L'effondrement de 1873 à la mine de Varangéville

Résumé

The 1873 collapse at the Varangéville Salt Mine

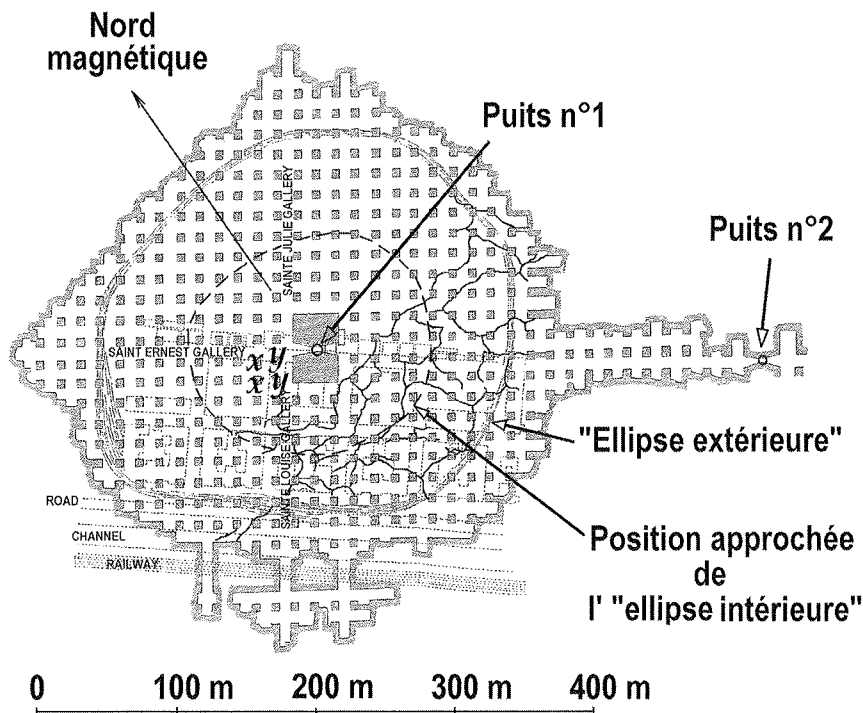
FIG. 1

A la surface du sol, une cuvette de subsidence s'était formée (Fig. 1). Plusieurs rangées concentriques de fissures verticales ouvertes, peu profondes, délimitaient une « ellipse extérieure », d'un rayon de 160 m environ, centrée autour du puits n° 1 et inscrite à l'intérieur du périmètre extérieur des travaux miniers. Ces fissures témoignaient des effets de contraintes horizontales de

traction intenses. Des bourrelets, signes de contraintes horizontales de compression, s'étaient formés sur le pourtour d'une « ellipse intérieure » de rayon moitié. L'intérieur de cette ellipse était descendu uniformément de 3,3 mètres. Entre les ellipses intérieure et extérieure, la surface du sol avait pris une inclinaison régulière en direction du centre de la zone affaissée ; la pente était de l'ordre de $3,3/80 = 4/100$. Le puits n° 1, d'une profondeur de 160 m, était intact, mais son fond était rempli sur les derniers 18 mètres par des débris divers, dont des marnes remontées du mur de la mine.

Plan du quartier Saint-Maximilien, avec les fissures apparues à la surface lors de l'effondrement, dessiné le 1^{er} novembre 1873. On a reporté le réseau polygonal des fentes verticales remplies de marnes, les bâtiments de surface sont en pointillés (d'après Braconnier, 1873a).

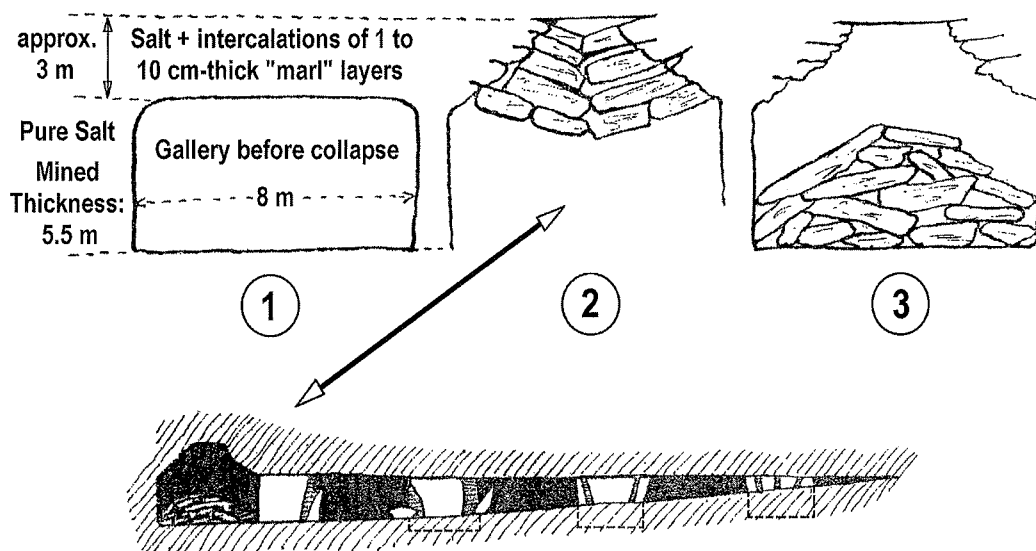
Avant l'accident, selon Braconnier, les piliers de sel de la mine donnaient une impression de grande solidité. Sous la couronne déformée, ils ont, d'autant plus profondément qu'on s'approche du pilier central, poinçonné le mur, qui s'est incliné vers le haut dans la direction du puits central (Fig. 2). Ils sont globalement intacts, quoique leurs angles aient éclaté et que des fissures initialement fermées se soient ouvertes, certaines avant l'accident, en suivant des fentes verticales remplies de marnes, de sel et d'anhydrite, contemporaines du dépôt, et qui constituent des surfaces de faiblesse mécanique. En revanche le toit des galeries périphériques (à gauche sur les figures 2 et 4) était très dégradé :

« Le long du contour de l'exploitation, les parements latéraux des galeries étaient restés verticaux ; mais des blocs énormes en forme de dalles étaient tombés du toit, de sorte qu'il existait, au faite de ces galeries, des cloches ayant jusqu'à 3 mètres de haut. [...] ; les parois de ces cloches présentaient des fissures béantes... On

FIG. 2 Coupe verticale des trois galeries les plus extérieures et phases successives de l'effondrement dans la galerie la plus extérieure. Le puits n° 1 est vers la droite (d'après Braconnier, 1873c).
Vertical cross-section of the three outmost galleries and sequence of events in the outmost gallery (after Braconnier, 1873c).

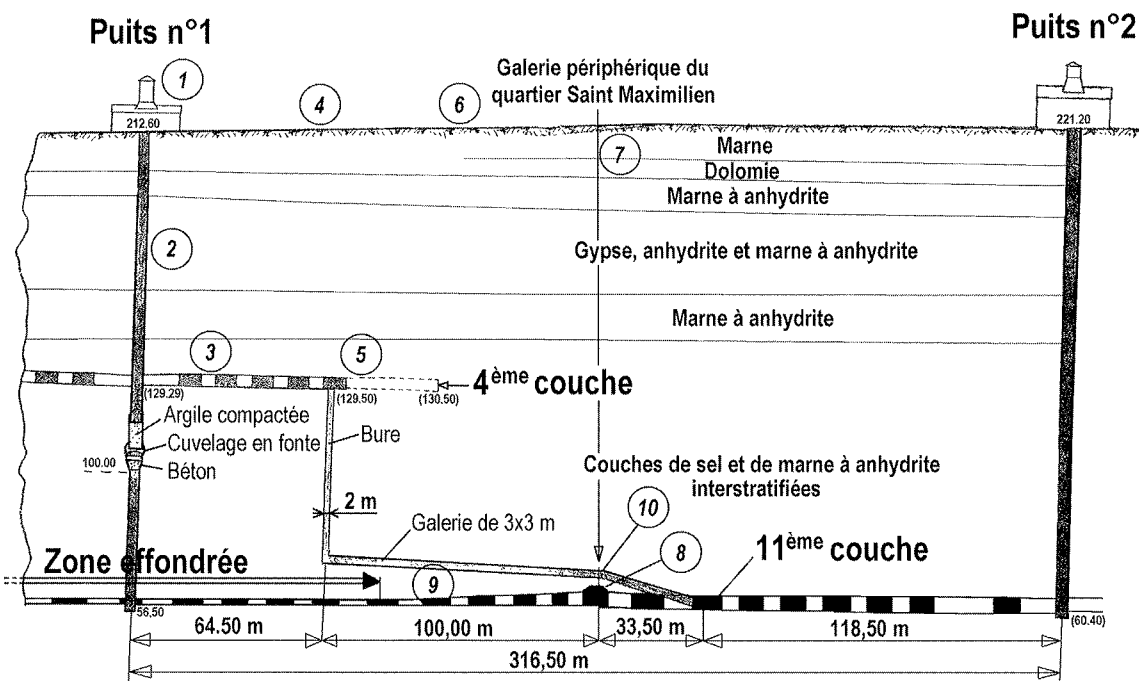
Ce mécanisme est confirmé par l'ensemble des données déjà présentées – les chiffres renvoient à la figure 3 – (1) à l'intérieur de l'ellipse centrale, le sol est resté plat ; (2) le puits est resté pratiquement intact ; (3) le petit quartier exploité dans la 4^e couche en 1859, à 70 m au-dessus de l'exploitation de 11^e couche, est resté intact, à l'exception de quelques fissures à 80 m

FIG. 3 Coupe verticale des travaux montrant les quartiers de 11^e et 4^e couches et la galerie 3 m x 3 m creusée après l'accident (d'après Braconnier, 1873c).
Rock mass cross-section showing the 11th and 4th layers panels and the 3 m x 3 m gallery excavated after the accident (after Braconnier, 1873c).

de l'axe du puits. En revanche la couronne comprise entre ce cylindre central et le cylindre qui s'appuie sur le contour extérieur du quartier, entre 80 m et 160 m de distance à l'axe du puits, s'est déformée. Cette déformation doit être complexe dans le détail, les terrains étant stratifiés. Néanmoins on peut grossièrement la décrire, dans un plan méridien vertical, comme une flexion. En effet (4) des bourrelets indices d'une compression horizontale se sont formés en surface sur le pourtour de l'ellipse intérieure ; (5) de petites fissures, mentionnées en (3), sont apparues à la périphérie de l'exploitation de 4^e couche ; (6) le sol a pris une pente régulière entre les deux ellipses ; (7) des fractures indices d'une traction horizontale se sont formées sur le pourtour de l'ellipse extérieure ; (8) à 160 m sous ce pourtour, une montée de voûte sur 3 mètres de haut et des déformations horizontales intenses ont été observées (Fig. 4). Le reste du toit du quartier s'est incliné en direction du puits n° 1, avec la même pente que celle de la surface du sol, de l'ordre de 4 %, en restant intact hormis des petites fissures (9). Dans la petite galerie de section 3 m x 3 m, creusée postérieurement à l'accident au-dessus du quartier effondré, le sel est intact sauf dans une zone d'une longueur de 10 mètres à l'aplomb des galeries du pourtour extérieur (10).

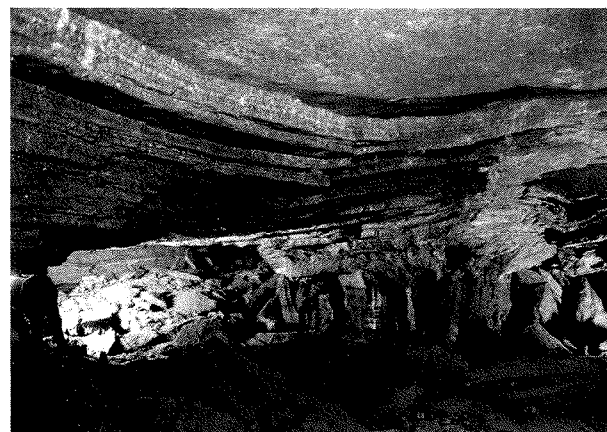
FIG. 4 Toit et piliers dans les galeries les plus extérieures du quartier effondré (source : archives CSME).
Roof and pillar close to the external abutment in the collapsed panel (source : archives CSME).

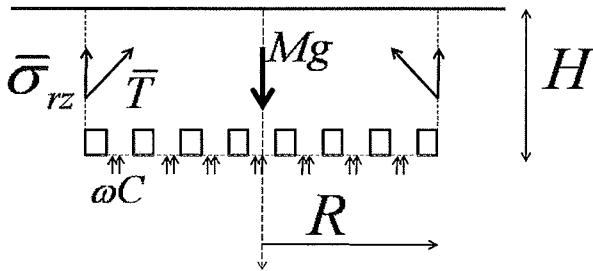
(Fig. 5) où $\bar{\sigma}_{vz}$ est la valeur moyenne du cisaillement vertical qui s'applique le long de la surface verticale tracée à l'aplomb du contour du quartier. Lorsque le quartier s'élargit, ce cisaillement moyen croît comme le rayon R . Or le cisaillement moyen supportable est borné : le sel du recouvrement vérifie un critère de dilataance, qualitativement comparable à un critère de Coulomb, ou de Hoek and Brown, au-delà duquel sa résistance diminue. Comme la contrainte moyenne ne peut prendre que des valeurs limitées, de l'ordre de grandeur

FIG. 5 Le poids du cylindre de terrains au-dessus de la mine ($Mg = \rho\gamma\pi R^2 H$) est, au plus, équilibré par la somme de la capacité portante du mur sous les piliers ($\omega C \times (1 - \tau)\pi R^2$) et de la résultante des cisaillements verticaux sur le contour ($\bar{\sigma}_z \times 2\pi R H$).

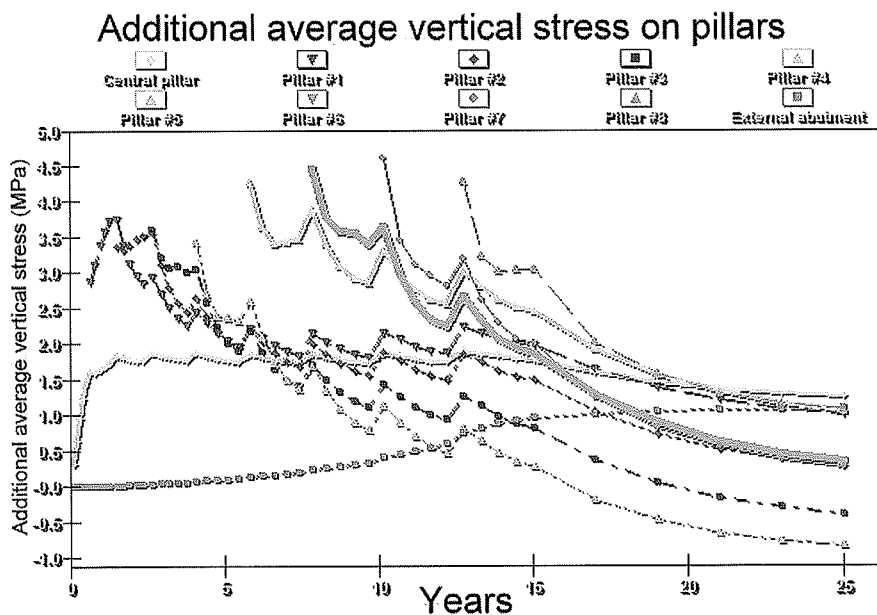
Quand on ouvre les premières chambres, au voisinage du pilier central, la charge verticale portée par les piliers créés (dont le pilier central) croît depuis la pression géostatique $-\gamma H = 3,5$ MPa à une profondeur de 150 m – jusqu'à une valeur plus grande qui est notamment influencée par le rayon atteint par le quartier. Dès lors que la cohésion sélectionnée pour les marnes du mur est faible, et que le toit modélisé est « mou », la capacité portante du mur (qui vaut 6 à 7 fois la cohésion) est rapidement dépassée et les piliers, dont le pilier central, commencent à poinçonner le mur. Chaque fois qu'une nouvelle chambre torique est ajoutée, un surcroît de charge s'applique immédiatement sur les piliers déjà créés (Fig. 6 ; la charge représentée est la charge additionnelle, qu'on doit ajouter à la pression géostatique initiale) mais il diminue rapidement : la viscosité des marnes du mur n'est pas considérable et permet une résorption relativement rapide de l'écart à la capacité portante (Fig. 6). La charge sur le pilier central reste toujours plus faible que celle qui s'exerce sur les petits piliers toriques ; inversement la contrainte verticale additionnelle sur le bord ferme – moyennée jusqu'à la limite extérieure du modèle – ne cesse de croître.

FIG. 6 Charges verticales additionnelles supportées par les huit piliers du modèle et le bord ferme (contour extérieur de la mine) en fonction du temps après l'ouverture de la mine.
Additional vertical loads on the pillars and external abutment as a function of time.

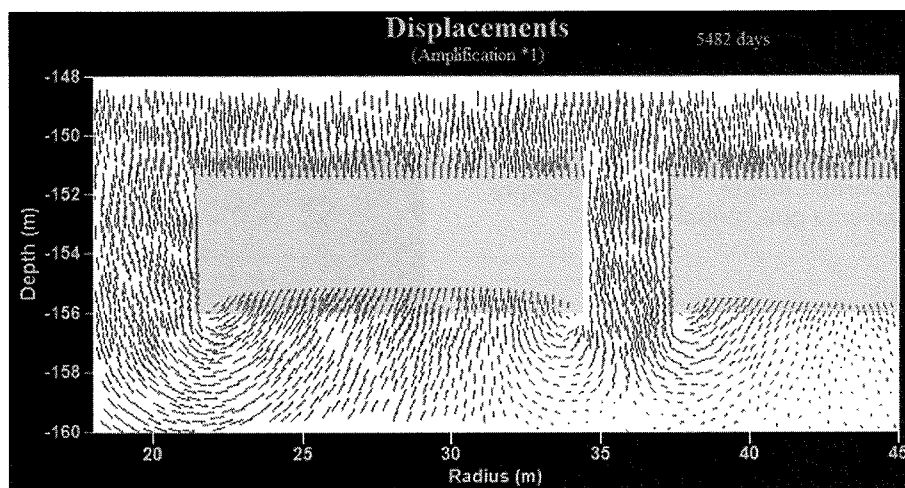
FIG. 7 Champ des déplacements dans les deux premières galeries 15 ans après l'ouverture de la mine.
Displacement field in the first and second galleries 15 years after mine creation.

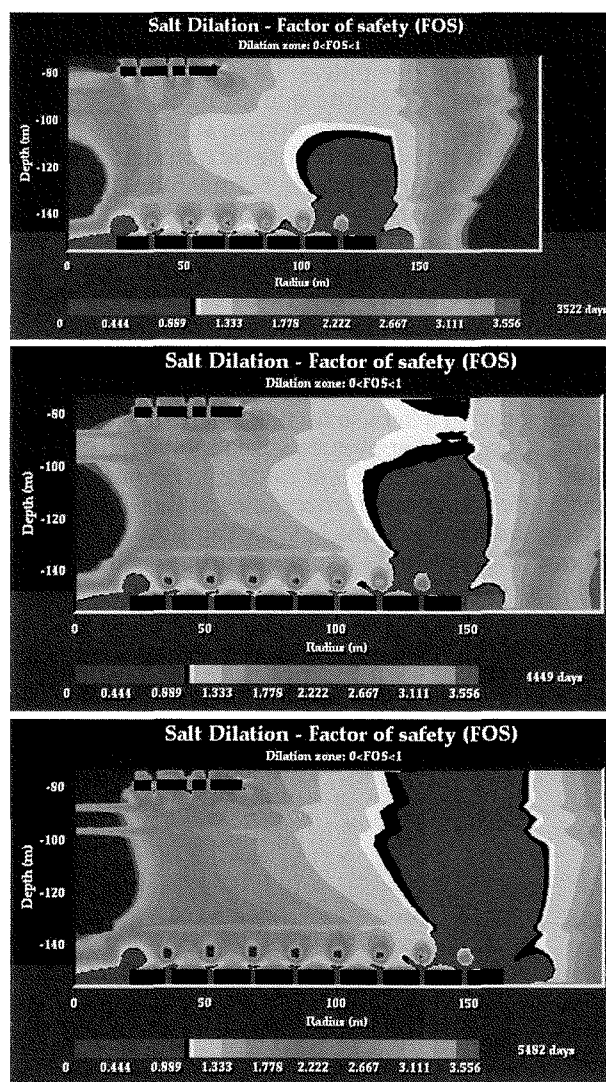
FIG. 8 Progression de la zone dans laquelle le critère dilatatant est dépassé pendant l'excavation des galeries n^{os} 7, 8 et 9. Progression of the zone in which the dilation criterion is met during excavation of galleries n^{os} 7, 8 and 9.

la dilatance n'est pas atteinte). Les résultats des calculs, dans lesquels on a pris en compte l'existence de l'exploitation en 4^e couche, sont présentés à la figure 8. Les trois dessins montrent le développement de la zone « dilatante », successivement après l'ouverture des 7^e, 8^e et 9^e galeries. Après que cette dernière est ouverte, s'étend du toit du quartier jusqu'au toit du sel une zone dilatante continue, qui peut fonctionner un peu comme une rotule plastique.
