B. Protection des zones exposées à des éboulements rocheux

Contribution des méthodes de surveillance

par L. ROCHET

2. EXEMPLE DE PROTECTION D'UNE ZONE HABITEE

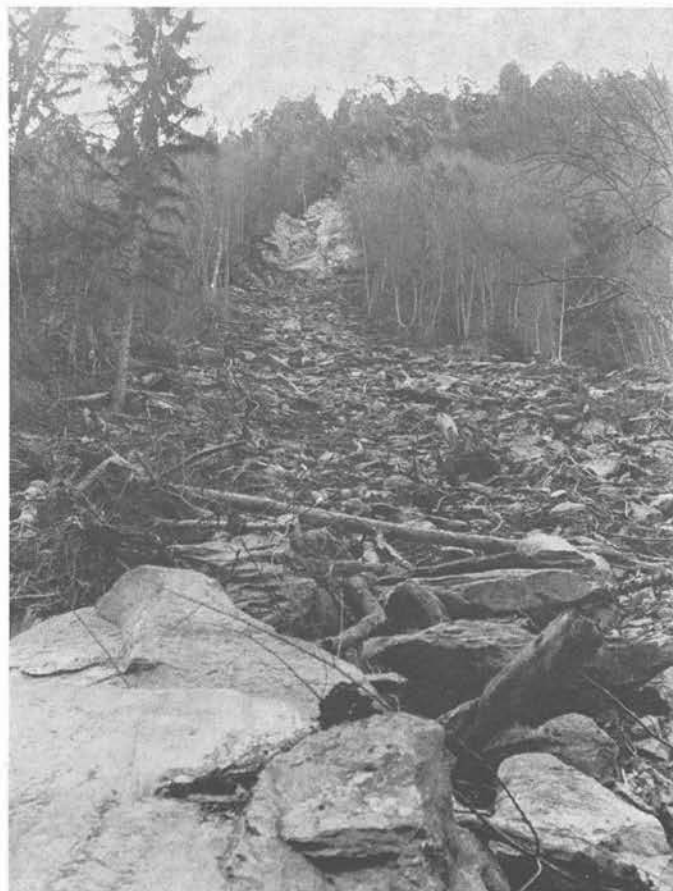
Un éboulement d'un millier de mètres cubes environ provenant d'un éperon rocheux dominant le village de Saint-Jean (commune de La Perrière, Savoie) situé sur la RN 515 entre Moutiers et Bozel, s'est produit au début de l'hiver 1975. L'éboulement s'est propagé en créant une trouée dans la couverture forestière du versant jusqu'aux abords du village (fig. 1).

Fig. 1. — Partie supérieure de l'éboulement. La zone d'arrachement est nettement visible sur la partie avant d'un piton rocheux.

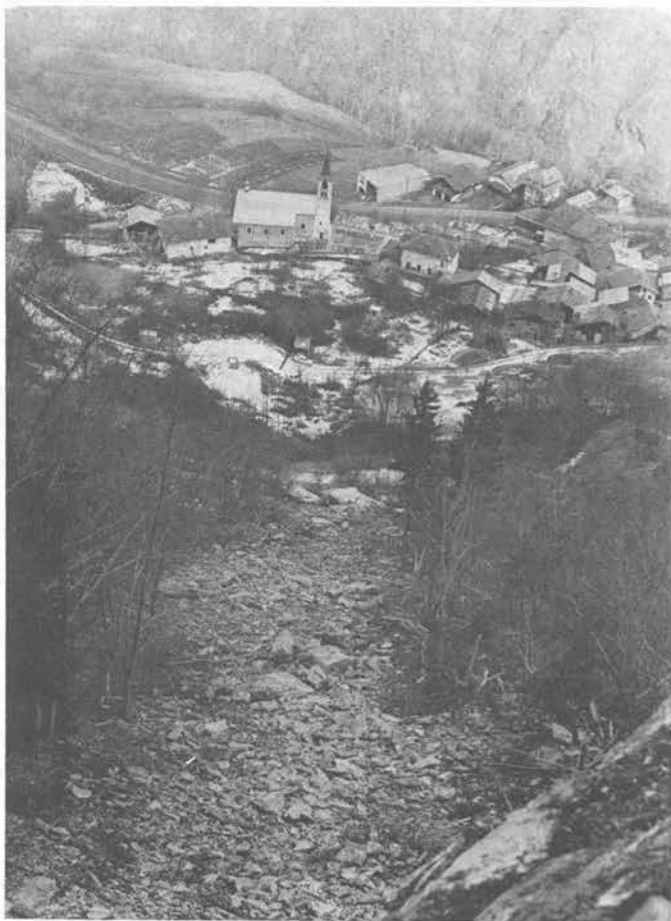
Fig. 2. — Vue d'ensemble du corps de l'éboulement et du village situé dans la trajectoire.

Les observations qui ont été effectuées après l'éboulement soulignent l'importance du risque auquel se trouve exposé le village. Le village de Saint-Jean se trouve placé dans la trajectoire directe des éboulements provenant de cette partie de la falaise (fig. 2) et certains

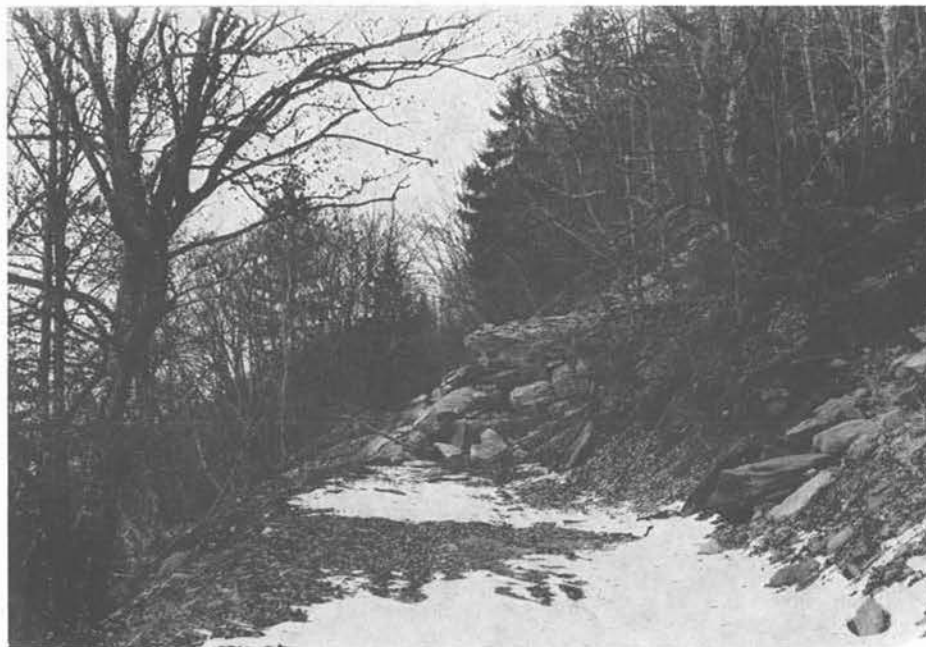
- la présence du chemin forestier qui recoupe à plusieurs reprises la trajectoire de l'éboulement à joué un rôle essentiel dans la limitation de la propagation des matériaux éboulés (fig 3). Bien que la largeur de la piste ait été modeste (généralement inférieure à 3 m), les lacets successifs ont contribué au stockage d'une partie des matériaux éboulés et à l'arrêt de plus gros blocs dont certains atteignaient un volume d'une dizaine de m³ ;

Fig. 3. — Chemin forestier recoupant la trajectoire de l'éboulement. Une partie des éboulis (dont de gros blocs) a été arrêtée par la piste.

- Etablissement d'une succession de fossés de protection en mettant à profit les lacets successifs du

chemin forestier. Les conditions topographiques ne permettaient pas d'établir une fosse de réception de capacité suffisante à la partie supérieure de la pente. La solution adoptée a consisté à améliorer la capacité du stockage du chemin forestier, dont

l'efficacité a été démontrée, par la mise en place d'une banquette en remblai du côté aval et un élargissement modéré de la piste côté amont. Des dispositions particulières ont été prises pour assurer une évacuation des eaux de ruissellement.

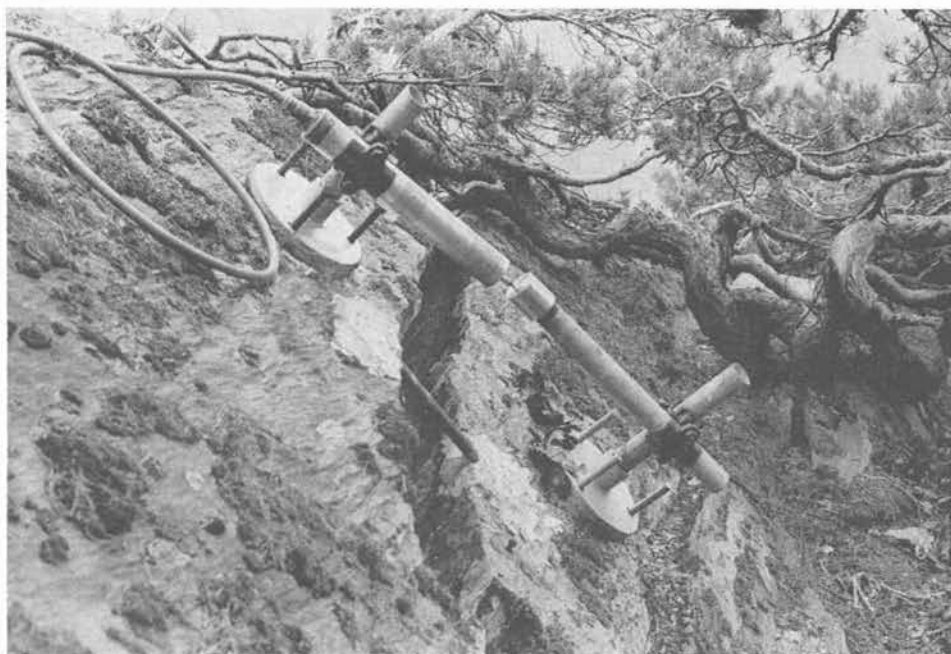
- l'observation de l'état de la falaise dans la zone de l'éboulement a montré l'existence de fissures importantes délimitant un compartiment rocheux dont le volume estimé était de plusieurs milliers de mètres cubes, et dont la stabilité paraissait douteuse.

Fig. 4. — Capteur de déplacement (Tedep) en place sur une fissure ouverte délimitant un compartiment instable de la falaise.

- Mise sous surveillance de la partie de l'éperon rocheux dont la stabilité paraissait douteuse. Un dispositif de télésurveillance (système TEDEP mis au point par les laboratoires des Ponts et Chaussées) a été mis en place pour détecter les mouvements éventuels du compartiment observé par rapport à la partie arrière de l'éperon. L'ensemble est constitué par deux capteurs de déplacements mis en place à la partie supérieure et à la partie inférieure de la fissure principale qui délimite le compartiment à surveiller (fig. 4). Les indications des capteurs sont transmises à distance jusqu'à un terminal de mesure installé dans le bâtiment de la mairie (fig. 5). Les informations des capteurs sont transmises par câble sur une distance de 600 m environ entre la falaise et le poste de surveillance.

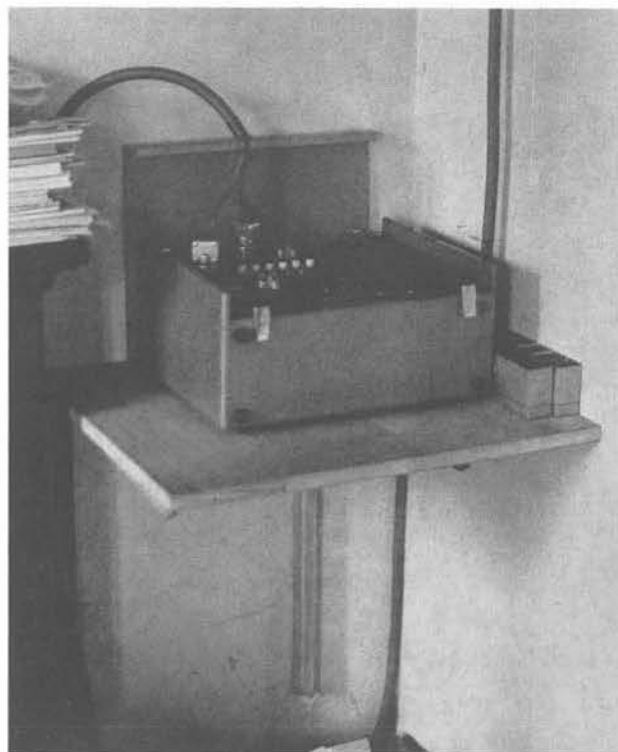
Fig. 5. — Terminal de mesure installé dans un bâtiment du village.

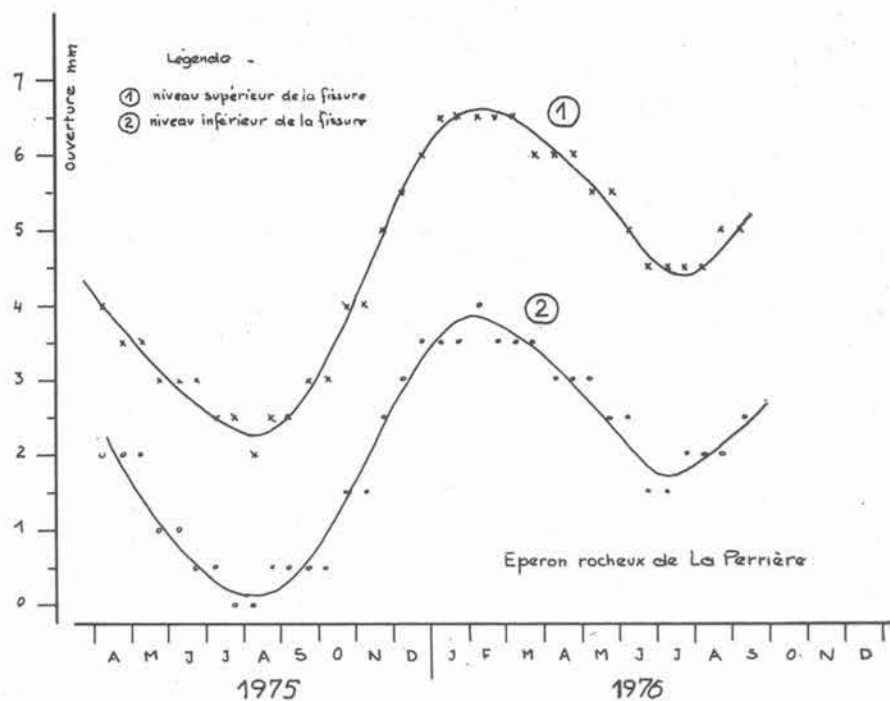
Les résultats des mesures effectuées depuis un peu moins de deux ans mettent en évidence l'existence de mouvements sensibles au niveau de la fissure observée (fig. 6).

- D'une composante cyclique annuelle dont l'amplitude est de l'ordre de 3 à 4 mm liée aux variations climatiques. Le mouvement se fait dans le sens de la fermeture en été et de l'ouverture en hiver.
- D'une évolution à plus long terme qui se traduit par une ouverture progressive de la fissure. L'ouverture observée est de 1.5 à 2 mm/an.

Fig. 6. — Evolution de l'ouverture des fissures principales délimitant un compartiment instable de la falaise.

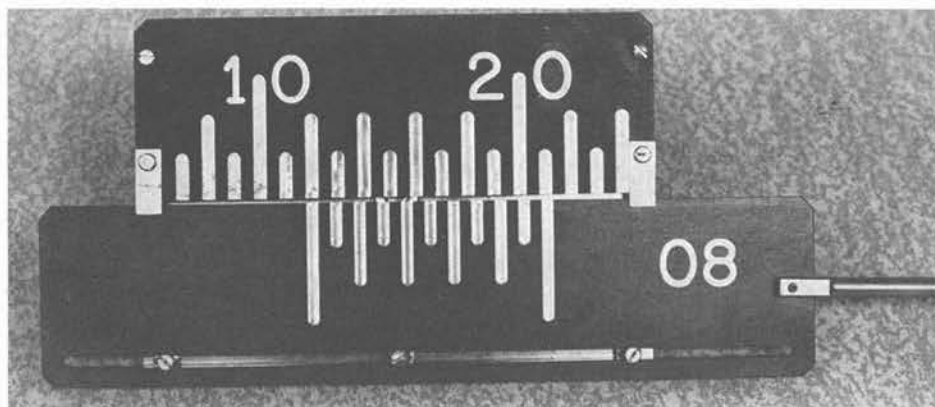
Fig. 7. — Mire à vernier utilisée pour la surveillance optique à distance des fissures.

de la protection. Les possibilités d'instrumentation sont généralement limitées par des considérations économiques. Divers dispositifs de mesure ont été mis au point pour permettre néanmoins un développement des mesures *in situ*. On peut citer un système de mires à vernier (fig. 7 et 8) mis au point par les laboratoires des Ponts et Chaussées utilisé sur plusieurs sites. Ces appareillages d'une mise en œuvre peu onéreuse permettent la mesure à distance du mouvement des fissures ou du mouvement relatif de compartiments rocheux (lecture jusqu'à 200 m, précision ± 1 mm).

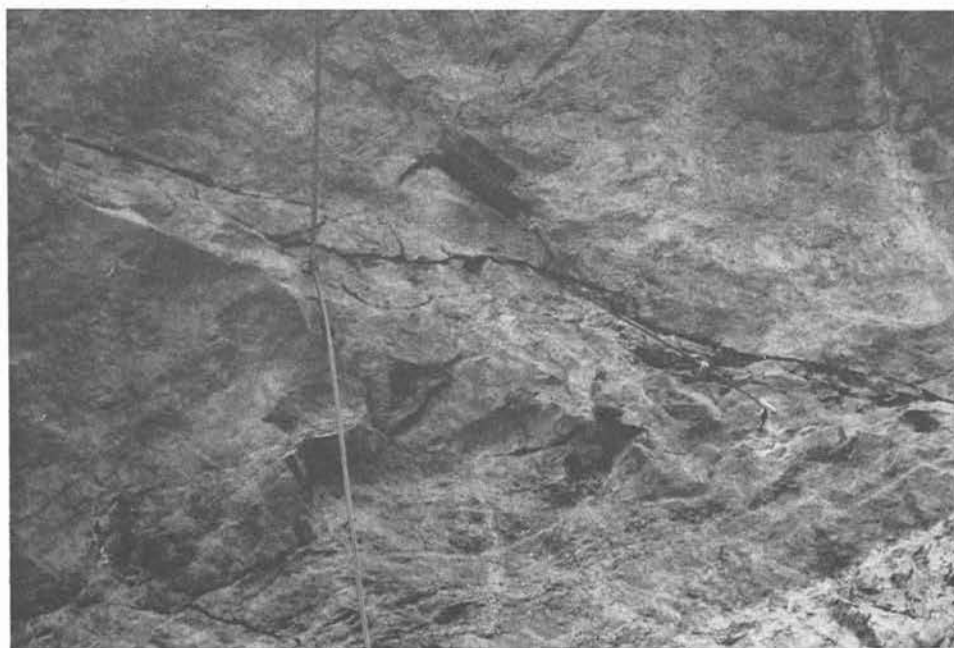
Fig. 8. — Mire à vernier en place sur une fissure (mesure du mouvement de cisaillement des épontes).
