note technique

travaux de confortation des falaises du pays basque études et réalisations

A. Mayer

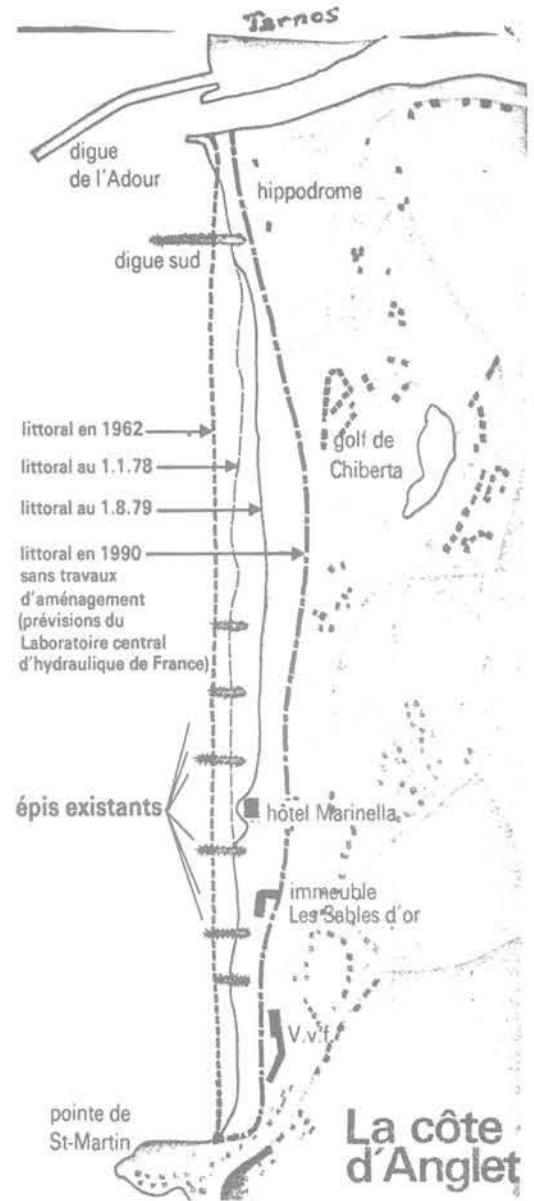
Fig. 2 Régression de la côte au Nord de Biarritz

Cette zone constituée par des dunes comprises entre le rivage et la route de Biarritz à Bayonne par le bord de mer, comportait initialement sur toute sa longueur une digue soutenue par un mur le long duquel une route permettait en divers points l'accès à la plage. Dans la partie du rivage située au Sud se trouvait le complexe de la Chambre d'Amour, avec sa piscine, qui se développait progressivement vers le Nord. Rien ne faisait présager une attaque imminente du rivage par érosion marine jusqu'à l'exécution de la digue Nord de l'Adour, destinée, dans l'esprit de l'Administration, à lutter contre la formation de la barre qui obligeait chaque année à des dragages onéreux pour préserver l'activité du port de Bayonne. A peine cette digue était-elle terminée que l'on constata des dépôts de sable au Nord, devant le village de Tarnos et une érosion au Sud de l'Adour. Il semble bien que la digue se soit opposée à la migration du sable qui se déplace du Nord au Sud, le long du rivage de la côte des Landes et en ait provoqué le dépôt avec l'avancée de la côte vers la mer, au Nord de l'Adour, et l'érosion au Sud. Cette dernière action s'est traduite par un abaissement de plusieurs mètres du niveau du sable en bordure de mer, avec déchaussement en différents points du mur suppor-

tant la route, l'éboulement de celui-ci en plusieurs points et l'attaque du rivage avec rupture de la piscine, que l'on dut combler pour éviter un affaissement généralisé.

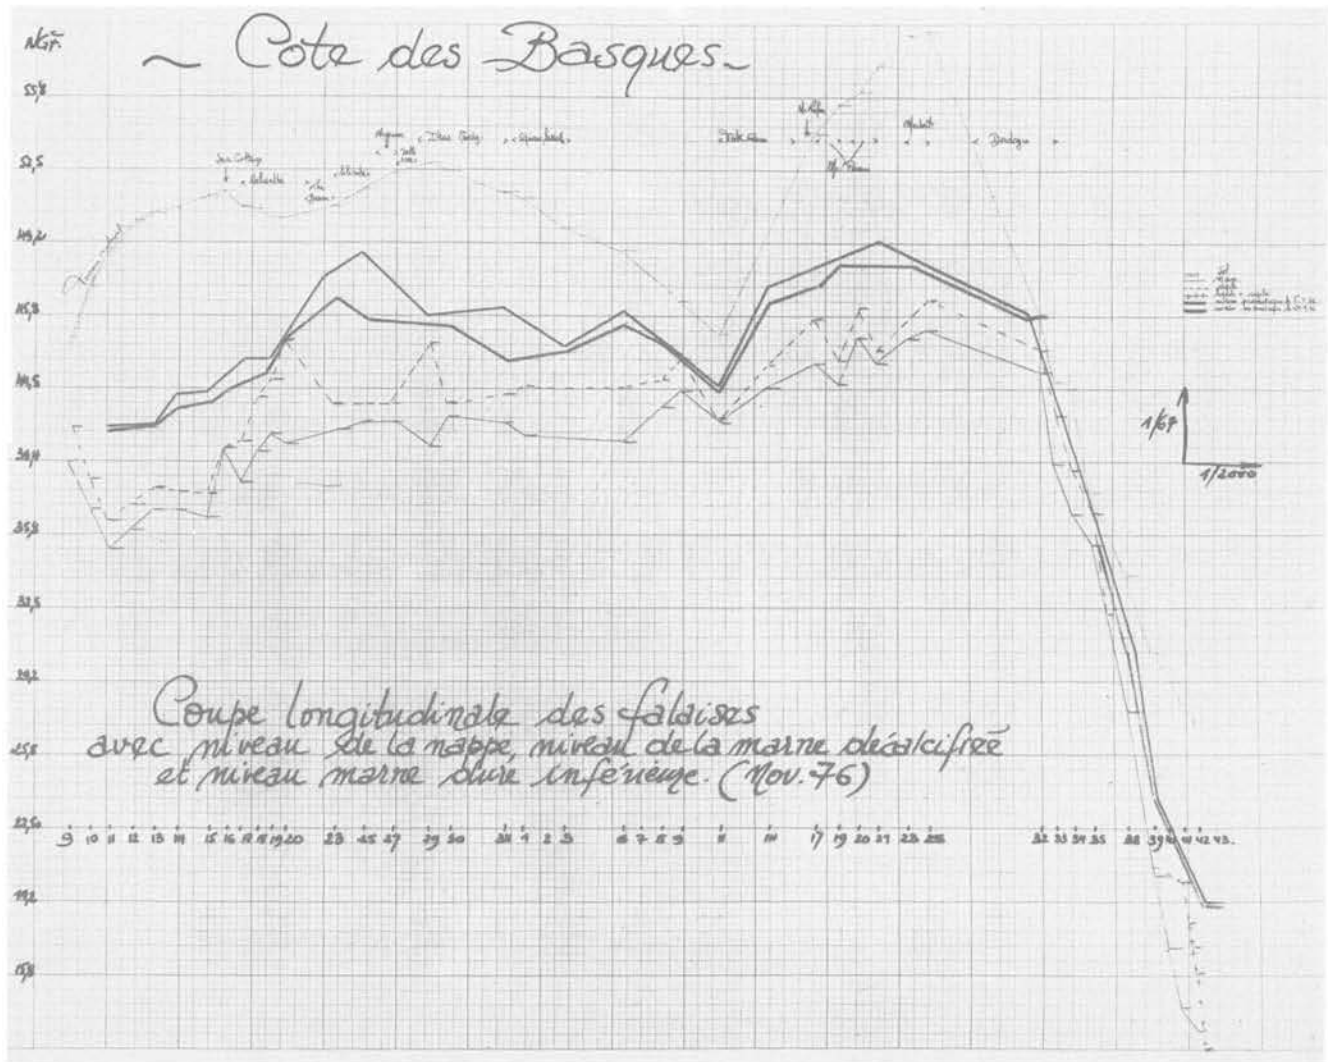
Fig. 3 Coupe longitudinale des falaises de la Côte des Basques

Une soixantaine de sondages furent exécutés le long de la crête et permirent d'établir une coupe du terrain sur toute la longueur de la Côte des Basques. On constata la présence à la base, reposant sur le calcaire en place, d'une couche épaisse de marne éocène recouverte d'une couche de 4 à 10 m d'épaisseur de sable quaternaire perméable. Entre le sable et la marne compacte on constata sur toute la longueur la présence d'une zone décalcifiée de 2 à 4 m d'épaisseur dont la teneur en calcaire avait sous l'effet des eaux de la nappe été ramenée à 50%, teneur en calcaire de la marne à 1%, valeur correspondant à la partie décalcifiée qui est en réalité une argile à angle de frottement pratiquement nul. Cette argile retenait la nappe phréatique, alimentée par les eaux de pluie, les eaux usées dans la mesure où elles n'allaient pas à l'égout et l'eau provenant de canalisations rompues. Toutes ces eaux s'écoulaient vers la mer par un certain nombre de résurgences dans les sables qui constituaient chacune une amorce de glissement. Ces résurgences étaient en partie anciennes puisque certaines

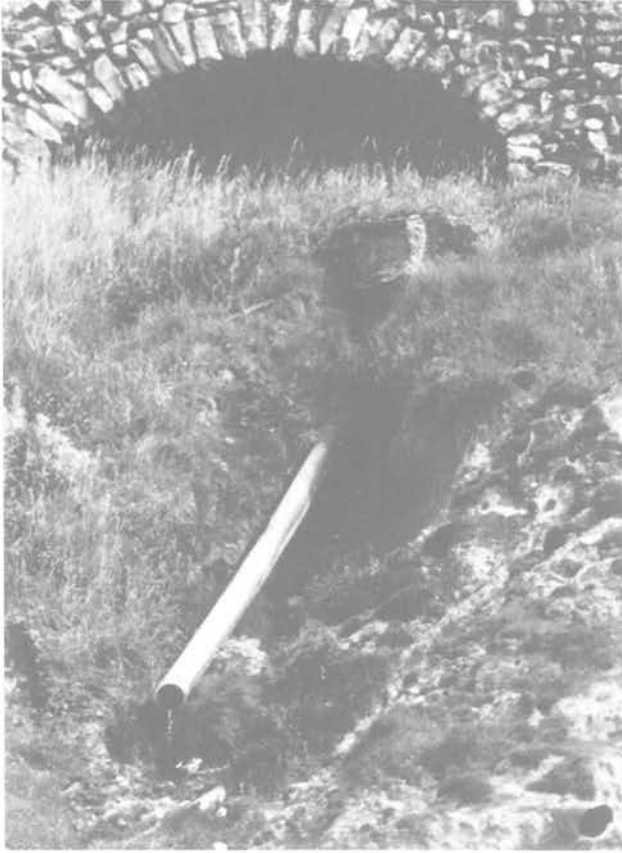
Fig. 4 Emplacement du lavoir éboulé

étaient repérées comme sources sur le plan et que l'une était utilisée pour l'alimentation d'un lavoir éboulé depuis de longues années.

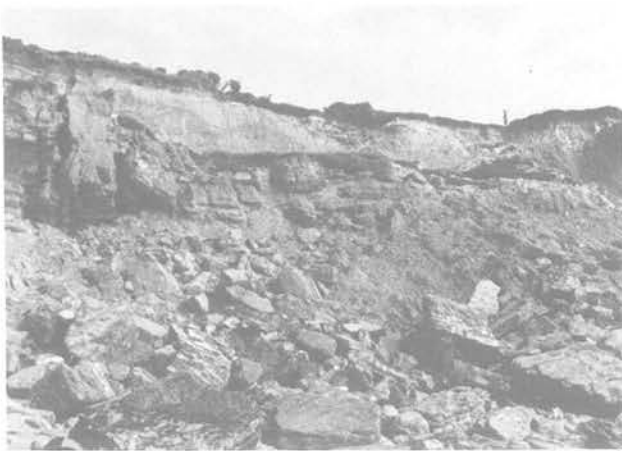
Fig. 6 Effondrement de la falaise

Alors qu'initialement l'aspect général de la côte, d'après les gravures de l'époque, était celui d'une falaise à pente uniforme couverte de végétation, les résurgences correspondant à l'évacuation des eaux usées et des eaux de pluies collectées par les immeubles ont produit des glissements de terrain qui compromettent la stabilité des constructions en bordure de mer. Un effort considérable a été fait pendant les années 1925-1930 avec la construction d'arcatures, destinées à maintenir la pente à l'aplomb des constructions importantes, sur plusieurs centaines de mètres de longueur. Malheureusement, d'un point de vue technique, ces arcatures consistaient simplement en un placage comportant des piliers en direction des lignes de plus grande pente, appuyés à la base sur la marne dure, reliés par des voûtes qui soutenaient la couche supérieure du terrain le long de la pente. Un remplissage en maçonnerie à l'intérieur des

Il apparut immédiatement que les désordres pouvaient avoir deux causes agissant, soit isolément, soit ensemble, l'attaque du pied de la falaise par la mer les jours de marées hautes et l'érosion du fait des exutoires de la nappe phréatique qui s'écoulait vers la mer par des résurgences visibles de la plage et dont un certain nombre avaient été captées antérieurement.
