# glissement de la mosquée « Emir Abd el Khader » à Constantine

**D. Beucler**

UNIVERSITÉ-Bordeaux III

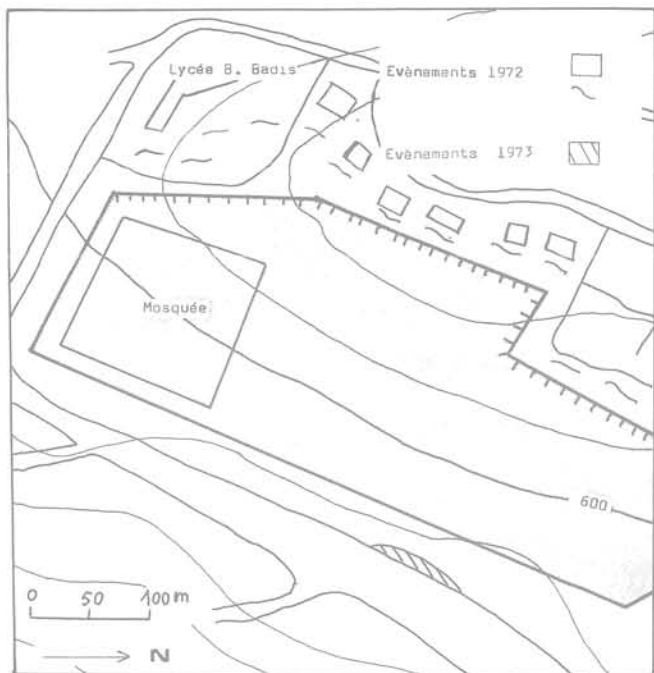
Fig. 3 Evolution du site 1972 - 73.

- 1972 L'ensemble de la surface nécessaire pour l'édification des bâtiments, environ 1 hectare, est aplanie (fig. 3). Des matériaux sont extraits dans la partie haute du site et réutilisés pour remblayer la partie basse. A la suite de ces terrassements les immeubles situés au-dessus du chantier dominant celui-ci par un talus de 5 à 10 mètres selon les endroits. Très rapidement des fissures de distension apparaissent dans la cour du Lycée Ben Badis et dans les jardins des villas qui surplombent le chantier (fig. 3). Si ces premiers indices pouvaient être interprétés comme de simples fissures liées à la décompression des terrains à la suite de la réalisation du déblai immédiatement en aval, leur évolution

ultérieure montre que c'étaient les premières manifestations d'un mouvement généralisé du versant.

- 1973 Dès le printemps, après la saison hivernale qui correspond à la saison humide des traces de déformation apparurent à l'aval de la zone du chantier, en particulier des bourrelets et des fissures affectèrent la bordure amont de la chaussée de la route passant au pied de la future Mosquée (fig. 3). Malgré ces avertissements, les travaux continuèrent et les premiers bâtiments commencèrent à être édifiés.

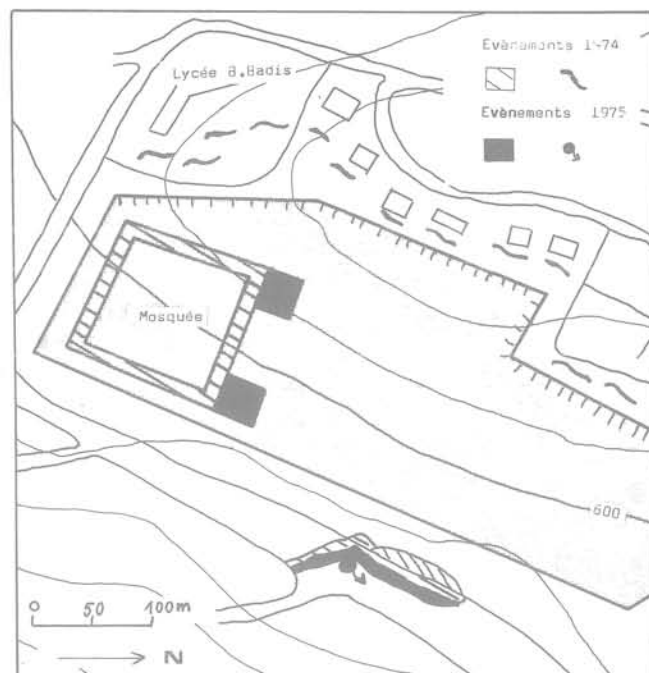
Fig. 4 Evolution du site 1974 - 75.

- 1974 Alors que les murs de l'édifice principal sortent à peine de terre, on assiste au printemps 1974 à un élargissement des fissures amont, en particulier dans la cour du Lycée Ben Badis et à une accentuation des déformations de la chaussée. Le revêtement de celle-ci est complètement éclaté, la bordure du trottoir se trouve surélevée de plus d'un mètre et une nouvelle déformation, transversale à la route, apparaît sans qu'il y ait ici rupture du revêtement (fig. 4).

- 1975 L'édification des bâtiments se poursuit, la construction des minarets a débuté à l'automne précédent. Les déformations existantes s'amplifient encore, en particulier au niveau de la route (fig. 4) où la bordure du trottoir est complètement disloquée; le bourrelet qui s'était développé au niveau de celui-ci atteint 2 mètres de hauteur. La déformation transversale à la route devient si importante avec une rupture de pente si brusque que la circulation devient impossible et que le profil en long de la chaussée devra être modifié. On note également un phénomène nouveau : des venues d'eau claire apparaissent au point de rencontre du bourrelet parallèle à la route et de la déformation transversale.

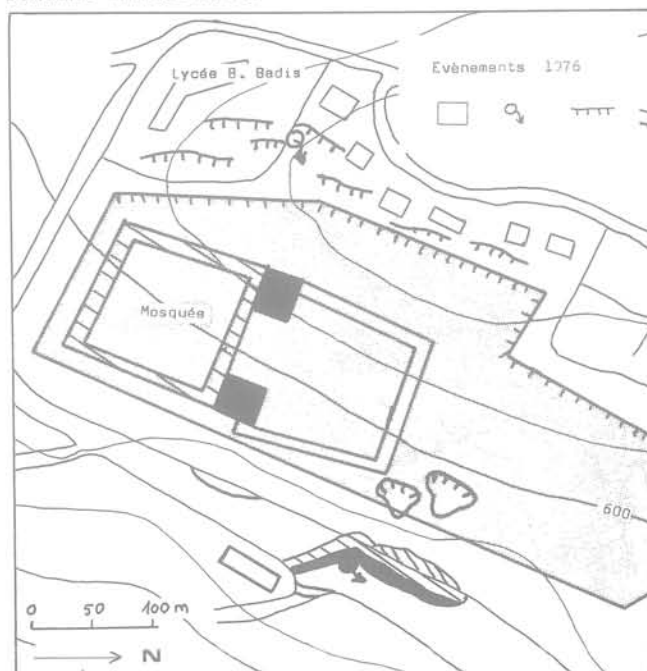
Fig. 5 Situation en 1976.

- 1976 La surface construite s'est encore agrandie, la phase de construction de l'école coranique associée à la mosquée a commencé. Cette augmentation de charge supportée par les terrains s'ajoutant à un hiver particulièrement humide, on

assiste à une propagation spectaculaire des désordres (fig. 5). Les fissures amont s'intensifient, elles atteignent plusieurs dizaines de mètres de longueur avec des dénivellations de 80 centimètres à un mètre. Une source apparaît au niveau de ces fractures. Un nouveau bourrelet apparaît en amont du précédent. Les conduites de gaz sont rompues, l'accès à la cité située en aval de la route est interrompu. Une dénivellation de 0,60 mètre étant apparue au carrefour des deux rues, des loupes de glissement secondaires apparaissent dans le corps du glissement principal. Le mur de fondation de l'immeuble en contrebas de la route est rompu, le rendant inhabitable.
