mouvements liés à des travaux de défense et de restauration des sols

J. P. Flotte

Institut National Agronomique, Alger

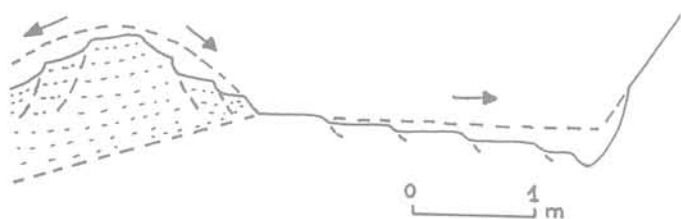
Reptation, solifluxion et battance sont provoquées par la destruction de la chaîne des sols lors de l'édification des banquettes ; à la place d'horizons structurés et cohérents, il ne reste qu'un maigre manteau d'altération remanié !

Ces phénomènes sont mineurs et superficiels, mais à moyen terme ils entraînent la disparition du bourrelet par tassements successifs, et le glissement du talus par sapement à la base (figure 1).

Fig. 1 - Coupe d'une banquette à profil normal affectée par la reptation et la solifluxion avec incision au pied du talus (environs de Tablat).

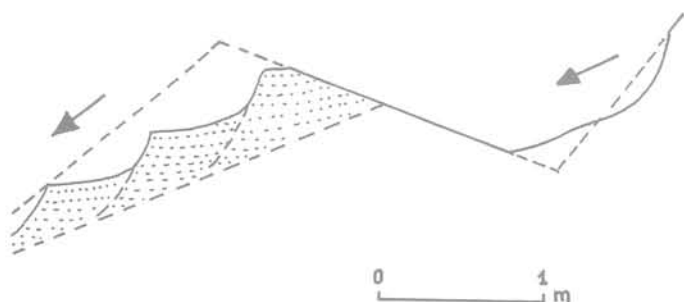
Le talus fait de matériel remanié glisse sur le substratum (figure 2).

Fig. 2 - Coupe d'une banquette à profil déversé dont le bourrelet et le talus sont affectés par des glissements (environs de Tablat).

Le glissement du talus a pour cause sa pente excessive (100 %) dans un matériau (marnes et flyschs altérés) dont la pente limite de stabilité naturelle est tout au plus de 80 % dans le meilleur des cas. Le glissement du talus bloque l'évacuation des eaux, vers l'exutoire, l'eau s'accumule derrière le bourrelet, s'infiltré dans celui-ci et finit par provoquer son glissement.

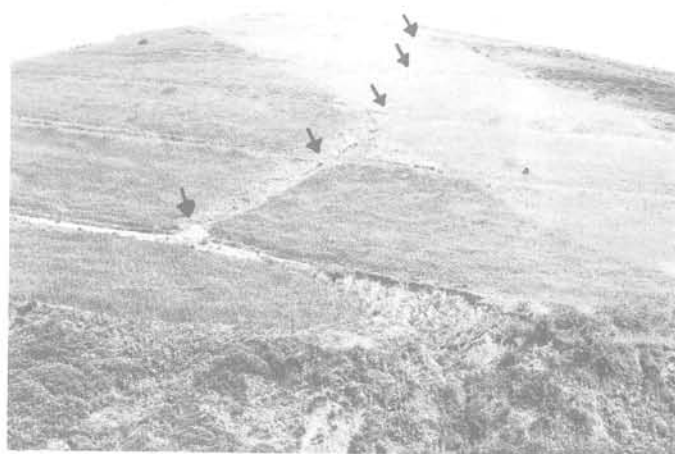
Les glissements entraînent la destruction de la banquette d'autant plus facilement qu'ils facilitent l'érosion par ruissellement (figure 3).

Fig. 3 - Coupure des banquettes par glissement du talus et du bourrelet, puis ravinement. Le phénomène a débuté au bas de la pente, puis par érosion régressive a gagné en amont ; la banquette la plus haute est à peine entamée (Borj Menaïel).

NB - remarquer le glissement du substratum sur la droite, et la solifluxion généralisée du versant, les ondulations sont bien visibles sur la partie gauche de la photographie.

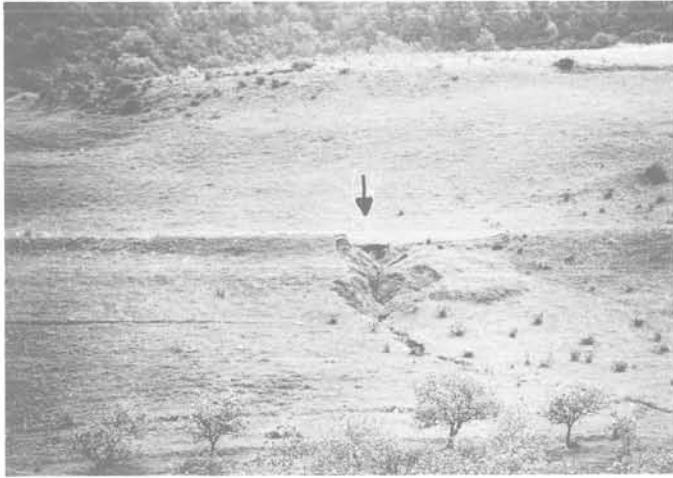
Ce type de glissement est provoqué par l'infiltration des eaux dans le versant argileux. Le bourrelet (ou le talus) glisse avec le substratum (figure 4). Le ravinement s'installe dans la niche et le corps du glissement, entraînant la destruction de la banquette, puis de l'interbanquette par érosion régressive et glissement avec sapement et appel au vide.

Fig. 4 - Glissement du bourrelet et de son substratum (Bordj Menaïel).

NB - remarquer le ravinement important dans le glissement et les ondulations importantes révélant l'instabilité du versant.

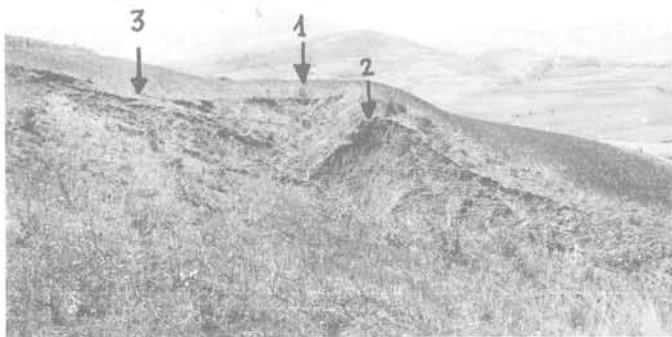
Le débouché des banquettes sur l'exutoire est le point le plus fragile de l'ouvrage, trop souvent non aménagé il est alors rapidement raviné, le bourrelet sapé à la base glisse, la ravine s'élargit, s'approfondit et gagne vers l'amont, elle finit par saper le talus, puis l'interbanquette, d'année en année le ravinement progresse vers l'amont (figure 5).

Fig. 5 - 1-Ravinement à l'embouchure d'une banquette
2-Sapement latéral du bourrelet.
3-Sapement du talus puis de l'interbanquette par érosion régressive (Bordj Menaïel).

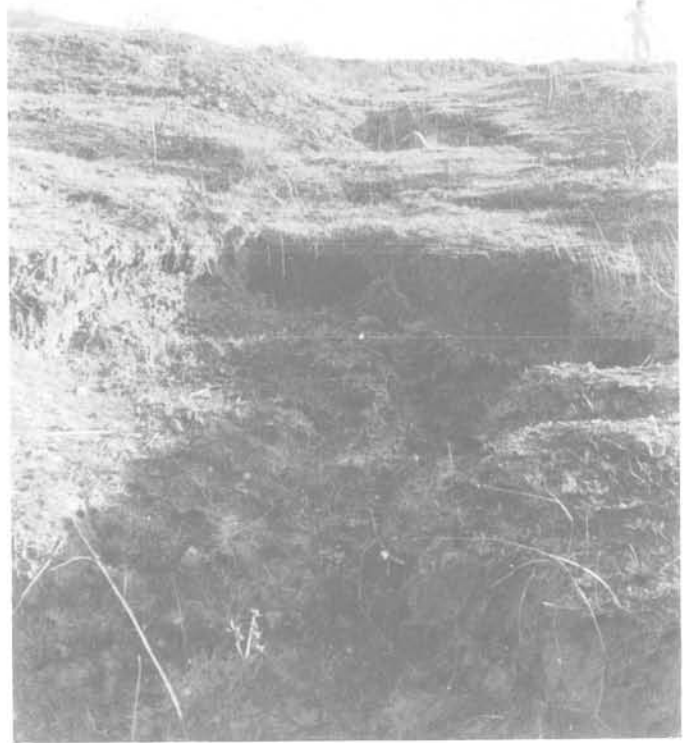
Parfois l'exutoire est sur un ancien glissement qui se trouve réactivé, le fond de l'exutoire s'effondre par soutirage, tandis que les eaux s'infiltrèrent profondément et créent un glissement de grande ampleur (figures 6 et 7).

Fig. 6 - Soutirage dans un exutoire.

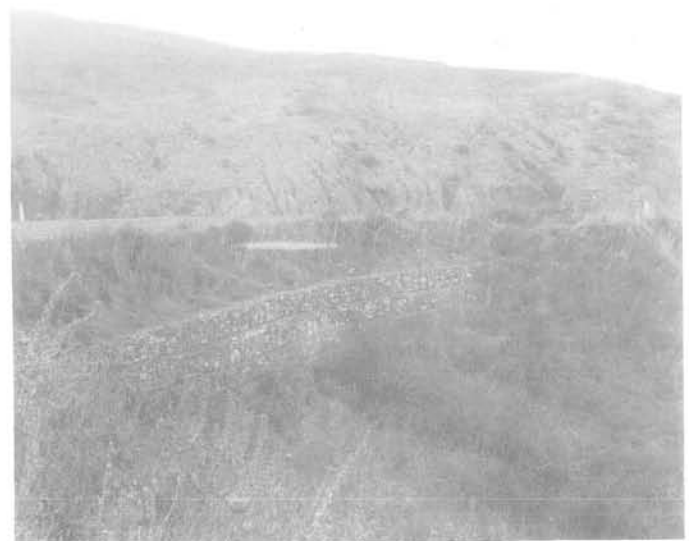
Fig. 7 - Glissement provoqué par l'infiltration des eaux dans la partie amont d'un exutoire.
