# glissements de terrain liés à des travaux

par  
**A. Silleran**  
Ingénieur conseil

La réalisation d'une manière inconsidérée de terrassements sur un versant est très souvent à l'origine de glissements de terrain, lourds de conséquences. Les exemples choisis illustrent 2 types classiques de tels accidents : le premier lié à l'exécution d'importants terrassements sur des versants de faible pente mais présentant des signes d'instabilité et le second, étant le résultat de l'entaille du pied des versants d'assez forte pente.

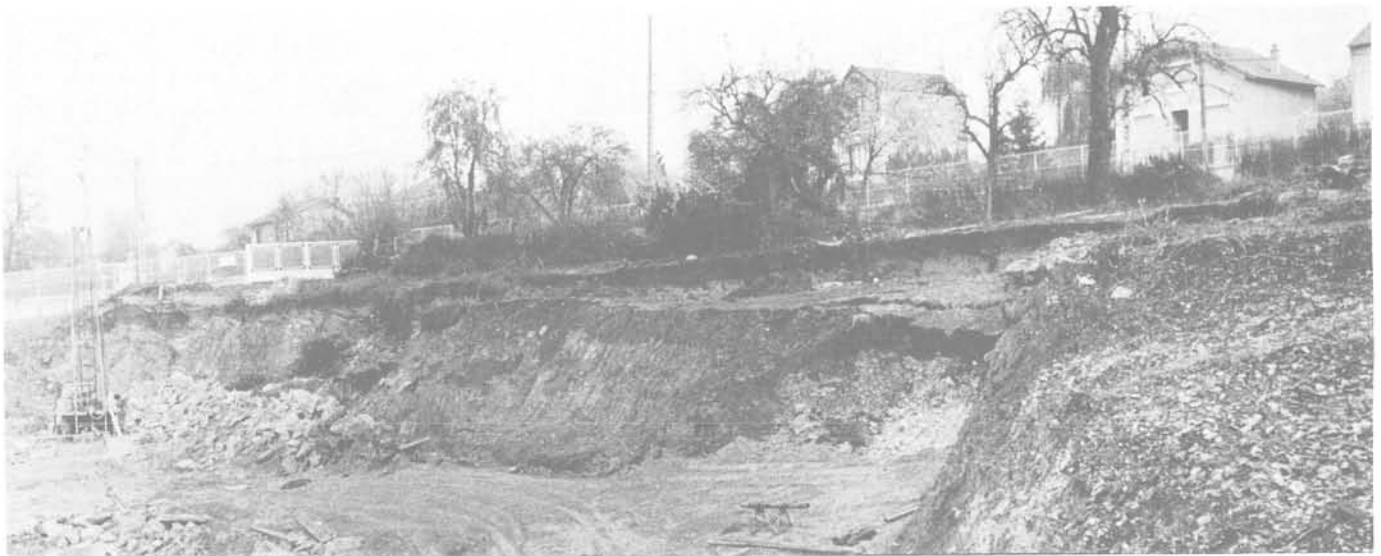
L'inflexion des courbes de niveau vers l'aval dans la partie basse du terrain montrait l'existence d'anciens mouvements sur le versant, ce qui a été confirmé par les sondages de reconnaissance exécutés après l'accident car, ils ont montré qu'au-dessus du Calcaire de Champigny, les Marnes Vertes, les Marnes de Pantin et les Marnes d'Argenteuil étaient glissées.

Fig. 1 - Vue générale du talus glissé (A)

Le glissement s'est produit avant même la fin des travaux de terrassements et la rupture passait à 10m. de la crête du talus (Fig. 1).

À cause de cette situation le projet a été abandonné et pour assurer la stabilité du terrain, les mesures suivantes ont été adoptées :

- la pente du talus frontal a été ramenée à environ 25-30°.
- sous le talus glissé a été exécuté un réseau de drains subhorizontaux collectés dans un conduit placé à son pied, ce qui facilite la surveillance et l'entretien.
- Le talus a été planté, la végétation étant choisie en fonction de son exposition et de la nature du sol.

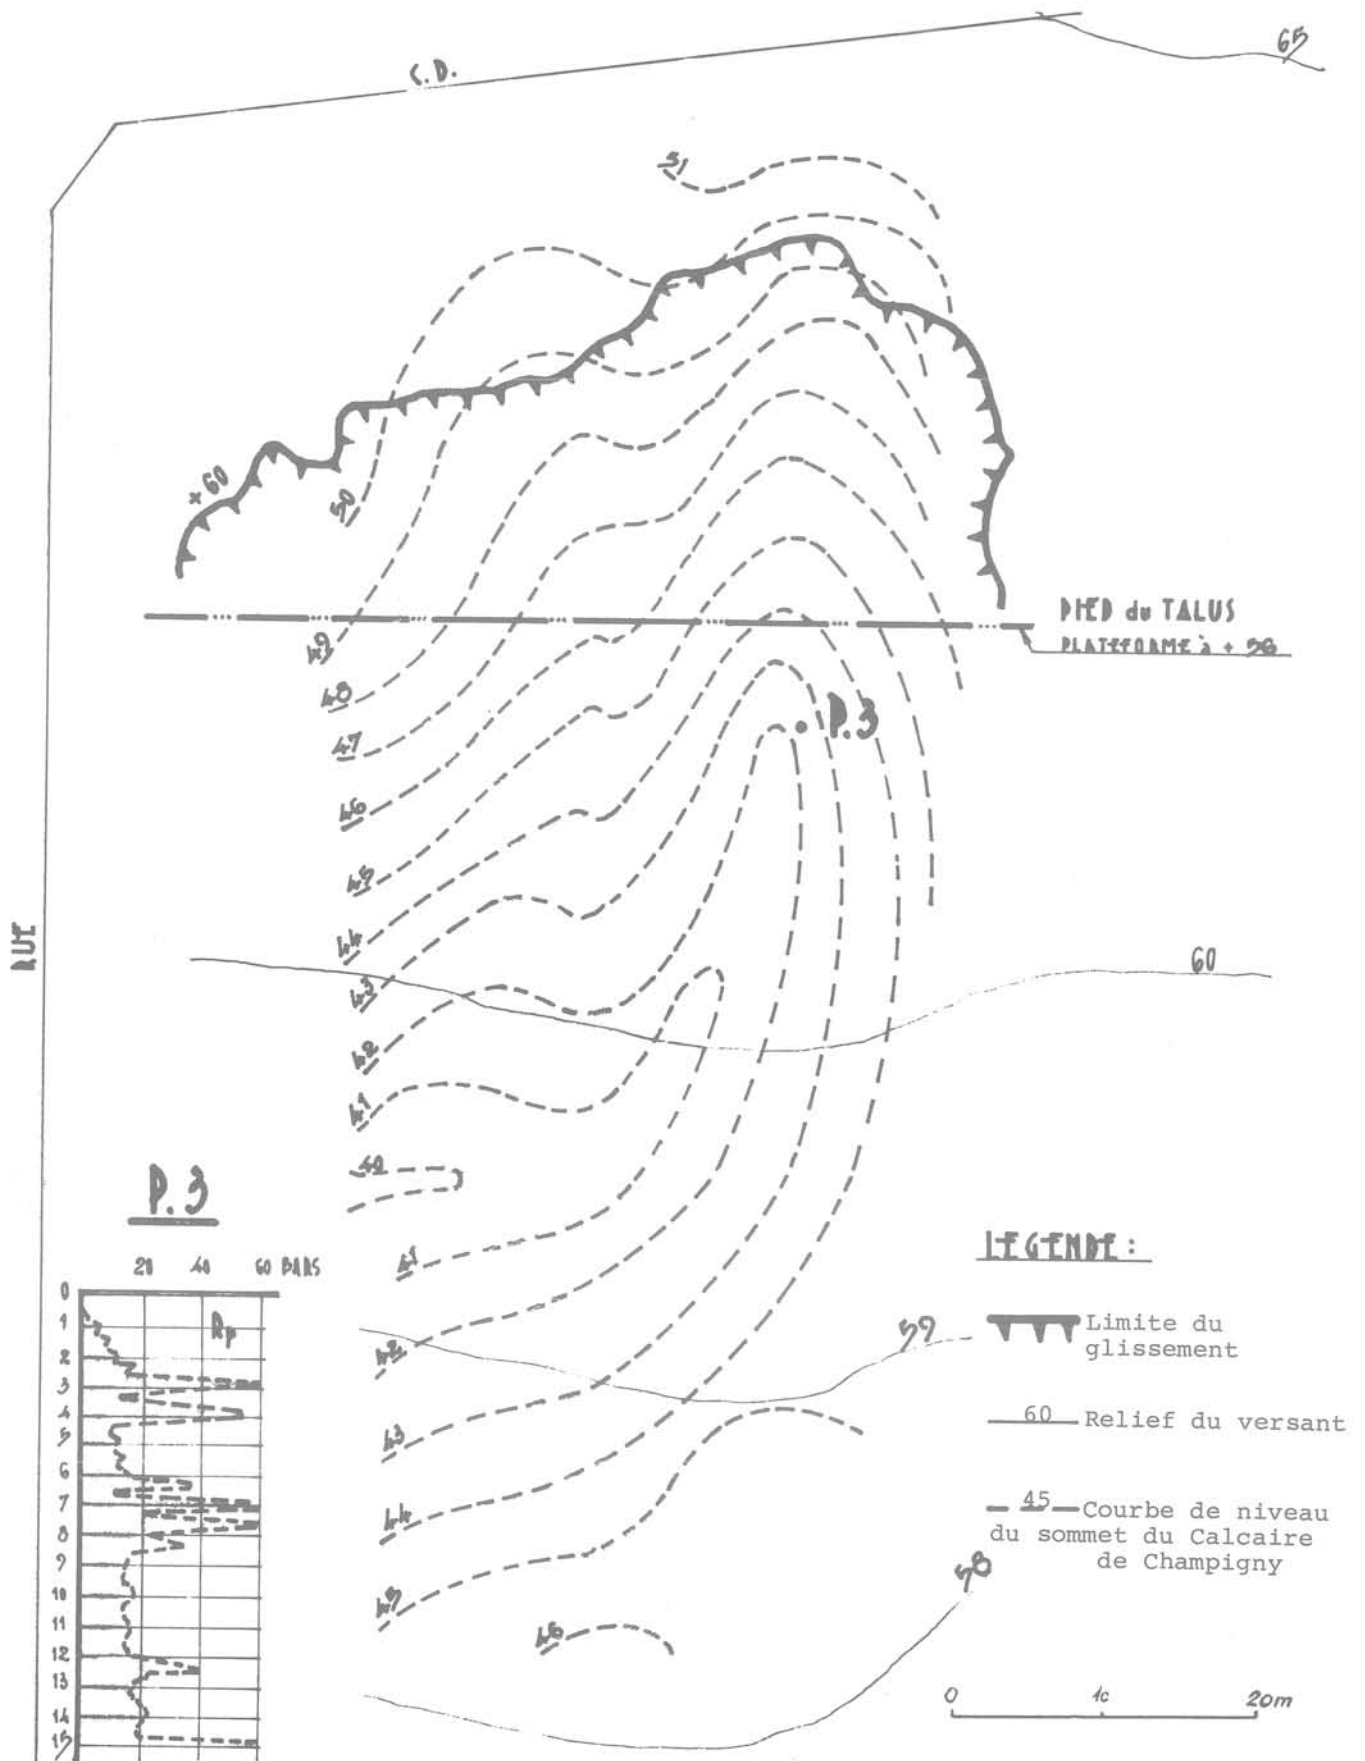
Plus encore, le sommet du Calcaire de Champigny, remanié en surface sur 1 à 2m présente une gouttière (vallon fossile) remplie d'éboulis qui ont des caractéristiques médiocres, la résistance sous la pointe du pénétromètre statique étant généralement de l'ordre de 10 bars (Fig. 2).

Fig. 2 - Plan de situation (A) avec le niveau du sommet du Calcaire de Champigny

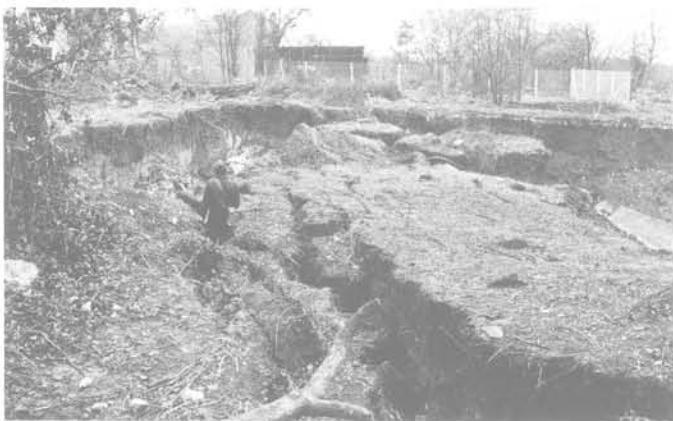
Fig. 3 - La dénivellation au droit de la rupture.

Ces travaux effectués depuis bientôt 10 ans ont donné entière satisfaction.

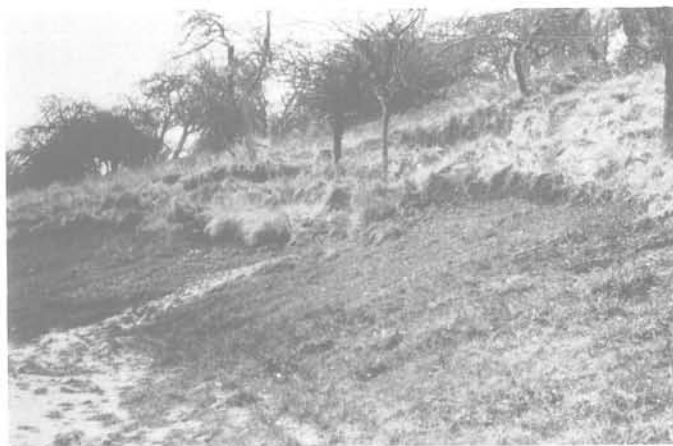
Avant la fin du chantier, il y a eu un premier glissement au-dessus de la plate-forme où sont apparues plusieurs ruptures successives (Fig. 5) et l'entrepreneur s'est contenté d'enlever les terres glissées et les déposer sur le versant devant la maison.

Fig. 5 - Le glissement au-dessus de la plate-forme (B)

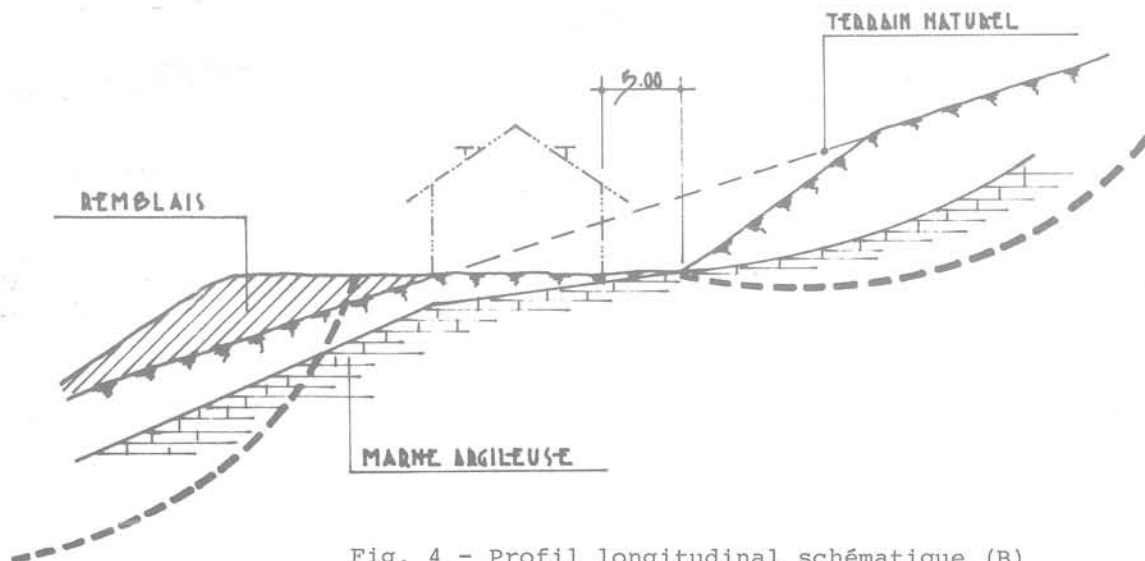
Le sol est constitué par des Marnes argileuses remaniées en surface par les circu-

lations d'eau, surmontées d'une importante couche d'éboulis de limons sableux, siège d'écoulements irréguliers (Fig. 4) et l'inclinaison de certains arbres montrait l'instabilité précaire du site.

Fig. 4 - Profil longitudinal schématisé (B)

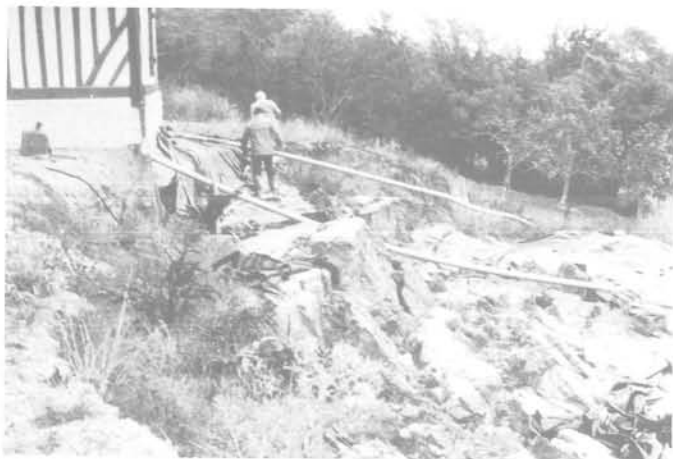
Quelques mois plus tard, un nouveau mouvement s'est produit au-dessus de la maison en même temps qu'un important glissement en aval de la plateforme (Fig. 6), la première fissure de traction étant située au pied de la façade (Fig. 7) où le décrochement avait une hauteur de l'ordre de un mètre.

Fig. 6 - Le glissement en-dessous de la plateforme (B)

Un important réseau de drains profonds a été exécuté en amont de la plate-forme et les terres déversées devant la maison ont été enlevées.

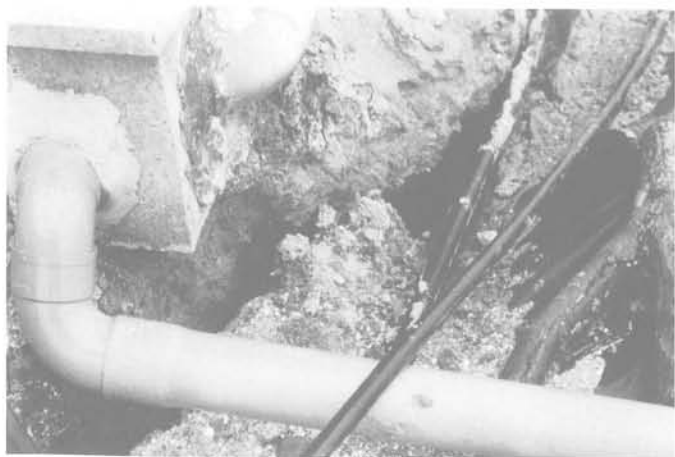
Fig. 7 - La rupture au pied de la façade (B)

La maison qui, par chance, n'était que légèrement fissurée, a été sauvée en reprenant en sous-oeuvre la façade sur puits ancrés profondément dans les Marnes Argileuses en place qui ont une résistance

dynamique apparente Rd de 40 à 60 bars.

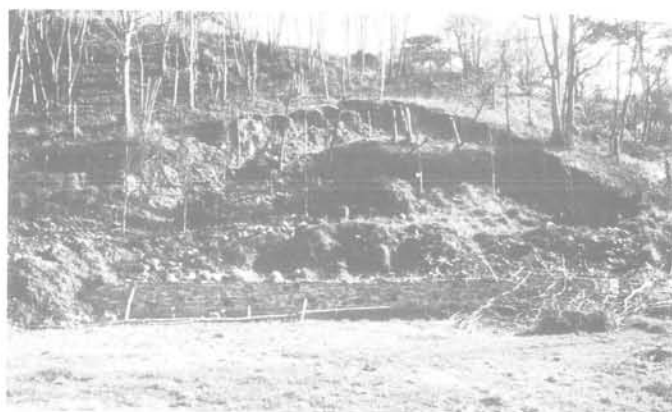
Les deux glissements sont caractérisés par des ruptures classiques en arc de cercle

avec d'importants décrochements et remontent assez haut sur les versants (Fig. 8 et 9).

Fig. 8 - Vue générale du glissement (C)

Le muret en pierres, nettement plus large que celui en parpaings a glissé sur sa base et il est fortement fissuré, alors que l'autre a basculé en avant.

Les mesures envisagées pour assurer la stabilité des versants respectifs, consistent à exécuter des ouvrages de soutènement fondés en profondeur et prévus de drains à l'arrière.

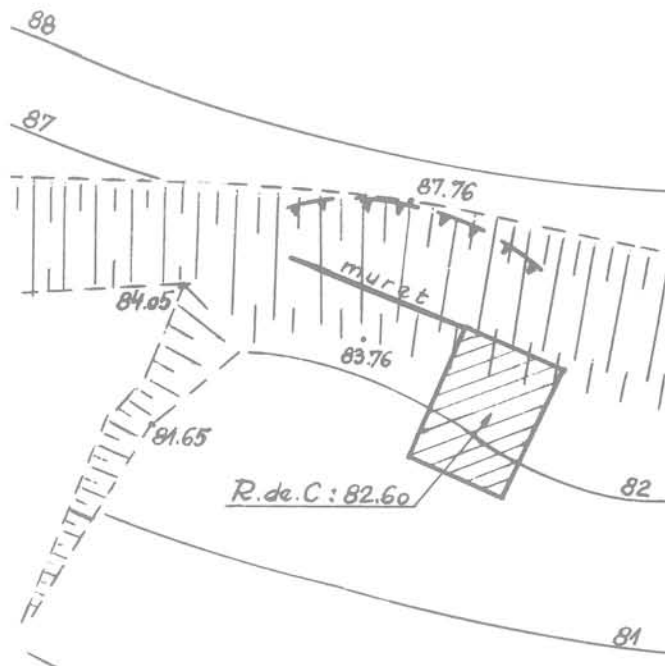
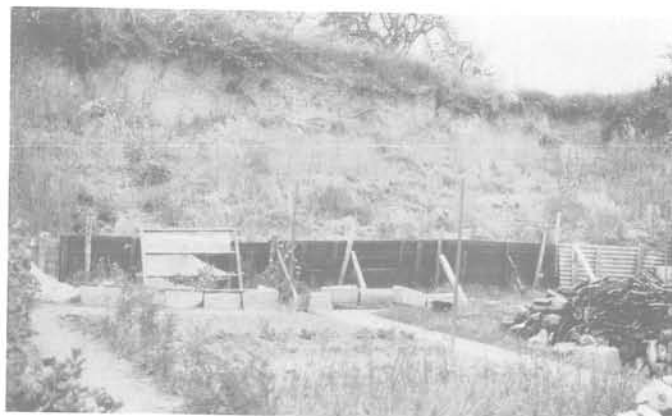
Fig. 9 - Plan de situation et vue du glissement (D)
