effets de l'endiguement de la rive nord de l'estuaire de la Loire

par
R. Dupain

I. U. T. Génie civil, Saint-Nazaire

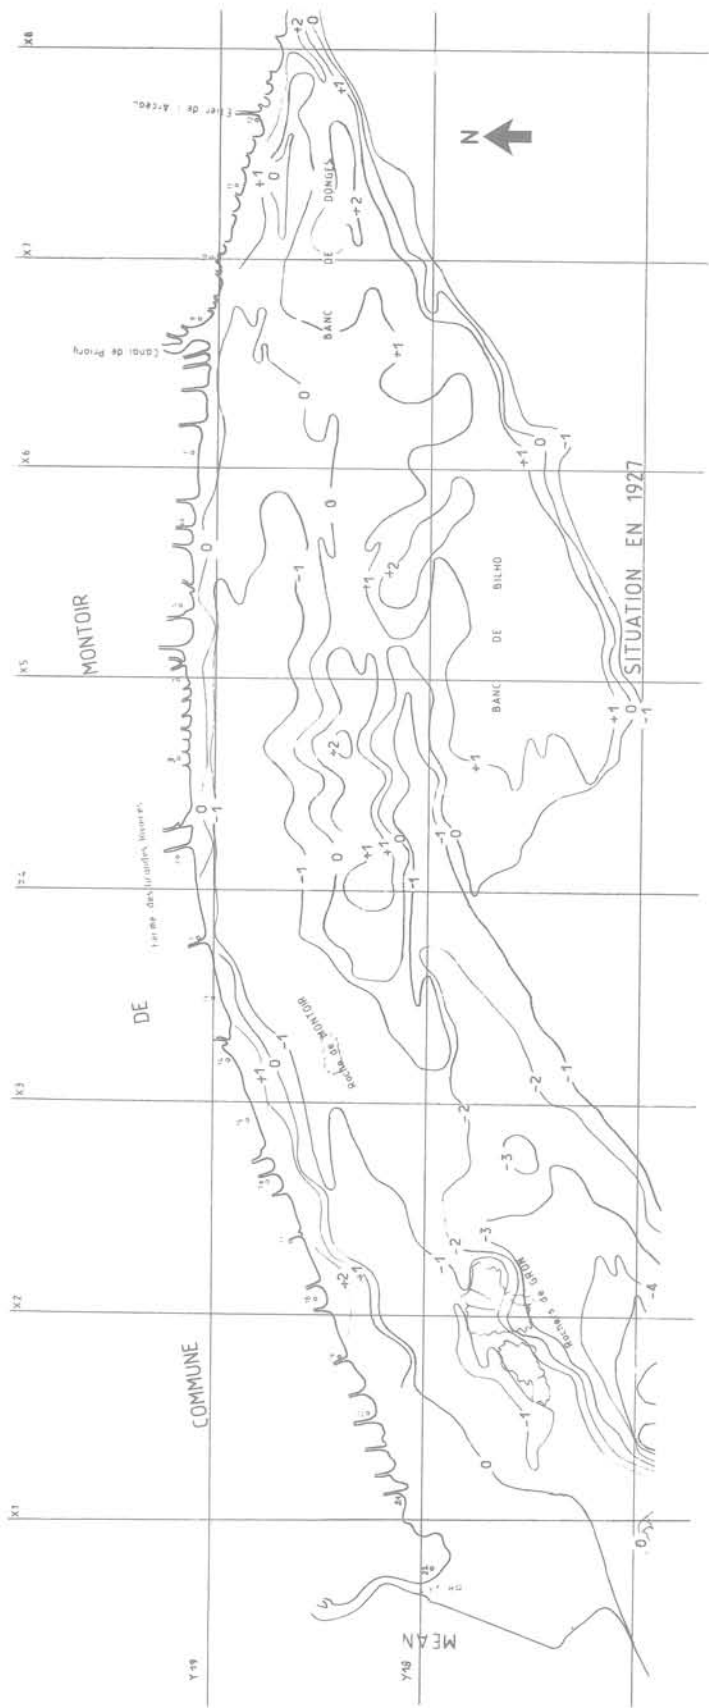
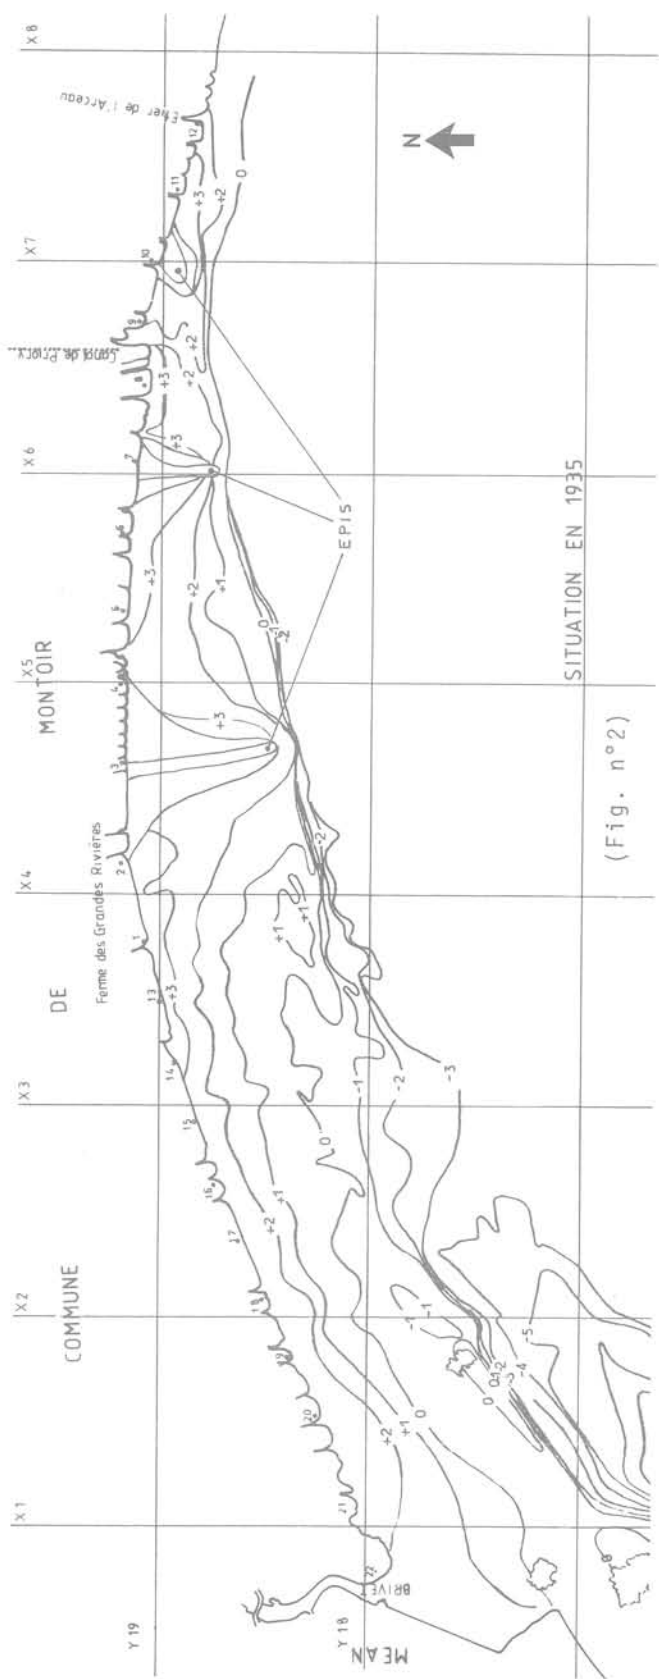
(Fig. n°2)

Cette étude peut être résumée par les figures n° 2 et 3 sur lesquelles sont représentées les phases d'évolution les plus marquantes.

On peut constater que la sédimentation s'est effectuée, entre la digue et l'ancien rivage, pendant toute la durée de la construction et qu'elle a atteint une épaisseur de 3 à 6 m selon les secteurs.

couche a été poinçonné par le remblai. On constate aussi que cette même couche est celle qui s'est déposée du fait de la construction de la digue (Fig. 2 et 3).

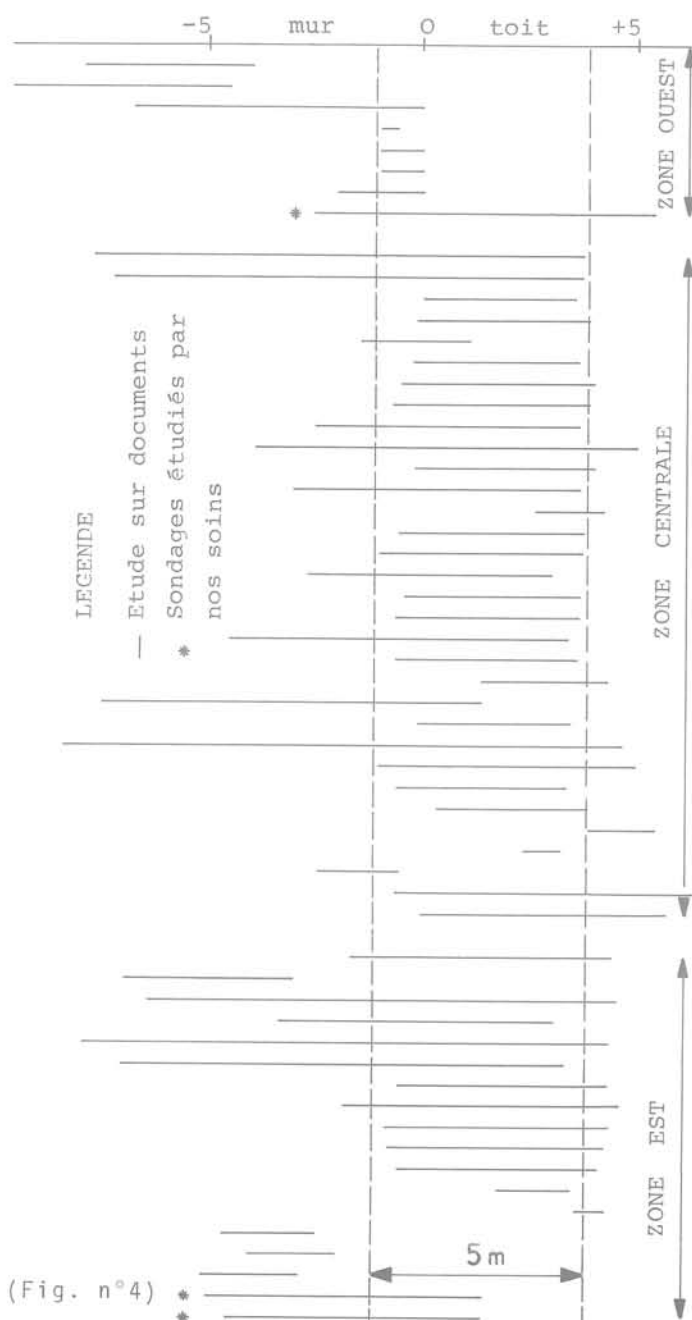
Nous avons reporté sur un graphique (fig.4) la position du toit et du mur de la couche d'argile molle superficielle pour chacun des sondages.

Ceci nous permet de confirmer l'existence d'une épaisseur d'argile molle superficielle d'environ 5 m avec un toit situé à environ 4 m CM ce qui correspond aussi à la zone des hautes mers.

Le dépouillement statistique des résultats nous donne une épaisseur moyenne de la couche d'argile molle superficielle de 5 m avec un écart type de 3 m.
