exemple de rupture de fondations ancrées par tirants précontraints

an exemple of rupture of prestressed ground anchored foundations

T.R.A. SANGLERAT

G. SANGLERAT**

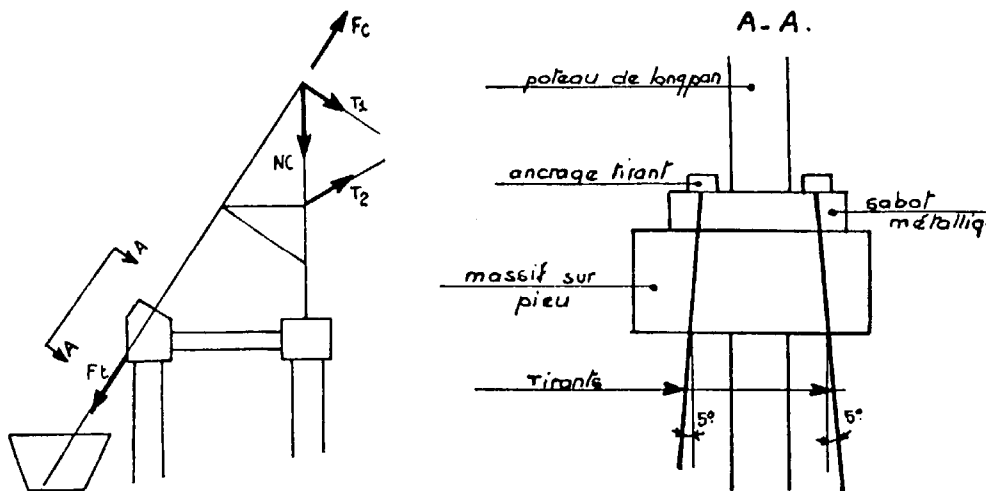
Fig. 3

Pour éviter le soulèvement des pieux extérieurs (fig. 3), il a été prévu des ancrages précontraints. La base extérieure du chevalement de chaque portique est ainsi retenue par deux câbles précontraints traversant le massif d'assise dans des gaines tube acier.

Les tractions T_1 et T_2 des câbles de toiture engendrent une traction F_C dans les poteaux du long pan du chevalement métallique et une compression N_C du poteau métallique vertical (fig. 3). La traction F_C est reprise par les tirants d'ancrage tendus dans le sol avec une traction F_T . Suivant les cas de charge, F_C varie de 2 976 à 3 871 kN. Les tirants sont composés de quarante-quatre fils KA (section totale 1 707 mm²). Ils devaient pouvoir encaisser (fig. 3) chacun un effort de :

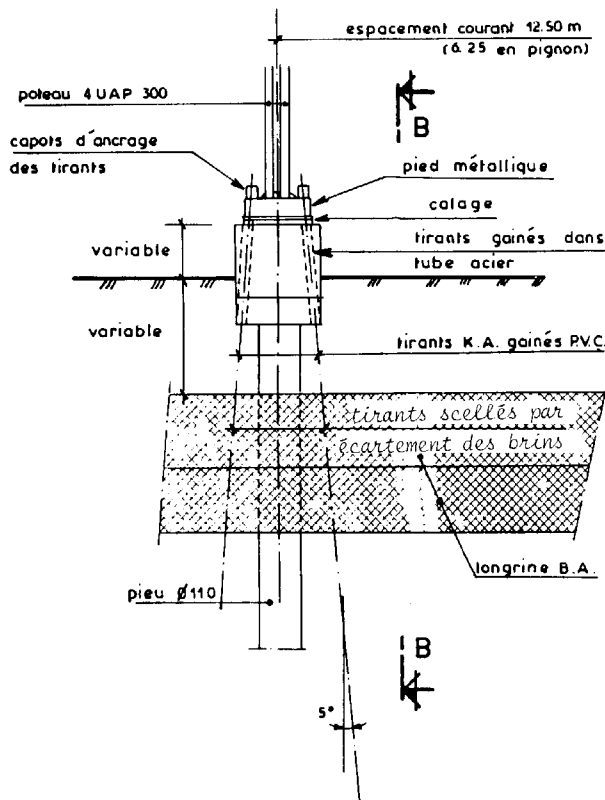
Fig. 4

Après le déroulement de la foire, pour améliorer les ancrages à titre définitif, il a été décidé de réaliser une longrine en béton armé (schématisée sur les figures 2 et 4 par les zones grisées) destinée à jouer le rôle de contrepoids. On a donc enrobé les tirants dans cette longrine poids, le scellement se faisant par écartement des brins.

La figure 4 montre la position des tirants KA placés dans des gaines P.V.C. en partie inférieure et gainés dans des tubes acier en partie supérieure à travers le massif de fondations reposant sur la tête des pieux. La figure 5 précise le schéma type de protection des tirants initiaux.

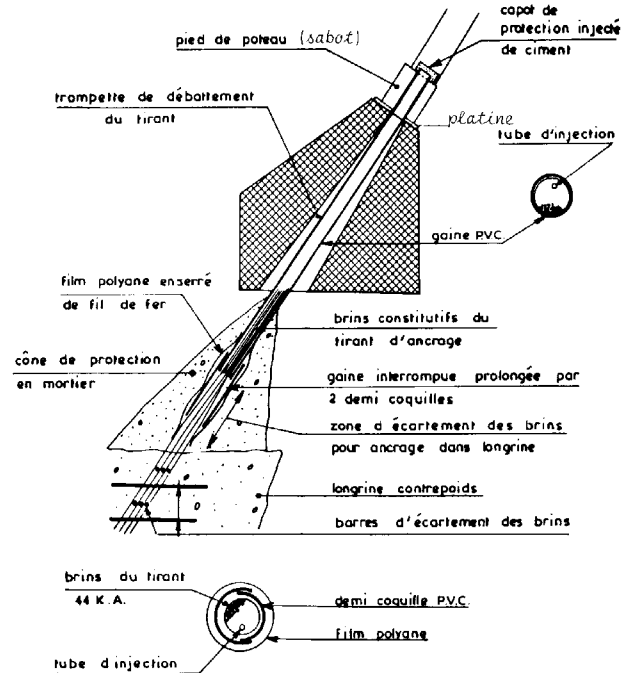
Fig. 5

Le schéma type de protection des tirants initiaux du type KA avec quarante-quatre brins est indiqué par la figure 5.

Au-dessus des longrines contrepoids, la gaine enveloppant chaque tirant était interrompue et prolongée par deux demi-coquilles enveloppées par un pochon de béton non armé en forme de cône (fig. 5 et 6). La figure 6 donne le schéma de principe de renforcement envisagé initialement après l'exécution des deux premiers sondages, et qui a dû être modifié ultérieurement.

d. La jonction de deux gaines plastiques bout à bout avec l'aide de deux demi-coquilles ne permettait pas d'assurer une injection correcte (fig. 5).

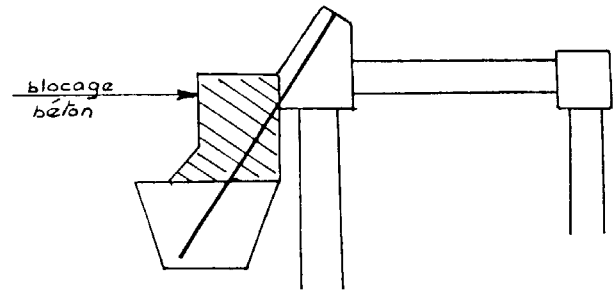
Fig. 8

Le sondage réalisé au droit du massif D Sud a mis en évidence un soulèvement. Il a été constaté que des blocages béton avaient été réalisés autour des tirants, entre le massif d'appui des piliers métalliques et la longrine contrepoids (fig. 8).
