L'effondrement du tunnel de chemin de fer de Vierzy

P. HABIB

The collapse of the Vierzy railway tunnel

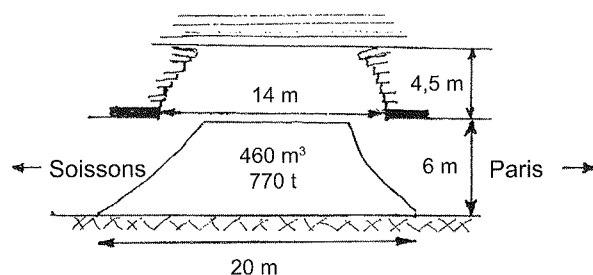
FIG. 1 Profil en long de l'effondrement du tunnel de Vierzy.

tunnel s'effondre et c'est là la deuxième malchance : car si le travail n'avait pas été abandonné il est probable que les travailleurs se seraient rendu compte de l'imminence de l'effondrement ; ils auraient alors pu prendre, peut-être, quelques précautions, mais surtout faire prévenir les trains que la voie n'était plus libre. De plus si les ouvriers en partant n'avaient pas encore quitté le tunnel, ils auraient probablement entendu le vacarme de l'effondrement. Et que dire du passage de la locomotive isolée ? A partir de ce moment, il n'y avait plus personne dans le tunnel, mais un énorme tas de pierres au milieu des voies et au-dessus une grande cloche d'effondrement à la place du toit. La longueur de l'éboulement était de 14 mètres.

En fait, une dalle de calcaire du Lutétien à l'emplacement de l'effondrement s'était détachée de la base des calcaires grossiers et s'appuyait sur le tunnel. Celui-ci avait commencé à « souffrir » d'une très lente rupture différée qui s'était manifestée par des dégradations sur des parements, qu'ils soient en pierres ou en briques. Et, voilà la troisième malchance : c'est le fait que la panne de compresseur se soit produite justement en ce lieu très particulier où une dalle calcaire s'était décollée, où un joint de stratification s'était ouvert au-dessus d'elle déjà depuis un temps très long et où cette dalle surchargeait le tunnel, d'où les désordres observés. Mais depuis quand ? Certainement depuis très longtemps, car dans le vide du décollement on a trouvé les traces noirâtres de la fumée des convois, c'est-à-dire des traces très anciennes, et d'ailleurs sans qu'on sache très bien par quelles fissures ces fumées avaient pu circuler dans ce joint. Les vibrations engendrées par le passage des trains ont donc eu le temps, bien avant la catastrophe, de secouer cet emplacement désormais très sensible.

La figure 1 représente le profil en long de la partie effondrée du tunnel de Vierzy avec le massif sur lequel les convois se sont brisés.

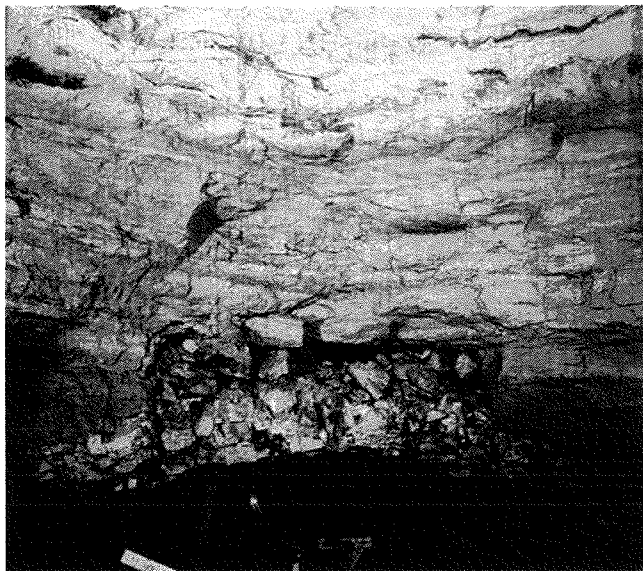
FIG. 2 Effondrement du tunnel côté Soissons.

La figure 2 est une photographie de la brèche d'effondrement du côté de Soissons. On y voit nettement le banc de calcaire qui s'est plié pour « s'asseoir » sur la voûte du tunnel.

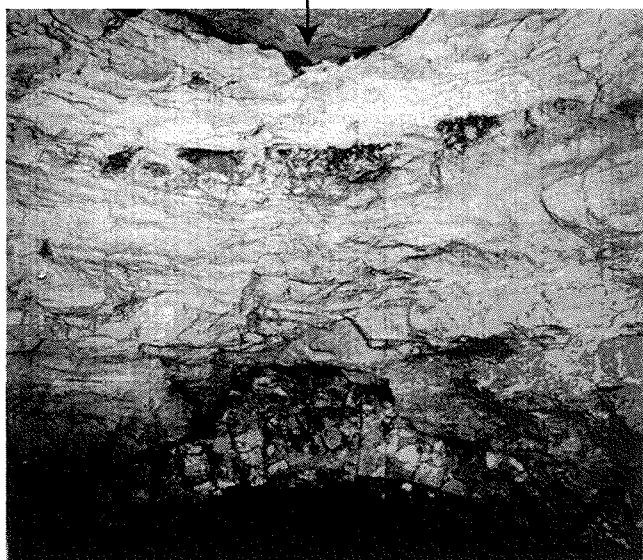
FIG. 3 Effondrement du tunnel côté Vierzy.

La figure 3 est une photographie à 14 m au sud de la précédente qui représente la brèche d'effondrement du côté de Vierzy. On y voit distinctement le panneau de briques de la précédente réparation qui n'a pas encore été enlevé, ainsi que la galerie pilote au toit du tunnel, plus ou moins bien tassée et liée au Lutétien et surtout tout en haut, au plafond, la fissure au-dessus du banc décollé de la masse effondrée.

Décollement du banc
