Tunnel ferroviaire de Vierzy : vieillesse, altération des maçonneries calcaires

Causes de l'effondrement catastrophique
du 16 juin 1972

M. ARNOULD

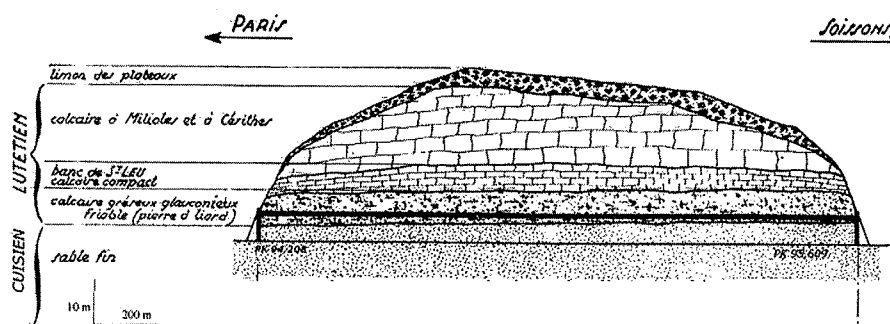
Le profil en long (Fig. 2) a une pente régulière de 3 mm/m du sud vers le nord, à l'inverse du pendage général, faible, du Bassin parisien.

FIG. 2 Profil en long et coupe géologique simplifiée du projet (Archives SNCF).
Longitudinal profile and simplified geological cross section.

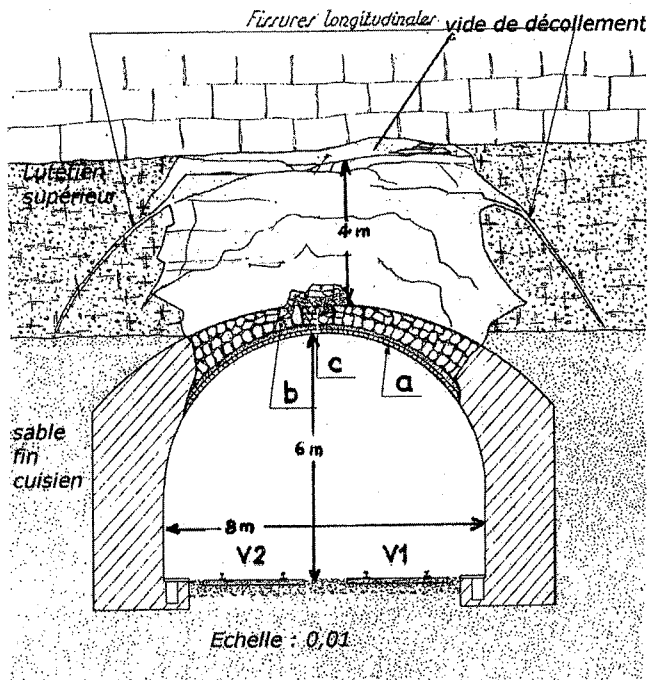
- a** : Contrevoûte en briques filées en cours de démolition
b : maçonnerie de moellons calcaire
c : blocage de moellons

FIG. 3 Profil en travers du tunnel et coupe transversale de la cloche d'effondrement, lèvre sud (Archives SNCF).
 Transverse profile of the tunnel and of collapse limits.

Enfin, côté sud, la partie hourdée (liée au mortier, un peu sommairement) est réduite à une épaisseur de 0,20 m (au lieu des 0,70 m attendus) sur plus de 1 m de large. Il y a eu mauvaise exécution – malfaçon – lors de la construction.

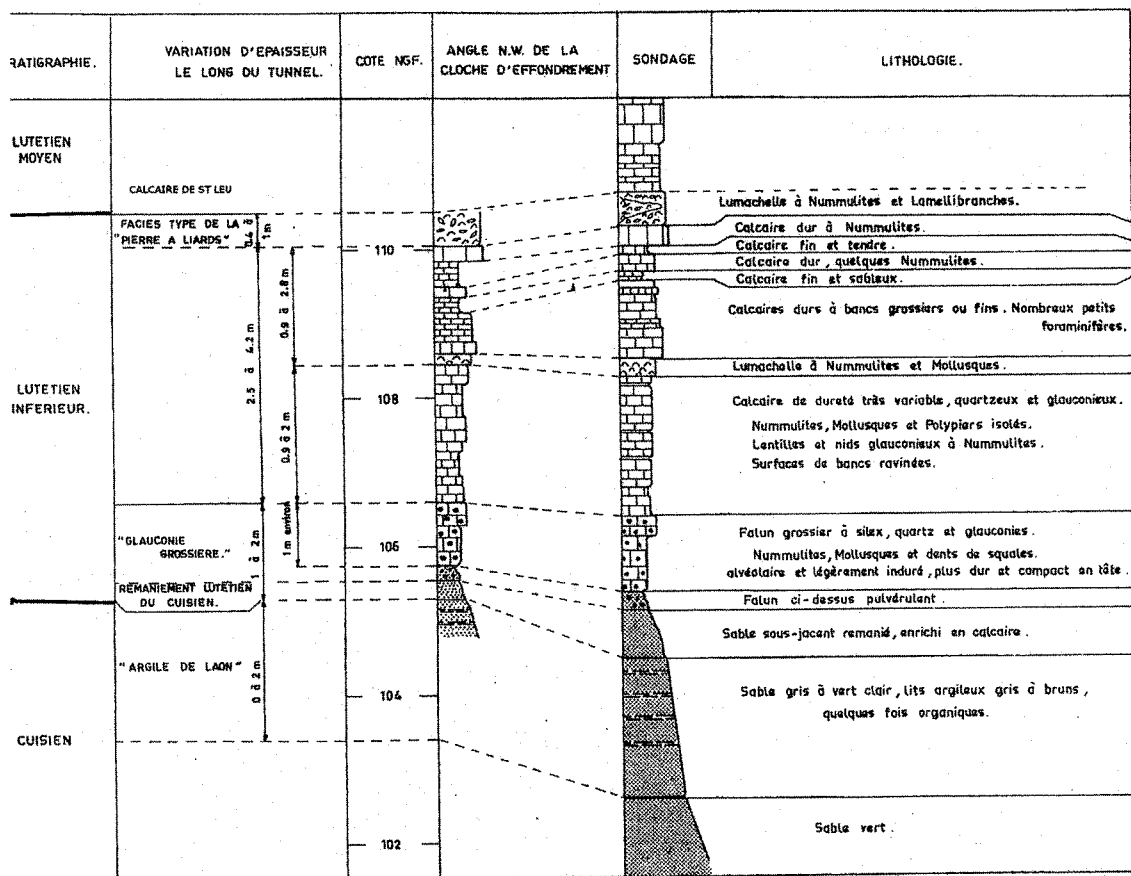
- Lutétien inférieur (Fig. 4). Environ 5 m d'épaisseur totale. Sous le calcaire de Saint-Leu vient d'abord un banc de lumachelles - accumulation de coquilles de Lamellibranches consolidées en roche tendre, avec abondance de Nummulites d'où le nom de « pierre à liards » vers la base du banc dont l'épaisseur peut atteindre 1 m. On continue vers le bas par une alternance de bancs calcaires alternativement durs et tendres, souvent sableux, sur environ 2,5 m. Puis 1 à 2 m d'une formation de faluns, sables coquilliers à ciment sableux ou sablo-argileux, parfois cimentés en lentilles mais carrément pulvérulents à leur base. Marqué par la présence de glauconie, verte, cet ensemble de formations plus ou moins sableuses d'environ 2 m d'épaisseur est dénommé « glauconie grossière ». Le passage aux sables cuisien siliceux sous-jacents se fait par un mélange de sables calcaires et siliceux, produits du remaniement du sommet du Cuisien. La totalité des formations du Lutétien inférieur se retrouve en désordre dans le cône d'éboulis. On a pu y constater qu'au moins un quart du volume total était sableux. Le Lutétien inférieur comporte donc dans sa partie supérieure des bancs de calcaire compact intercalés avec des niveaux de roches tendres ou/et friables. Ils ont pu être confondus par les constructeurs avec la véritable dalle du calcaire de Saint-Leu. Il a pu en aller de même avec des lentilles consolidées dans la « Glauconie grossière » friable et sableuse.

FIG. 4 Logs du Lutétien inférieur (d'après Pellerin, 1978).
Geological logs of lower Lutetian.

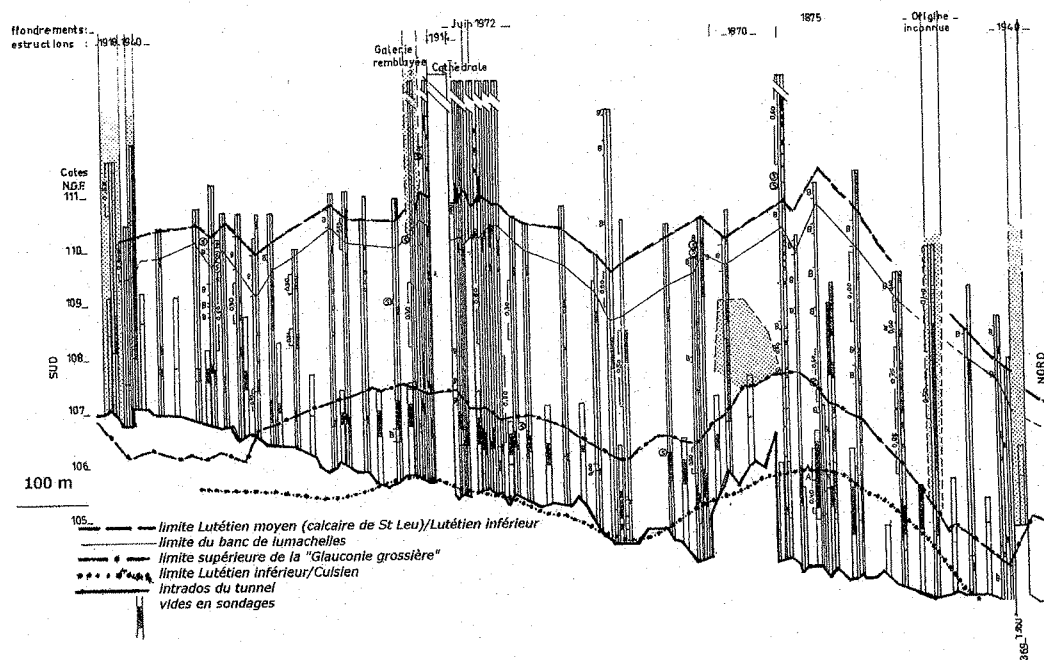
Le contact Lutétien-Cuisien n'est pas subhorizontal comme attendu. Il présente des ondulations bien visibles (Fig. 5).

- de nombreux vides marqués de suie sont dans l'épaisseur des terrains du Lutétien inférieur. Ils étaient bien visibles dans les parois de la cloche d'effondrement, dans les joints de stratification. Beaucoup d'autres ont été reconnus grâce aux nombreux sondages postérieurs à l'accident de 1972 (Fig. 5). La plupart sont partiellement ou totalement remplis de suies déposées par les fumées de la traction à vapeur qui n'a disparu qu'en 1965 au profit de la traction diesel. Ces dépôts sont impressionnants. Ce ne sont pas des films. On observe des accumulations de plusieurs centimètres

FIG. 5 Coupe géologique du tunnel et vides dans les sondages (d'après archives SNCF et Pellerin, 1978).
