# pathologie des silos

D. AVERSENC

Rev. Franç. Géotech. n° 52, pp. 5-9 (juillet 1990)

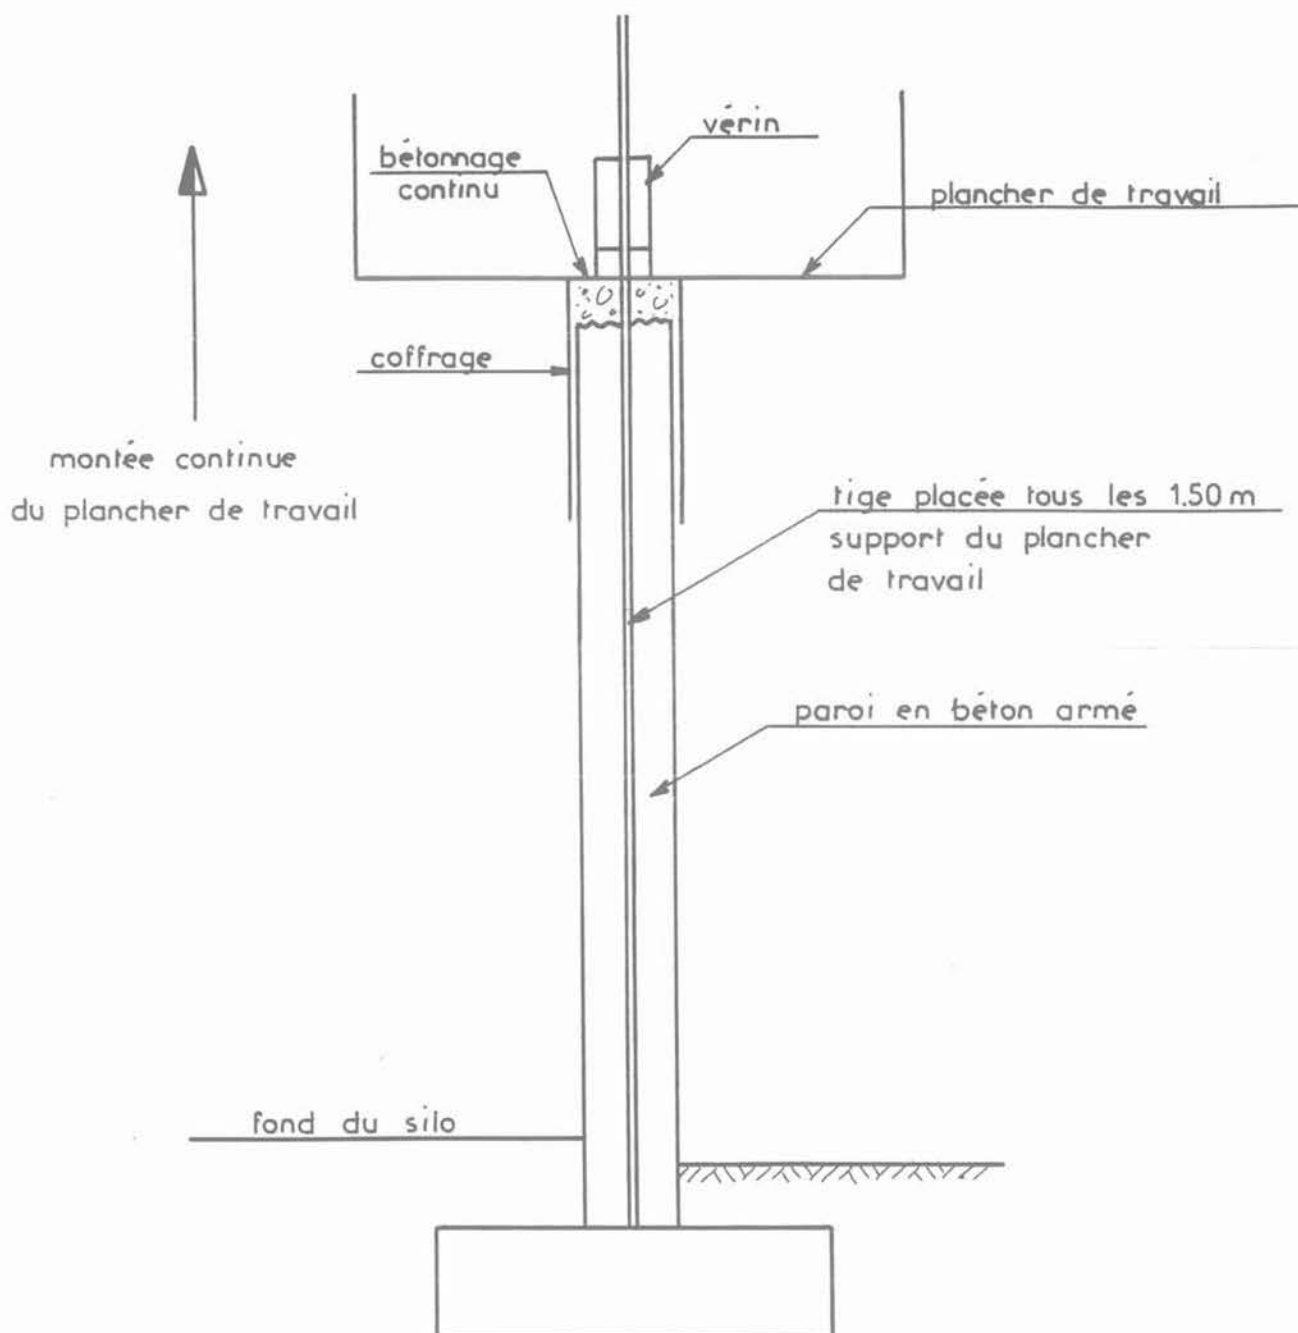
Fig. 1. — Coffrage glissant : Coupe verticale.  
 Fig. 1. — Sliding Schuttering : Vertical cross-section.

C'est la pathologie traditionnelle des silos, qui consiste en l'apparition de micro-fissurations ou fissurations verticales au droit des trous laissés par les tiges de vérins des coffrages glissants (fig. 1). Bien entendu, il s'agit d'un point faible de la structure, même si théoriquement il ne devrait pas en être ainsi puisque le béton est considéré comme n'ayant pas de résistance à la traction.

Les cas graves de fissuration verticales au droit des trous laissés par les tiges de vérins résultent généralement d'une mauvaise mise en œuvre à savoir des espacements sensiblement plus importants que ceux nécessaires ou prévus au plan, et aggravés par des calculs trop optimistes.

Cette pathologie n'est généralement pas dangereuse et il peut y être remédié par l'application d'une étanchéité évitant la corrosion des armatures, et les infiltrations mouillant le grain stocké.

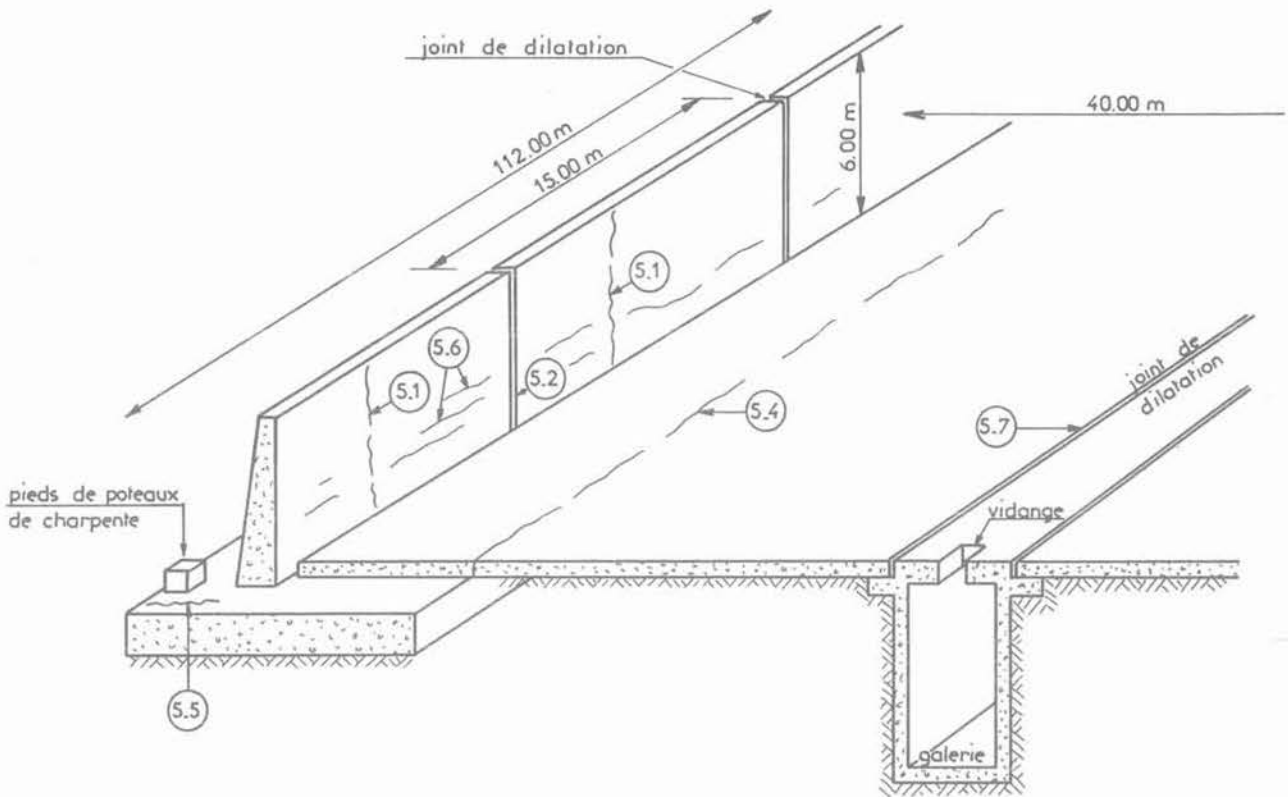
Fig. 2. — Silo à sucre. Vue axonométrique.  
Fig. 2. — Sugar silo. General view.

Un désordre constaté à l'occasion de la réalisation d'un silo à sucre type magasin de stockage (fig. 2), paraît intéressant à analyser.

Le désordre est le suivant : en 5-7, le joint de dilatation entre la galerie et le dallage, en 4 ans, s'est ouvert de 3 à 4 cm ; l'explication en est la suivante : la poussée du grain sur le long pan, est reprise par frottement du dallage et de la semelle de fondation du long pan sur le sol, qui est une alluvion de qualité moyenne mais n'ayant présentée aucune déformation caractéristique de tassements. Lorsque l'on remplit le silo, la poussée est équilibrée donc par le frottement du dallage sur le sol, frottement qui pour être mobilisé, nécessite un déplacement de l'ordre de 6 mm. Il s'ensuit que, à chaque remplissage, les deux murs de long pan se déplacent chacun d'environ 6 mm

et ne reviennent pas en arrière bien évidemment lorsqu'on vide le silo. C'est ainsi qu'en 4 ans d'exploitation correspondant à 4 vidanges, le joint, entre galerie et dallage, s'est ouvert de l'ordre de 3 à 4 cm.

Il est bien évident que compte tenu de la nature de ce silo, ce désordre est susceptible de rendre l'ouvrage impropre à sa destination, par fissurations du dallage dans les angles, ouverture anormale des joints et risque de voir les têtes de murs de long pan, pousser sur les fermes en lamellé collé.
