Comportement des ouvrages dans les argiles expansives d'In-Aménas

The behaviour of works on the expansive clays of In-Aménas

On analyse dans cet article le comportement global d'un certain nombre d'ouvrages appartenant à une infrastructure pétrolière de la région, différemment affectés par le gonflement des sols de fondation. On tente d'identifier et d'expliquer le pourquoi de la performance de ces ouvrages dans le contexte des conditions géomorphologiques et climatiques du milieu. On donne quelques recommandations qui paraissent évidentes au vu du comportement observé. Enfin, on conclut sur la nécessité d'établir des normes et règles spécifiques pour la conception et la réalisation des ouvrages dans les régions arides.

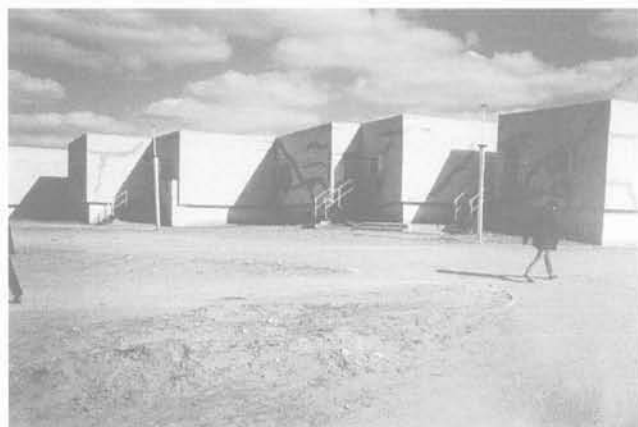
Les figures 9, 10 et 11 montrent un nombre de studios dans un état de dégradation très avancé. Sur les figures 8 et 10 on peut clairement observer des fissures de cisaillement diagonales ouvertes voire même béantes, qui démarrent des ouvertures, et des fissures horizontales de traction situées principalement en haut des murs périphériques. Ces désordres sont la conséquence d'un gonflement différentiel important probablement supérieur à 1/150 (Mouroux *et al.*, 1988) puisqu'ils ont mené par endroits jusqu'à la rupture des poteaux (Fig. 11) et à long terme à la ruine totale des studios.

FIG. 9 Fissures diagonales de cisaillement dues à un gonflement différentiel à l'angle du studio.

Shear diagonal cracks due to differential heaving at the angle of the studio.

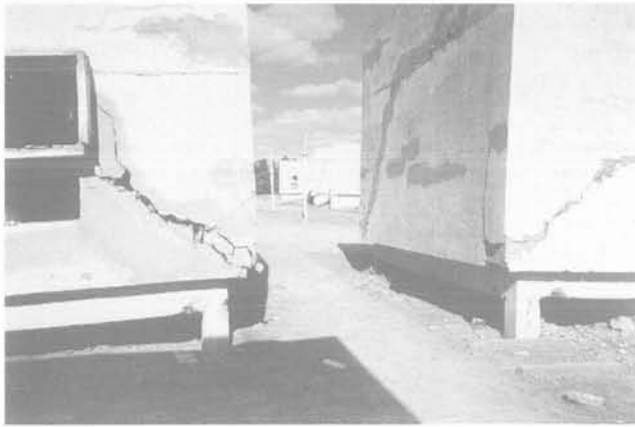
Les effets du gonflement différentiel apparaissent aussi, et de manière claire, dans le gondolement de la surface du sol et les faux aplombs accusés par les parements des studios (Fig. 10). A cet effet, les photos montrent qu'aucune précaution n'a été prise pour la protection des accotements des studios (ni par pente, ni par trottoir étanche).

FIG. 10 Perte de verticalité des studios, provoquée par un gonflement différentiel du sol.
Loss of verticality of the studios due to a differential heaving of the soil.

Cette forme de désordres est compatible avec le mode de fondation des studios (Chen, 1984) : structure à un seul niveau fondée sur sols gonflants par semelles isolées.

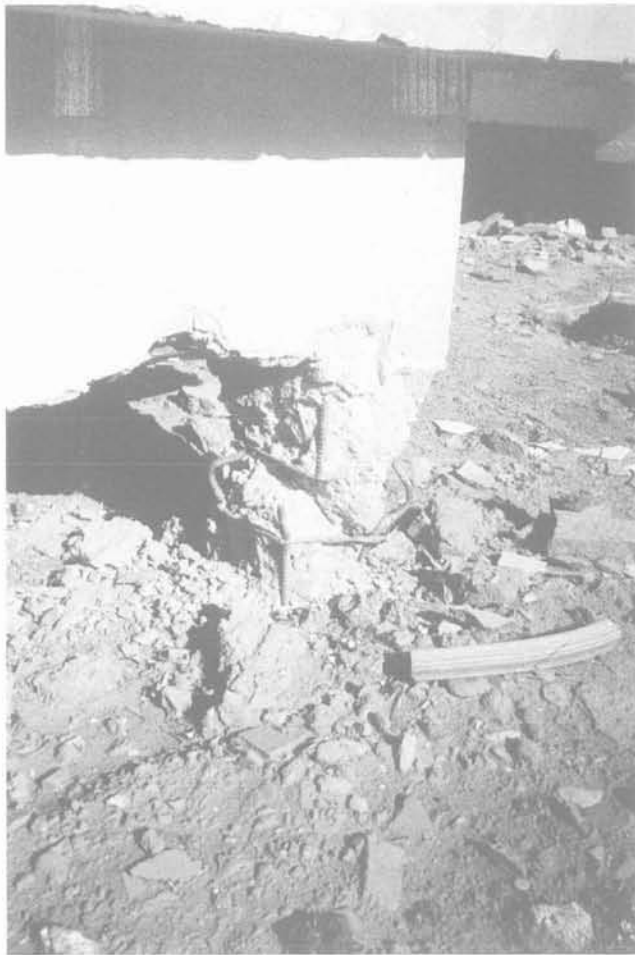
FIG. 11 Rupture par compression d'un poteau d'angle.
Failure by compression of an angle column.

Par ailleurs, il n'est pas exclu que les désordres enregistrés soient aussi le résultat d'une mauvaise performance du béton. La gravité des dégâts observés ; écroulement des studios, laisse supposer qu'il y a eu à bien des endroits dépassement de la limite de résistance du béton. La rupture par compression des poteaux en est un exemple.

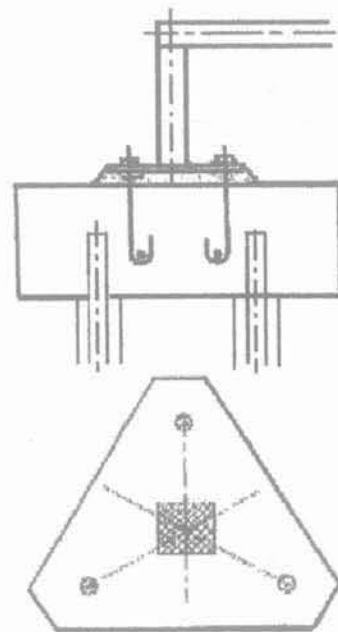
FIG. 12 Système de fondation de la nouvelle base résidentielle.
Foundation system of the new residential base.

La réception de la nouvelle base a été effectuée en 1986. Très vite après cette date on pouvait déjà facilement noter que les portes étaient bloquées, que les planchers techniques étaient sérieusement déformés et éventrés et que les fissures sur les cloisons étaient déjà importantes, en raison de l'arrosage des espaces verts périphériques.

Une étude diagnostic réalisée en 1989 a conclu à l'existence de pieux cisailés au niveau du bâtiment de réception. Cette étude avait recommandé de cesser impérativement l'arrosage des espaces verts jugé préjudiciable pour la tenue des bâtiments. A l'heure actuelle, mis à part les désagréments qu'ils occasionnent dans l'exploitation des lieux, les désordres enregistrés ne sont pas jugés encore critiques pour la stabilité des ouvrages. La performance relativement bonne de ces ouvrages est due au fait que le plancher en charpente métallique offre une grande flexibilité ce qui permet d'encaisser sans grands dommages les effets du gonflement.

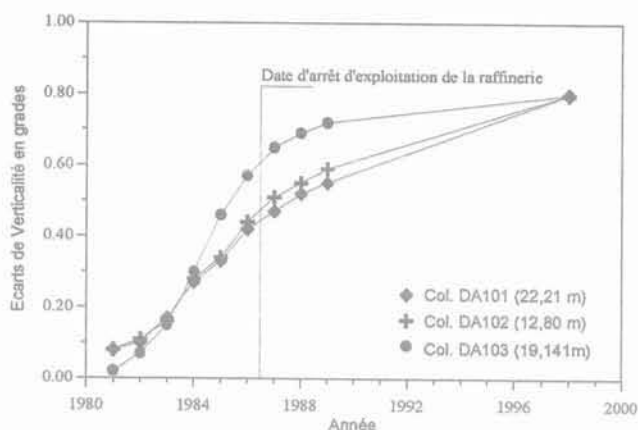
Ces équipements ont subi des écarts de verticalité importants. On donne dans la figure 13 l'évolution dans le temps des écarts de verticalité des colonnes DA101, DA102 et DA103. Si on compare les amplitudes des inclinaisons relevées à celles tolérées pour chaque ouvrage, on remarque que ces dernières sont atteintes et dépassées très vite après le démarrage de la raffinerie en 1981 et sont multipliées plusieurs fois les années d'après. Il convient de souligner à ce niveau que la direction des vents est dans le sens contraire des inclinaisons majeures enregistrées.

FIG. 13 Évolution dans le temps des écarts de verticalité des équipements élancés. Progression in time of the leaning of slender structures.

Par ailleurs, l'examen des courbes d'évolution permet de distinguer 3 branches dans l'avancement des inclinaisons. La première est dans la période 1981-1983 dans laquelle les déformations sont relativement lentes. Cette branche représente la phase d'amorce du processus de déformations. La seconde, qui va de 1983 à 1986, présente une pente très importante qui indique une grande accélération des déformations. La troisième branche apparaît durant la période 1986-1998. Elle présente une pente très faible ce qui exprime une diminution nette de la vitesse de déformations qui s'installe progressivement après l'arrêt d'exploitation de la raffinerie. Cette évolution des écarts d'inclinaison semble indiquer que les désordres de gonflement sont liés à l'exploitation même de la raffinerie. D'ailleurs ce constat pouvait être fait, qualitativement du moins, pendant les arrêts techniques pour la reconstitution des réserves de stockage. Pendant ces arrêts les déformations relevées restaient plus ou moins stationnaires.

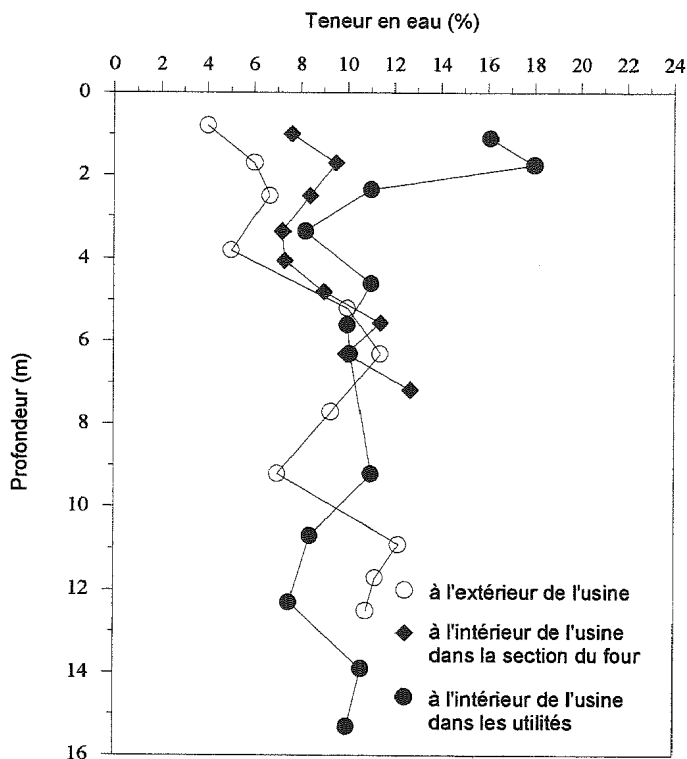
FIG. 14 Profils des teneurs en eau à des emplacements à l'intérieur et à l'extérieur de la raffinerie.
Moisture content profiles at locations inside and outside of the refinery.

A cet effet on peut remarquer sur la figure 14 que la présence de la raffinerie a provoqué une augmentation de la teneur en eau des sols jusqu'à une profondeur de 6 mètres. Cette augmentation de la teneur en eau est sensiblement plus importante à proximité des utilités où sont consommées eau et grande chaleur.
