Rupture des remblais routiers causés par l'infiltration de l'eau

E. STILGER-SZYDŁO

Résumé

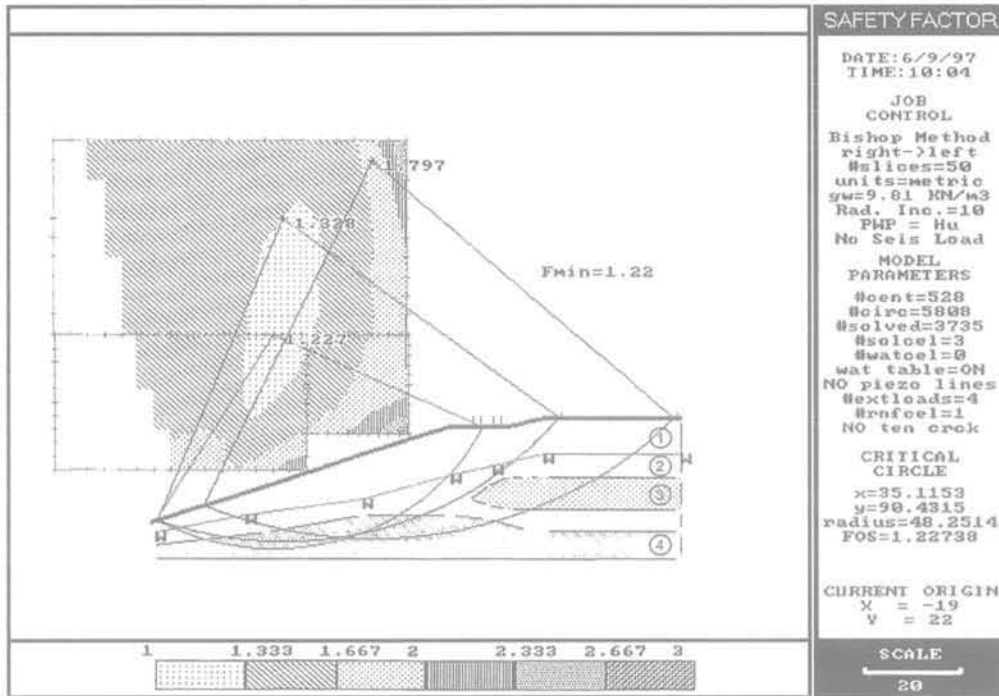
FIG. 1 Évaluation de la stabilité du remblai routier dans la coupe géotechnique I-I du glissement par la méthode de Bishop. 1, 4 : sable sec, 2 : sable humide, 3 : poussière, 5 : argile. Logiciel SLIDE v. 2.0 (HL).
Estimation of stability of road embankment by Bishop's method. Soil profile I-I (1, 4 : sand, 2 : saturated sand, 3 : dust, 5 : loam). Computer system SLIDE v. 2.0 (HL).

Les résultats de l'étude de la stabilité du remblai, réalisée avec le logiciel SLIDE v. 2.0 (HL), sont présentés dans le tableau II, pour les deux coupes les moins favorables de l'éboulement : I-I et II-II (Figs. 1 et 2). Il en résulte que l'influence de la présence de l'eau dans le talus n'est pas à négliger, tout comme la valeur du coefficient de sécurité et qu'il est fort probable que l'éboulement a été provoqué justement à cause de cela :

- les valeurs F_{min} pour la variante C laissent croire qu'avec ($F_{min} < 1,3$) l'éboulement est probable et qu'avec ($F_{min} < 1,0$) il est très probable. Le fait que l'éboulement a effectivement eu lieu confirme la validité de l'analyse qui avait été effectuée et prouve que les paramètres qui ont été retenus en ce qui concerne les matériaux étaient justes ;

- les valeurs déterminées pour F_{min} de la variante de charge C montrent que les marges de sécurité n'ont pas été conservées par cet ouvrage hydrotechnique ;

- la comparaison des valeurs F_{min} pour les variantes de charge A et B ainsi que C et D démontre que l'impact de la charge exercée par le trafic routier sur la valeur minimale du coefficient de sécurité est inférieur à 1,0 % ;

- la comparaison des valeurs F_{min} pour les variantes de charge A et C montre que la présence de l'eau, dans le talus, influence fortement la valeur du coefficient de stabilité, ce qui constitue souvent la cause principale d'instabilité.

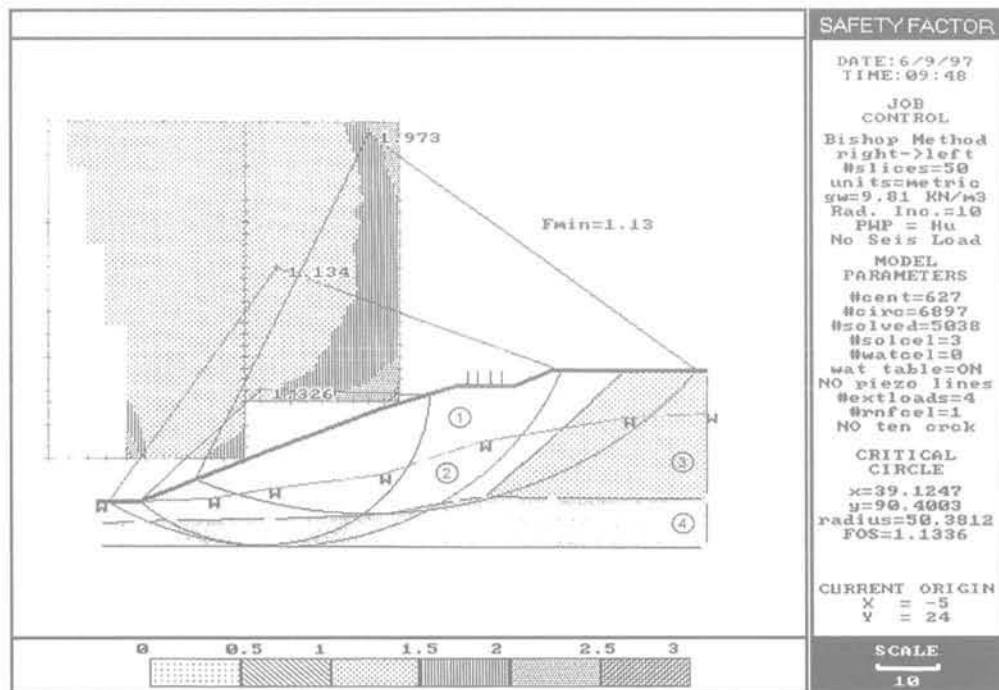
FIG. 2 Évaluation de la stabilité du remblai routier dans la coupe géotechnique II-II du glissement par la méthode de Bishop. 1, 4 : sable sec, 2 : sable humide, 3 : poussière, 5 : argile. Logiciel SLIDE v. 2.0 (HL).
Estimation of stability of road embankment by Bishop's method. Soil profile II-II (1, 4 : sand, 2 : saturated sand, 3 : dust, 5 : loam). Computer system SLIDE v. 2.0 (HL).

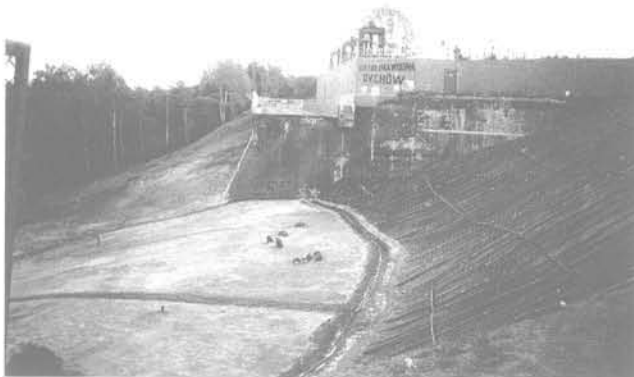
Sur les figures 3 et 4, on a présenté l'étendue du glissement et la protection provisoire du site qui consistait à bétonner la zone près du pied du remblai qui a glissé, à renforcer les murs de la zone située dans la proximité du talus à l'aide d'une grille en bois posée sur une feuille en matière plastique, à observer dans les piézomètres le niveau des nappes phréatiques ainsi que dans les puits creusés à proximité pendant le pompage de l'eau.

FIG. 3 Vue du glissement du remblai routier à côté du flanc de la chambre d'entrée (« fermeture d'eau »).

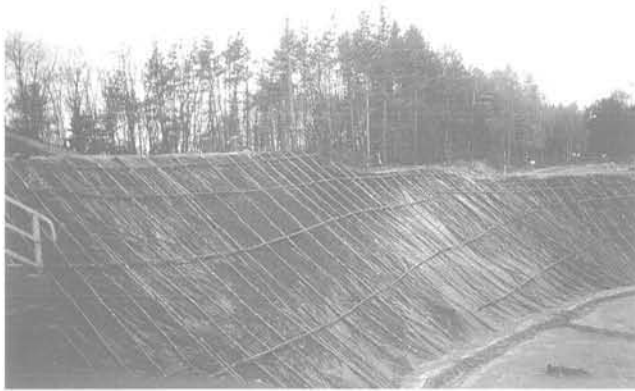
FIG. 4 Protection préliminaire du glissement.
Preliminary protected of the landslide.

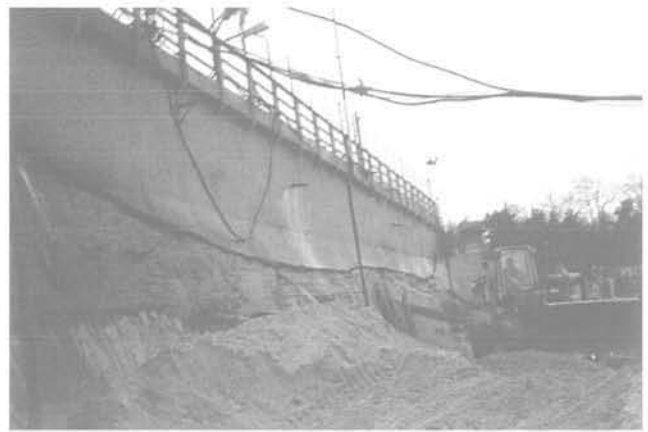
FIG. 5 Travaux de terrassement de la reconstruction du remblai routier.
Earthworks in reconstruction of the road embankment.

Le revêtement de la route a été démolé sur une longueur de 50 m environ avec l'enlèvement d'une partie du sol non consolidé du remblai ; le sous-sol a été compacté avec la méthode de vibroflottation jusqu'à une profondeur d'environ 10 m. Ensuite, on a reconstruit le remblai routier, renforcé par des géotextiles en forme de grilles et on a réalisé le nouveau revêtement de la route. Les étapes importantes de cette reconstruction sont présentées sur les figures 5, 6 et 7. Avant la mise en service de l'ouvrage hydrotechnique, on a effectué des mesures de vibrations provoquées par les turbines hydrauliques et la charge provoquée par le trafic des véhicules (à moteur) sur la « fermeture d'eau » et sur le talus du remblai. On a enregistré les variations dans le temps des déplacements dynamiques en certains points de l'ouvrage.

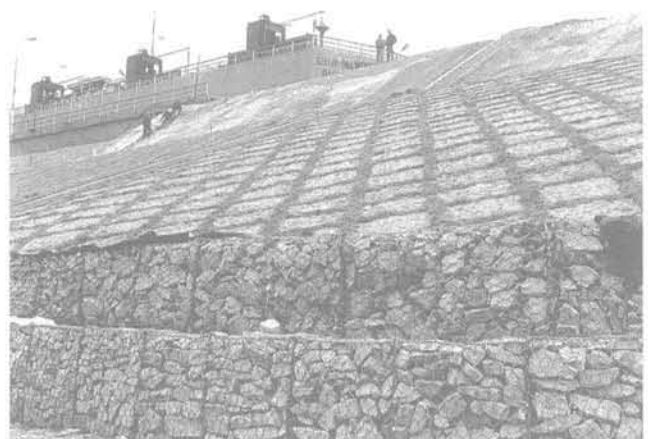
FIG. 6 Renforcements des talus du remblai.
Reinforced road embankment.

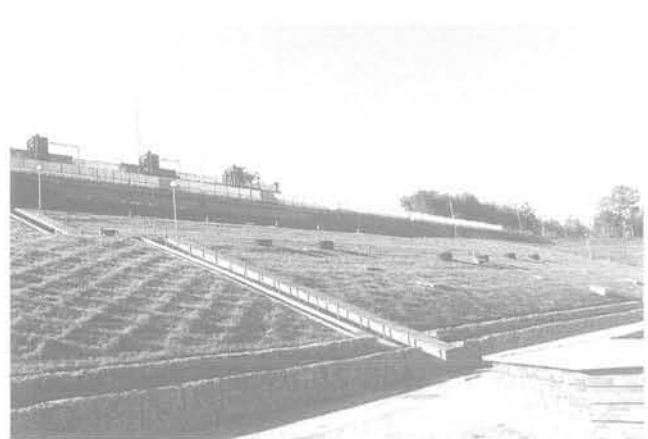
FIG. 7 Reconstruction du remblai routier et du revêtement de la route.
Embankment road after reconstruction and the road surface structure.

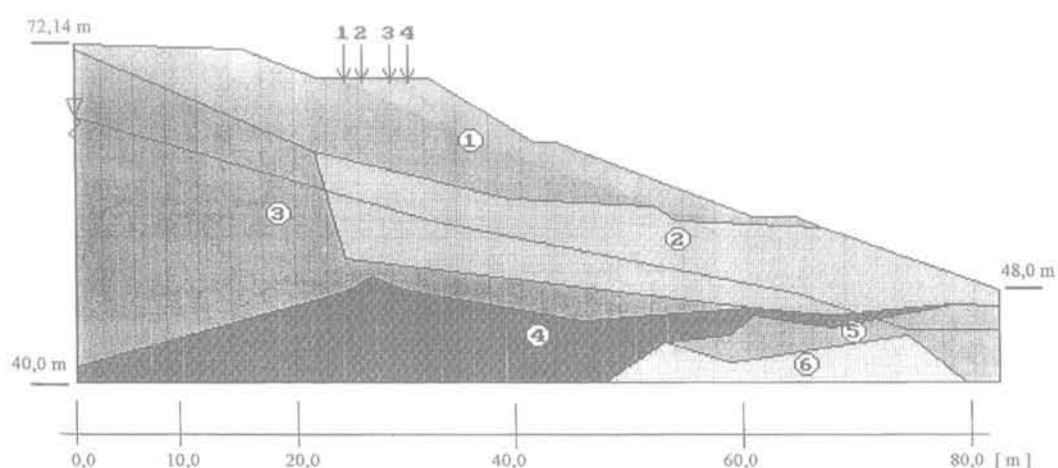
FIG. 8 Schéma de calculs pour l'estimation de la stabilité du remblai routier reconstruit (coupe géotechnique I-I).
Computational scheme for estimation of stability of reconstructed road embankment (soil profile I-I).

- l'évaluation de la sécurité du remblai a montré que ce sont les forces hydrostatiques qui dominent et leur prise en compte (pour la nappe phréatique élevée) réduit les valeurs du coefficient de sécurité F , en dessous des valeurs autorisées par les règlements.

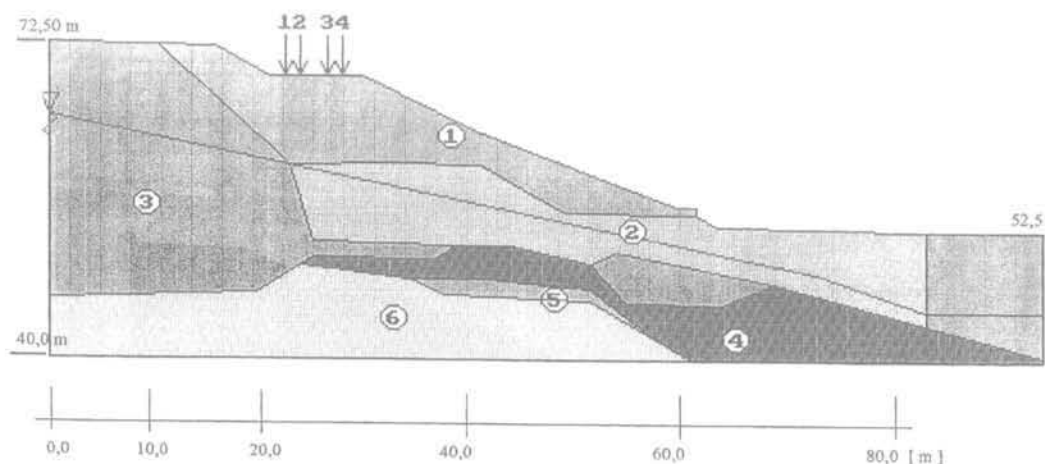
FIG. 9 Schéma de calculs pour l'estimation de la stabilité du remblai routier reconstruit (coupe géotechnique II-II).
Computational scheme for estimation of stability of reconstructed road embankment (soil profile II-II).

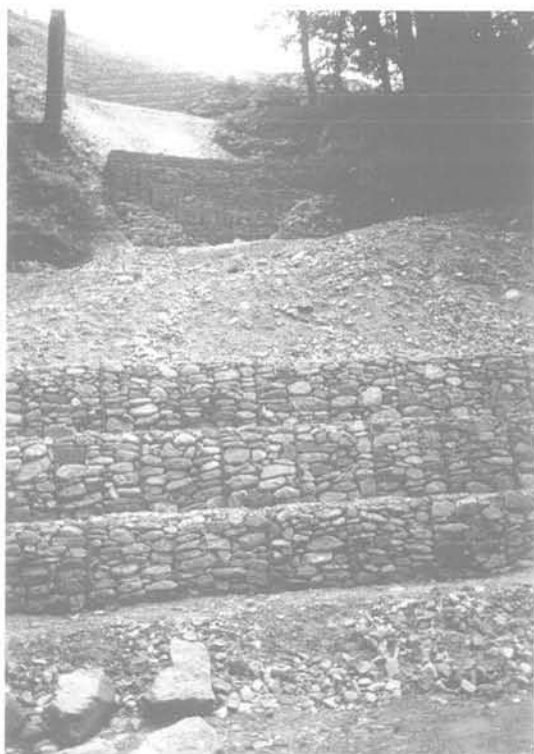
masses, constituant le talus au-dessous de la route, ont glissé (environ 5 000 m³). Une partie de la voie gauche de la route a été également emportée. C'est l'infiltration de l'eau dans les couches supérieures du sol et l'élévation du niveau des eaux dans les fissures des versants qui ont provoqué le glissement. Les eaux de filtration et celles qui descendent des sources (situées au-dessus de la route) dans un canal naturel, ainsi que les eaux d'inondation au courant très dynamique, ont érodé une partie du talus située au-dessous de la route. De plus, le talus était affaibli par une entaille pour tracer la route et poser une conduite hydraulique le long du flanc du talus. L'affouillement précité avait les dimensions suivantes : environ 15 m le long de la route et environ 9 m dans le talus.

FIG. 10 Glissement du talus de la route n° 45109 à Międzygórze : construction de la protection du talus routier à l'aide d'un système des gabions.
Embankment landslide of road n° 45109 in Międzygórze. The road embankment is protected by gabions system.

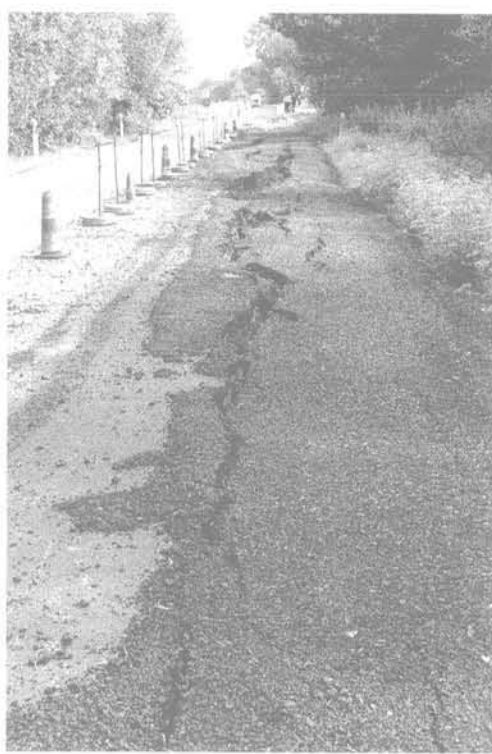
Ce cas concernait la destruction du revêtement et du remblai de la route nationale n° 338 (Lubiąż-Kawice) du kilomètre 35,500 jusqu'au kilomètre 37,755. On a observé, pendant l'inondation, des talus affouillés, des trous dans des remblais et des accotements, des failles longitudinales dans le revêtement et

FIG. 11 Glissement sur la route nationale n° 338 (Lubiąż-Kawice) : caractère des destructions du revêtement de la chaussée.
Embankment landslide in the national road n° 338 (Lubiąż-Kawice). The nature of road surface distortions.

le remblai, des défauts, des pertes, des effritements, des nids de poules dans le revêtement ainsi que le glissement (surtout sur le tronçon situé 150 m avant le pont sur la rivière Cicha Woda, affluent gauche de l'Odra). Sur la voie de droite (dans la direction de Lubiąż) sont apparues sur le revêtement des fissures longitudinales accompagnées d'une faille atteignant 0,3 m (Fig. 11). Ces défauts sont présents sur une longueur de 60 m. Les dégâts de la voie de gauche étaient semblables, à environ 140 m du pont, sur une longueur d'à peu près 15 m. A l'endroit où sont apparus les fissures importantes et le glissement, on a fait des forages géotechniques. Dans le pied du remblai (dont la hauteur varie de 2,2 à 3 m) directement sous le revêtement, on a constaté les couches suivantes : sables graveleux argileux et des sables graveleux sur une hauteur d'environ 2 m, puis des argiles sur une hauteur de 0,5 à 2 m et, enfin, des sables. Autre élément défavorable, le fait que le talus était initialement prévu pour des voies ferrées et que, plus tard, il a été élargi pour supporter une route. Pour les travaux d'élargissement, on a souvent employé des sols à forte teneur en argile. Le glissement des sols pulvérulents et saturés du remblai sur une couche d'argile constituait la cause directe de la rupture du remblai et d'une partie du revêtement de la chaussée. La reconstruction de la plate-forme routière consistait à enlever le remblai ancien et la couche d'argile, à construire un nouveau remblai renforcé par des géotextiles.

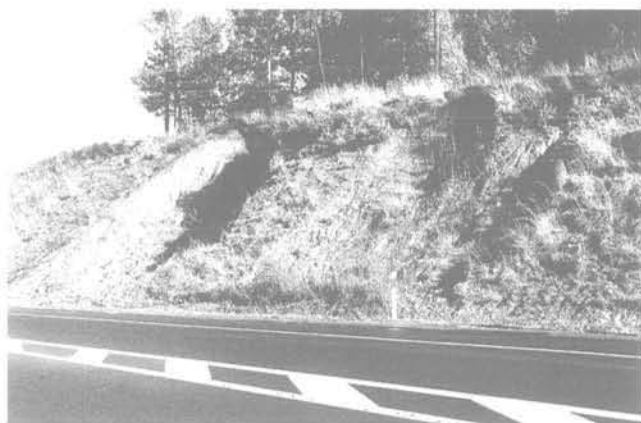
- le glissement s'étend sur une longueur d'environ 15 m côté droit du talus (directions de Szczecin), caractérisé par des fissures sur toute la surface du remblai, le changement de sa géométrie initiale ;
- le début de la rupture s'est produit à 6 m de l'endroit cité ci-dessus (dans le sens opposé).

Les glissements survenus ont été provoqués par un drainage insuffisant du talus routier saturé par les précipitations atmosphériques et par les eaux d'inondation. Par suite de la saturation des talus, le risque d'accroissement progressif du déplacement du talus était aggravé par la présence de couches d'argile sous les sols pulvérulents constituant le corps du remblai. Les conditions géotechniques du sous-sol étaient complexes à cause de l'existence de multiples phénomènes glaci-tectoniques et à cause d'une grande variabilité des paramètres physiques et mécaniques des formations.

FIG. 12 Vue de glissement du talus routier sur le contournement de Zielona Góra.
View of road embankment landslide placed in the bypass of Zielona Góra.

L'évaluation globale de la stabilité du talus montre une variation du coefficient de sécurité F autour de l'unité (1,14 à 1,05), ce qui prouvait que la rupture du talus pouvait se produire.

L'état de glissement sur les deux tronçons du talus de la route périphérique et la crainte de saturation par l'eau ont nécessité la réalisation des travaux pour éliminer des suites de la rupture et de protéger la surface du talus contre une nouvelle rupture. Ces travaux consistaient à :

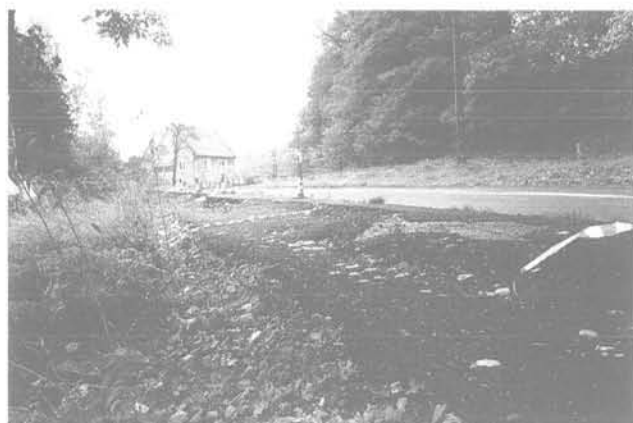
FIG. 13 Vue du trottoir enfoncé du remblai routier côté amont du canal de Nysa Łużycka.
Depression view of the embankment from the side of channel of Nysa Łużycka of Nysa Łużycka river.

Dans des coupes localisées dans la zone du trottoir enfoncé, de la rue et du remblai routier affaissé, des conditions géotechniques complexes sont apparues : remblais non consolidés avec un angle de frottement égal à l'angle des talus, érosion importante de la rivière (surtout pendant les périodes des crues), niveau de

nappe phréatique dans le talus variable (percé à la profondeur 2,35 m au-dessous de la plate-forme du remblai actuel reconstruit). L'existence d'une couche de sable moyennement consolidé dans la partie basse du corps du remblai touchant directement les berges du canal et couvrant en même temps le sous-sol d'argile poudreuse moyennement compactée, a donné une explication de la rupture des talus. Les fluctuations du niveau d'eaux de la rivière pourraient constituer la cause directe des glissements locaux du corps et de la tête de remblai et provoquer l'effondrement de la plate-forme routière.

La protection de la zone de glissement a été effectuée par battage d'un rideau des palplanches du type Larssen. Il a été jugé que c'est l'unique moyen du point de vue technique, pour couper l'arrivée de l'eau du canal de la rivière et pour protéger contre l'infiltration de l'eau souterraine dans la direction du remblai. Le rideau de palplanches a été placé à environ 4 m du bord de la route (bordure du trottoir) sur une longueur à environ 75 m. On a proposé aussi de profiler le talus avec l'utilisation en même temps de géotextiles pour protéger le talus du remblai du talus contre l'érosion due à l'inondation. Après avoir protégé le talus, on a reconstruit la structure du revêtement de la chaussée et du trottoir conformément à l'état initial.
