Confortement des fondations de deux bâtiments sinistrés par la sécheresse à Palaiseau

Reprise-en sous-oeuvre des fondations par micropieux et longrines

D. COUSIN, S. FORTIER

ARCADIS ESG
18, rue Troyon
92316 Sèvres

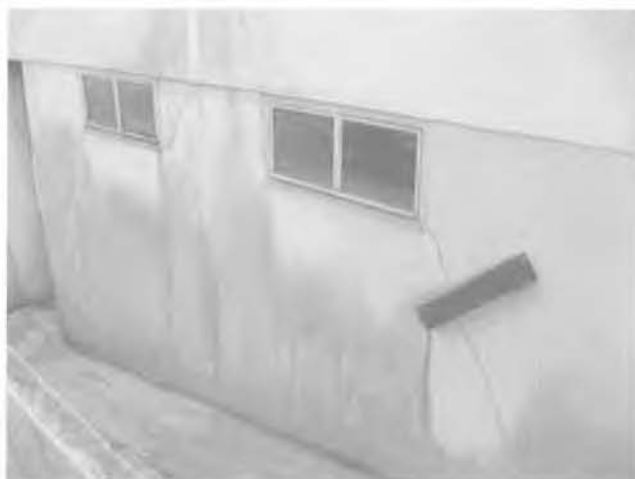
Sur ces deux immeubles, les désordres se traduisent par l'apparition de fissures intérieures et traversantes au droit des planchers haut du rez-de-chaussée, prenant naissance à partir des poteaux ainsi que d'autres fissures localisées sur les murs cloisons accolés aux poteaux. Les poteaux intérieurs sont affectés par un cisaillement important aux liaisons avec les murs intérieurs. A l'extérieur, des fissures verticales (ouverture de l'ordre du centimètre) prolongent les joints de dilatation sur la hauteur des voiles des façades des immeubles. Dans les caves, le dallage est fortement fissuré et d'autres fissures affectent les murs cloisons des caves.

FIG. 4 Vue sur fissure oblique (rampe du sous-sol bâtiment E) avec capot de protection de l'instrumentation.
View of disorder and instrumentation.

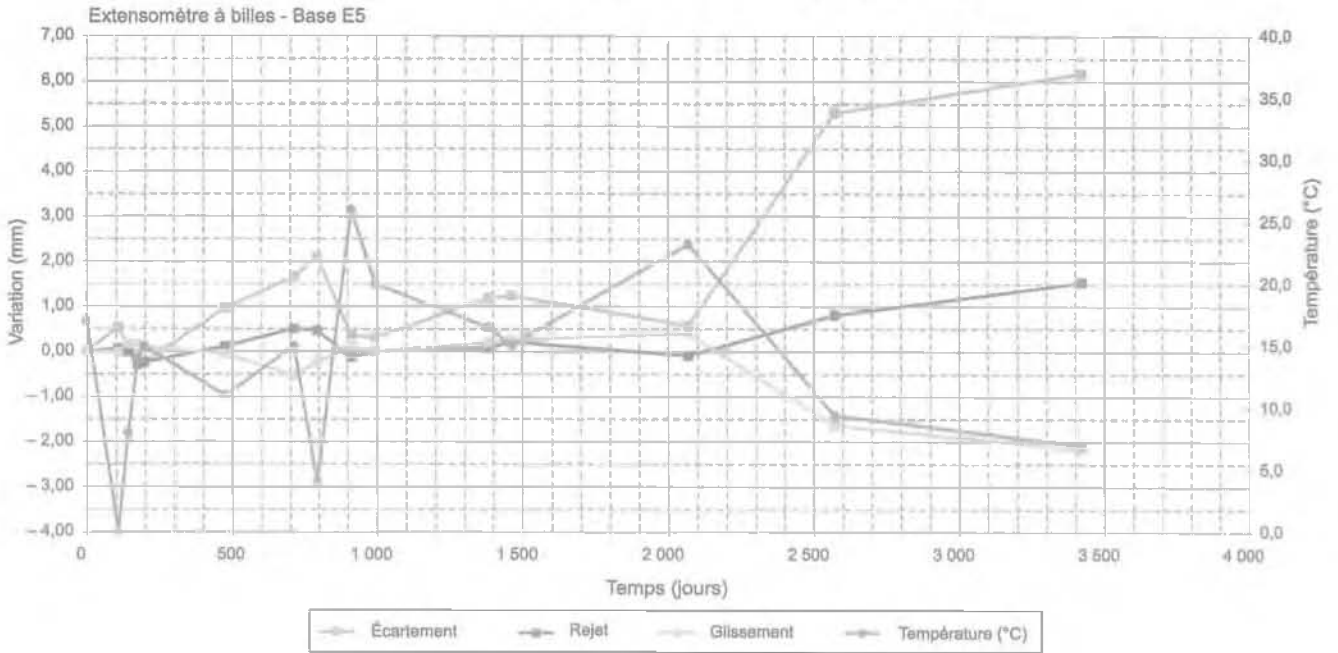
FIG. 5 Courbe de suivi des mesures d'une nivelle du bâtiment E.
Curve of measurements of instrumentation of the building E.

L'auscultation des deux bâtiments a mis en évidence des mouvements cycliques, d'amplitude variable d'un point à un autre, liés aux variations thermiques saisonnières. Les fissures ont tendance à s'ouvrir au cours de l'été et se refermer en hiver, toutefois les mouvements n'apparaissent pas toujours entièrement réversibles. Ceci est caractéristique d'un sol d'assise avec une tendance à la dessiccation qui induit un tassement des fondations des deux bâtiments.

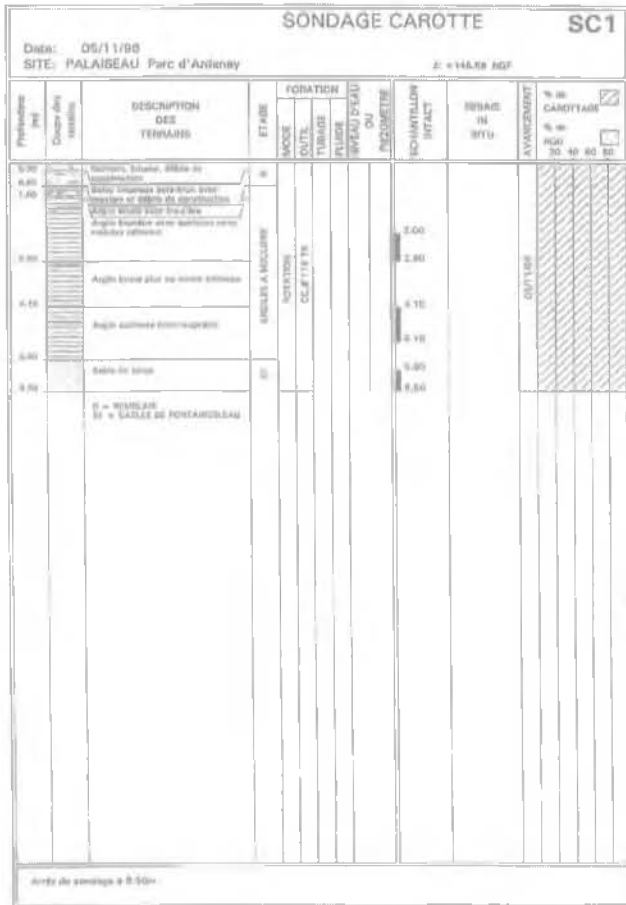
Les sondages ont mis en évidence la présence de remblais sur 2 m. d'épaisseur maximum puis les argiles à meulière reconnues au maximum jusqu'à 8,50 m. de profondeur, peu à moyennement consistantes. Ces argiles, terrains d'assise des semelles de fondation (ancrage de 0,80 m par rapport au niveau du sous sol), ont montré par des essais en laboratoire, une teneur en eau naturelle sur les deux premiers mètres de l'ordre de 20 à 25 % et une augmentation de près de 10 points à 3 m de profondeur. Les teneurs en eau généralement constatées pour cette formation sont voisines de 35 %, ce qui montre indéniablement le dessèchement en surface des argiles (Fig. 7). La détermination des pressions de gonflement sur cette même formation a mis en évidence des terrains avec une forte propension au gonflement avec des valeurs de l'ordre de 0,2 MPa à 2 m de profondeur et de 0,5 MPa à 4 m de profondeur. Les sables de Fontainebleau ont été reconnus directement sous les argiles à meulière jusqu'à 15,50 m de profondeur. Les essais effectués dans cette formation caractérisent des terrains de très bonne compacité.

FIG. 6 Sondage carotté réalisé au droit du bâtiment D (doc. Arcadis).
Sounding core on building D..

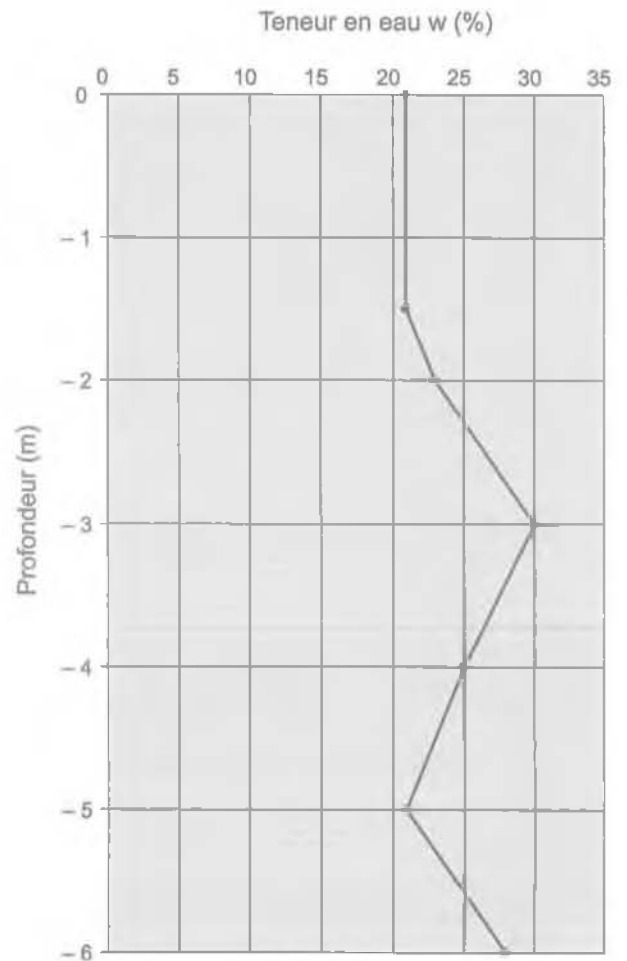
FIG. 7 Profil hydrique des matériaux (doc. Arcadis).
Material's hydric section..

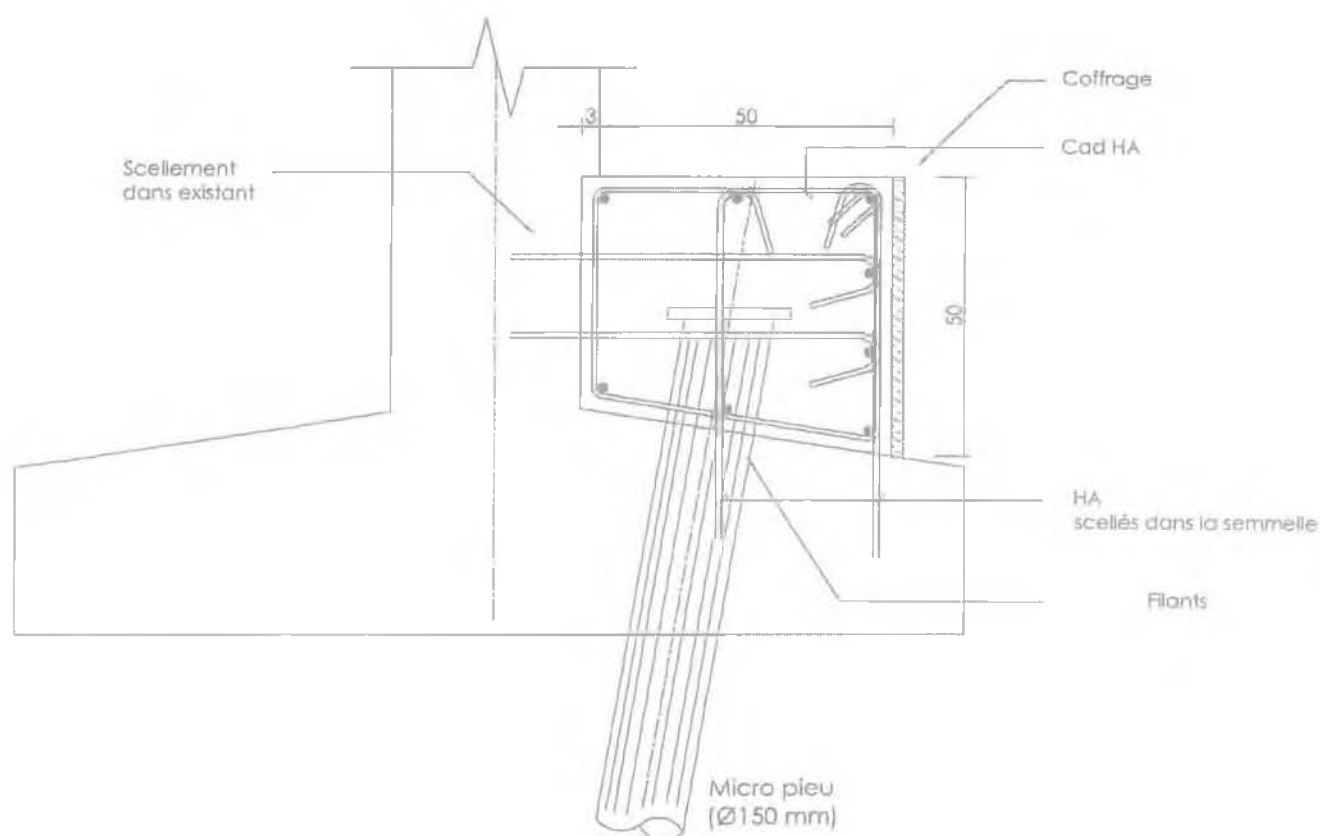
FIG. 10 Coupe de principe de coffrage et ferrailage sous poteau
(Cahier des clauses techniques et particulières, Cabinet Croué-Landaz, 2004).
Section on shuttering and reinforcement under beam.

Les terrassements sont d'abord réalisés mécaniquement devant les voiles périphériques, jusqu'à l'assise des fondations. Au droit des micropieux des voiles, et par des passes de 1,5 m à 2 m, les terrassements sont réalisés sous la fondation existante. Le micropieu est recépié à la hauteur prévue pour être liaisonné aux armatures de la longrine. (Fig. 9). Au droit de chaque poteau isolé, les têtes de massifs sont scellées en contre-œuvre par l'intermédiaire d'armatures liaisonnées aux micropieux (Fig. 10 et 11).

Les armatures, comprenant aciers filants et cadre de répartition sont de type HA18 et HA20 et sont réalisées directement dans la fouille sur un coffrage biodégradable. Ce coffrage permet grâce au vide créé sous la longrine après sa dégradation, de s'affranchir des possibles gonflements des argiles en surface qui affecteraient les nouvelles fondations. Après la mise en place d'un coffrage en bois, le béton, dosé à 350 kg/m³ est coulé pour englober les micropieux et les armatures et ainsi créer la nouvelle fondation.

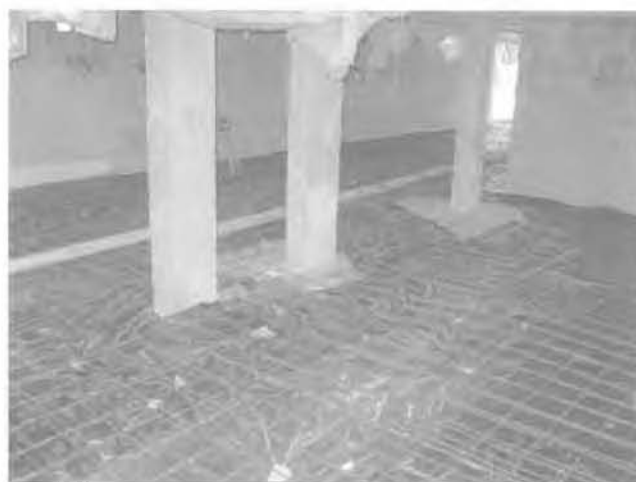
FIG. 19 Treillis soudé avant coulage du béton de dallage.
Girder before casting of pavement.

A la fin des travaux, les fouilles réalisées sont comblées par les matériaux extraits et soigneusement compactés. La plate-forme est réalisée après la purge, la mise à niveau et le compactage du terrain sur lequel sera disposé un dallage béton. Pour ce dallage, réalisé sur terre-plein et dissocié des voiles périphériques, des nappes de treillis soudés ont été disposées sur toute la superficie du sous-sol des bâtiments (Fig. 12). Le béton a été coulé pour atteindre une épaisseur de 15 cm environ avec l'exécution de joints de fractionnement, permettant en cas de gonflement des argiles sous-jacentes de prévenir l'apparition de fissures sur dallage.
