L'effondrement en cours de construction du tunnel « METEOR »

M. RAT

The collapse of the tunnel « METEOR » under construction

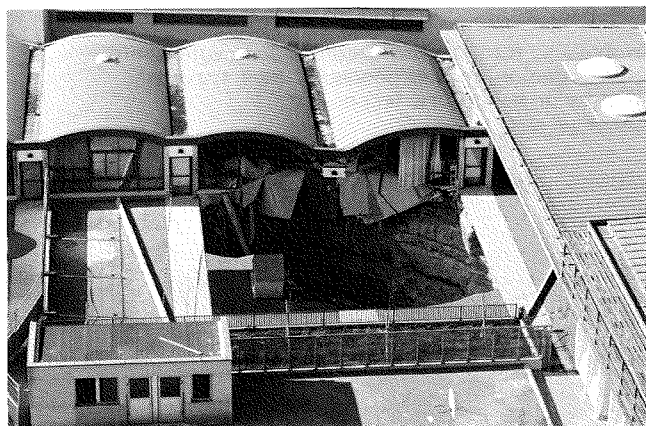
Dans la nuit du 14 au 15 février 2003, la voûte du hall d'entretien en construction pour le prolongement « Olympiades » de la ligne de métro « Météor » s'est effondrée, entraînant la formation d'un fontis de 15 m de diamètre environ dans la cour de l'école maternelle Auguste-Perret (Photo 1). Compte tenu des conséquences qu'un tel événement aurait pu avoir, le ministre de l'Équipement a demandé qu'une enquête administrative soit faite sur le déroulement de cette opération afin d'en tirer tous les enseignements. Cet article reprend seulement les aspects géotechniques analysés pendant cette enquête.

PHOTO 1 Vue du fontis.

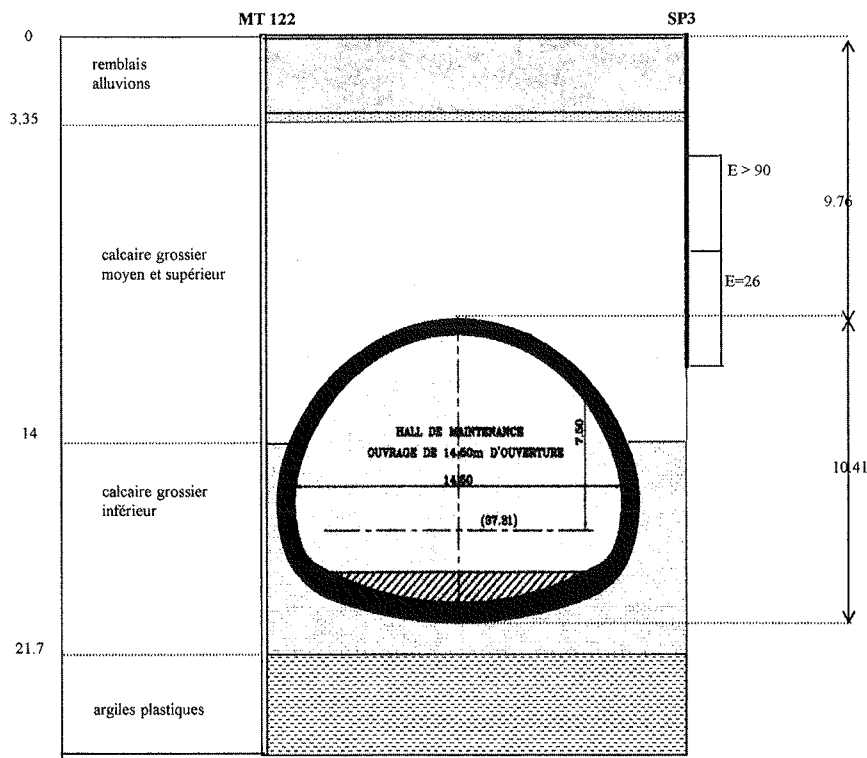
FIG. 2 Coupe de l'ouvrage.

Au niveau du hall (Fig. 2), sous une épaisseur de l'ordre de 3 m de remblais et alluvions, on rencontre le calcaire grossier du Lutétien subdivisé en deux ensembles inférieur et supérieur sur une épaisseur de 17 m, puis les argiles du Sparnacien. La structure géologique sur l'axe est simple : un très faible pendage vers la Seine. A proximité immédiate du hall, le calcaire grossier

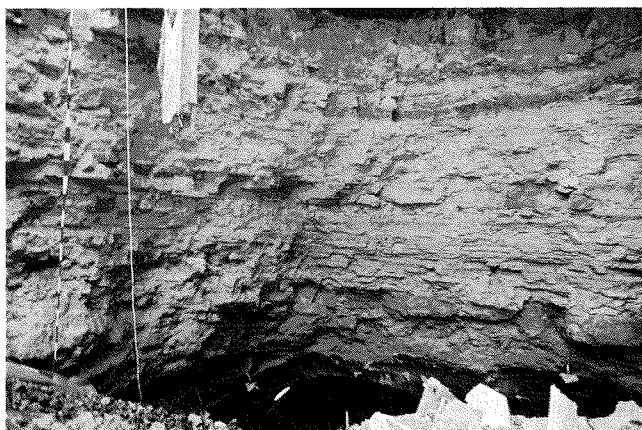
L'observation des bords du fontis fait ressortir une différence nette entre les bords droit (Photo 2), calcaire bien stratifié, en bancs peu épais, et gauche (Photo 3), pas de stratification.

PHOTO 2 Bord droit du fontis.

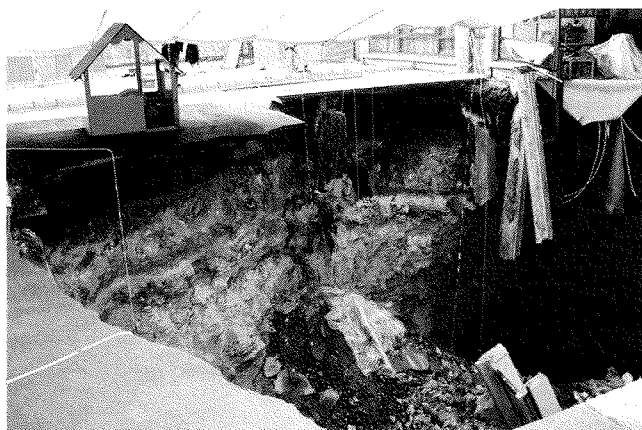
PHOTO 3 Bord gauche du fontis.

Ce bord gauche du fontis correspond probablement à une fissure ouverte avec des traces de circulation d'eau et d'altération du calcaire, cette fissure étant localisée à la limite du piédroit et ne se prolongeant pas dans le calcaire grossier inférieur. Une légère anomalie de la structure est aussi visible. D'une manière plus générale, le calcaire grossier supérieur apparaît particulièrement fissuré dans la zone de l'effondrement, (une fissure verticale est également apparente côté nord), la direction principale des fissures verticales est sensiblement parallèle à la direction du creusement, mais il existe une deuxième famille, moins marquée, dans une direction perpendiculaire.

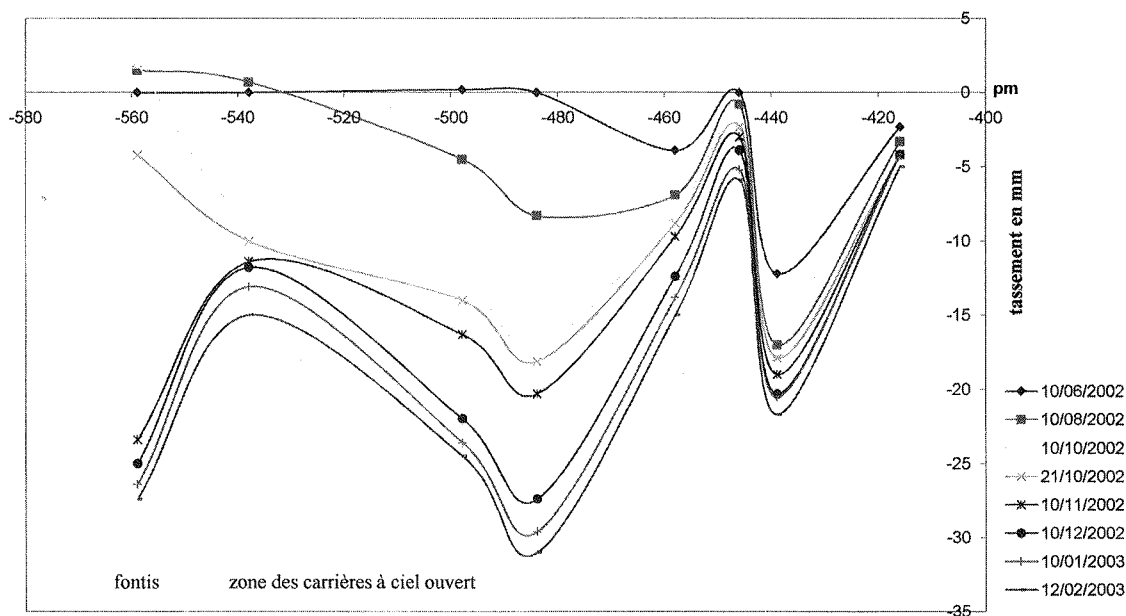
FIG. 4 Tassement dans l'axe du hall.

Il a été sommaire et les observations faites n'ont pas été exploitées. Les tassements, à cause de leur répercussion sur le bâti, mobilisaient l'attention des acteurs. Le maître d'œuvre demandera, par exemple, un renforcement du soutènement au niveau de l'avenue de Choisy. Mais les divergences entre les tassements calculés et ceux observés ne sont jamais interprétées en terme de caractéristiques des terrains, donc de stabilité globale de l'excavation. Aucune relation n'apparaît entre les observations faites en tunnel et les tassements. La cuvette de tassement est pratiquement limitée à l'aplomb du hall. Dans la zone de l'effondrement, les tassements étaient quasiment stabilisés (Fig. 4).

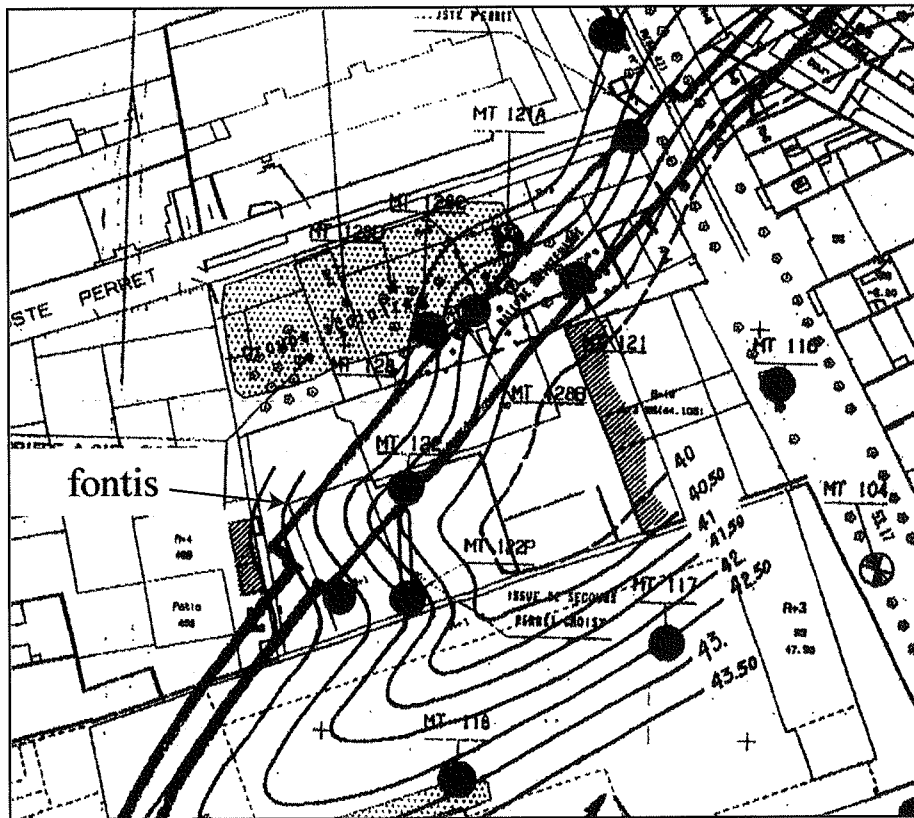
FIG. 5 Carte isohypse de l'interface lambourdes/banc à verrains (d'après M. Duvauchelle).

la zone du hall, les bancs résistants ont une épaisseur généralement inférieure à 50 cm ; à partir de l'ensemble des sondages a été dressée la carte de l'interface entre deux bancs du calcaire grossier (Fig. 5). Elle met bien en évidence une anomalie au niveau du fontis. En complément des exploitations souterraines et à ciel ouvert, il existait des galeries de reconnaissance, encore visibles, dans le calcaire grossier. Celle sous l'avenue d'Ivry montrait l'importance de la fissuration verticale du calcaire dont la direction était voisine de celle du hall. L'absence d'exploitation dans cette zone provenait probablement de la mauvaise qualité du calcaire observé dans ces galeries.

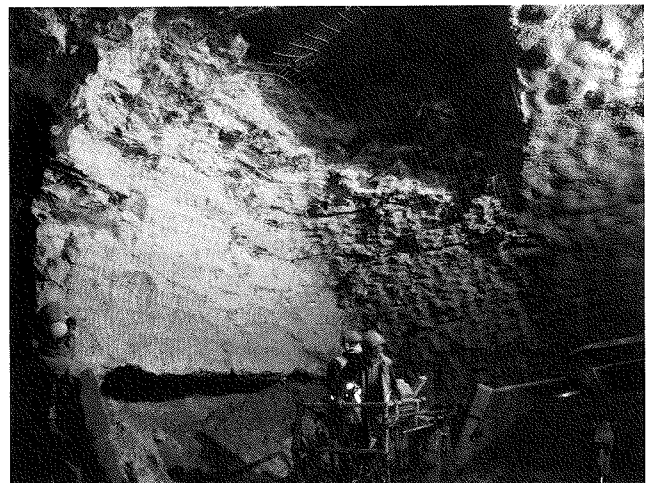
du pm 485, elles se multiplient : l'imprécision des relevés ne permet pas de suivre exactement leur développement et l'orientation de ces anomalies. Leur importance est très grande (Photo 4), puisqu'il en résulte des hors profils de 1 mètre alors que la couverture calcaire au-dessus de la voûte n'est que de 6,40 mètres. Il semble cependant qu'une bande de terrain de mauvaise qualité recoupe le hall entre les pm 485 et 566, sa direction étant donc très voisine de celle de la fracturation. Il n'y a pas eu de synthèse de l'ensemble de ces observations. Seul, le boulonnage a été renforcé pour tenir compte des chutes de blocs. A aucun moment, l'instabilité de la voûte n'a été envisagée.

PHOTO 4 Hors profil.

Toutes ces observations auraient dû conduire à un renforcement du soutènement comme prévu au marché. Mais la prise d'une telle décision n'était certainement pas favorisée dans le cadre d'un marché conclu au forfait.
