quelques exemples d'utilisations spécifiques des géotextiles

E. LEDEUIL

Suite de Photos (diapos) présentée à la réunion du 18 mars 1985
au Comité Français de Mécanique des Sols et des fondations

Dans le cadre de l'aménagement hydroélectrique de Ferrières-sur-Ariège réalisé par Electricité de France, plusieurs utilisations spécifiques de géotextiles ont été faites. Les photos qui suivent ont été présentées en « bref » avec quelques commentaires, mais elles parlent d'elles-mêmes. Elles montrent la diversité et la souplesse d'emploi des géotextiles et particulièrement en stabilisateur de matériaux.

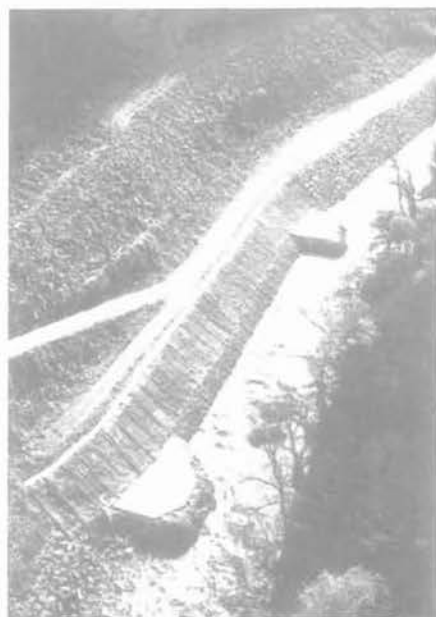
*Photo 1*

Il convenait de stabiliser le pied d'une falaise morainique. Les remblais nécessaires rétrécissant la vallée, devaient être protégés en pied des érosions dues aux augmentations des vitesses surtout en période de crues (photos 1 et 3).

Le canal amont entre les deux seuils est aussi protégé de tissus injectés de béton (photos 1, 7, 8 et 11).

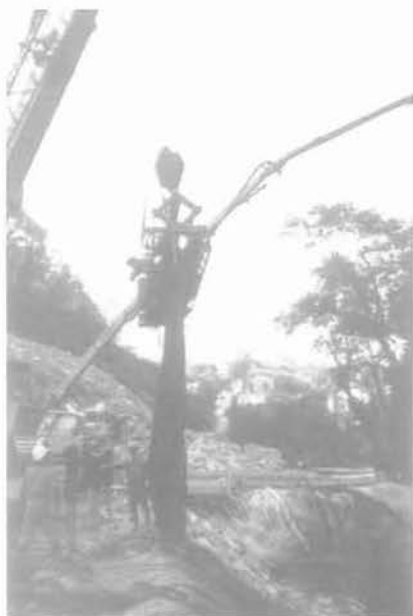
*Photo 2*

La première série traite de protection de berge à l'aide de doubles panneaux de tissus (polypropylène) injectés de béton. Ces panneaux font 5 m de large à vide et les écaïlles formées sont posées avec chevauchement directement sur les enrochements à stabiliser (photo 6). Le remplissage en béton suspendu (photo 2) permet la pose même sous l'eau.

La réalisation des seuils en enrochements protégés en surface par des panneaux de tissus injectés de béton a été faite par Chantiers Modernes avec Prodireg en ce qui concerne les tissus et leur mise en place par palonnier (photos 2 et 4) et pompe à béton (photos 2, 5 et 6).

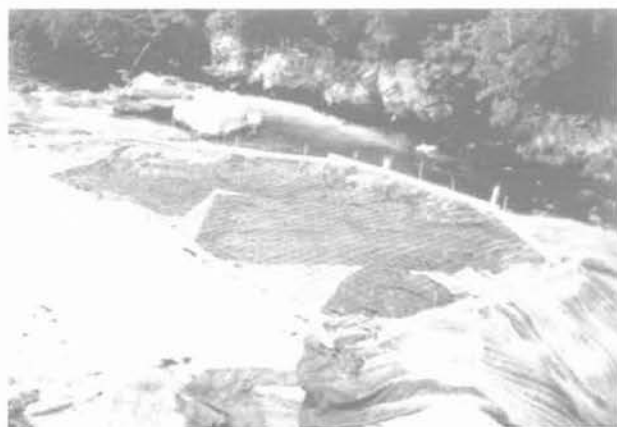
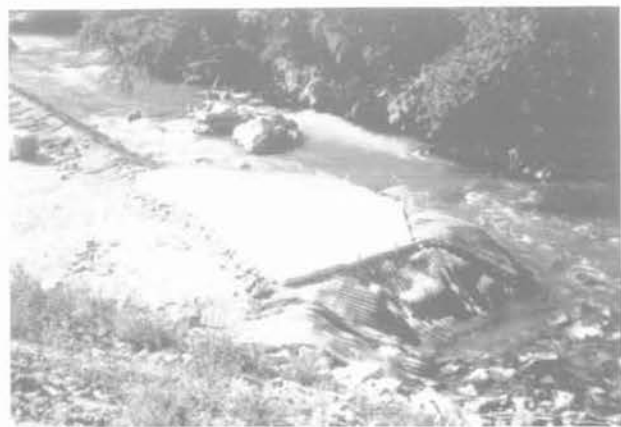
En surface une dalle en béton armé solidarise les têtes des tissus (photos 9 et 10) avec des cannes d'ancrage enfoncées dans le béton frais.

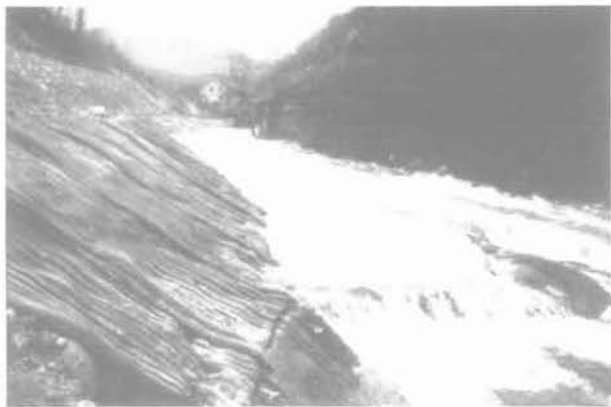
Photo 11

Les seuils créés en rivière sont incomplets (permettant une réalisation dans l'eau sans trop de problème) mais donnent en période de crue (photos 11 et 12) le rendement d'un seuil complet.

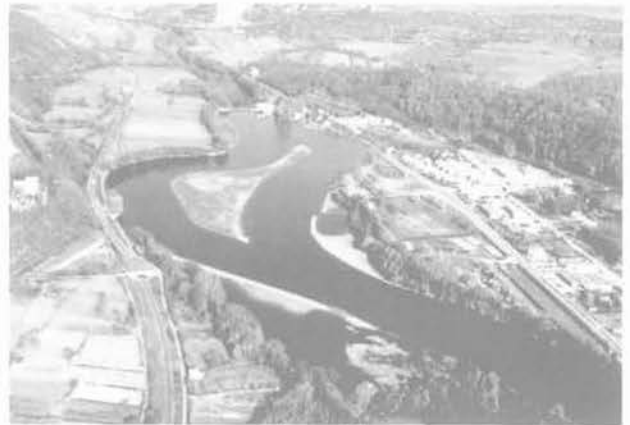
Photo 17

Pour l'utiliser en lac de compensation le réservoir de Labarre (photo 17) en aval de Foix devait disposer de 400 000 m³ de volume sur 2 m de hauteur. Son envasement était tel qu'il a fallu curer et les matériaux indésirables ont alors été stockés dans une île dont on a dû créer 1 700 m de berges stables (photo 20) avant de combler le centre. Des aménagements complémentaires, quai (photo 19) ou seuil (photo 18) ont aussi consommé des géotextiles.

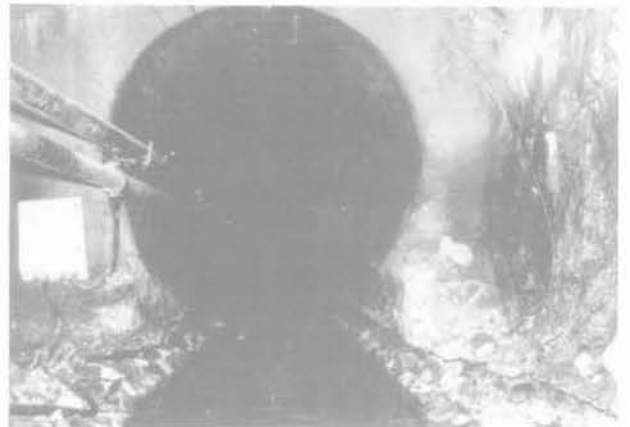
Photo 21

Lors de la vidange de la galerie hydroélectrique de Sovenzia (en Corse) où le radier n'était pas revêtu, il est apparu une érosion importante du marinage laissé en place avec déplacements et une érosion latérale sous les appuis des anneaux de soutènement béton réalisés par endroits (photo 21).

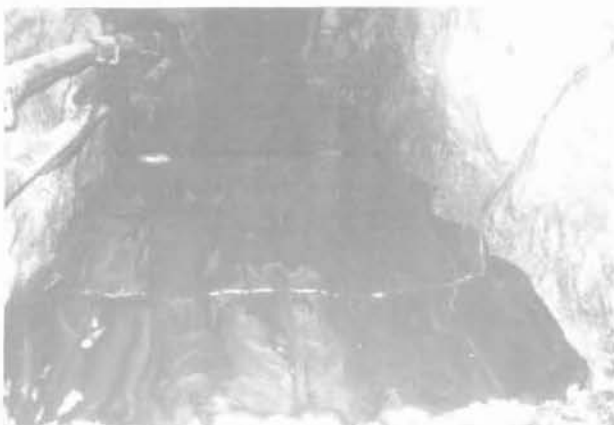
Photo 23

Les photographies 23 et 24 montrent le revêtement en place dans chacune des structures non revêtues (23) et revêtues (24).
