# comportement des tirants d'ancrage dans un sable fin

Conférence présentée devant le Comité Français de mécanique des sols et fondations le 18 juin 1979

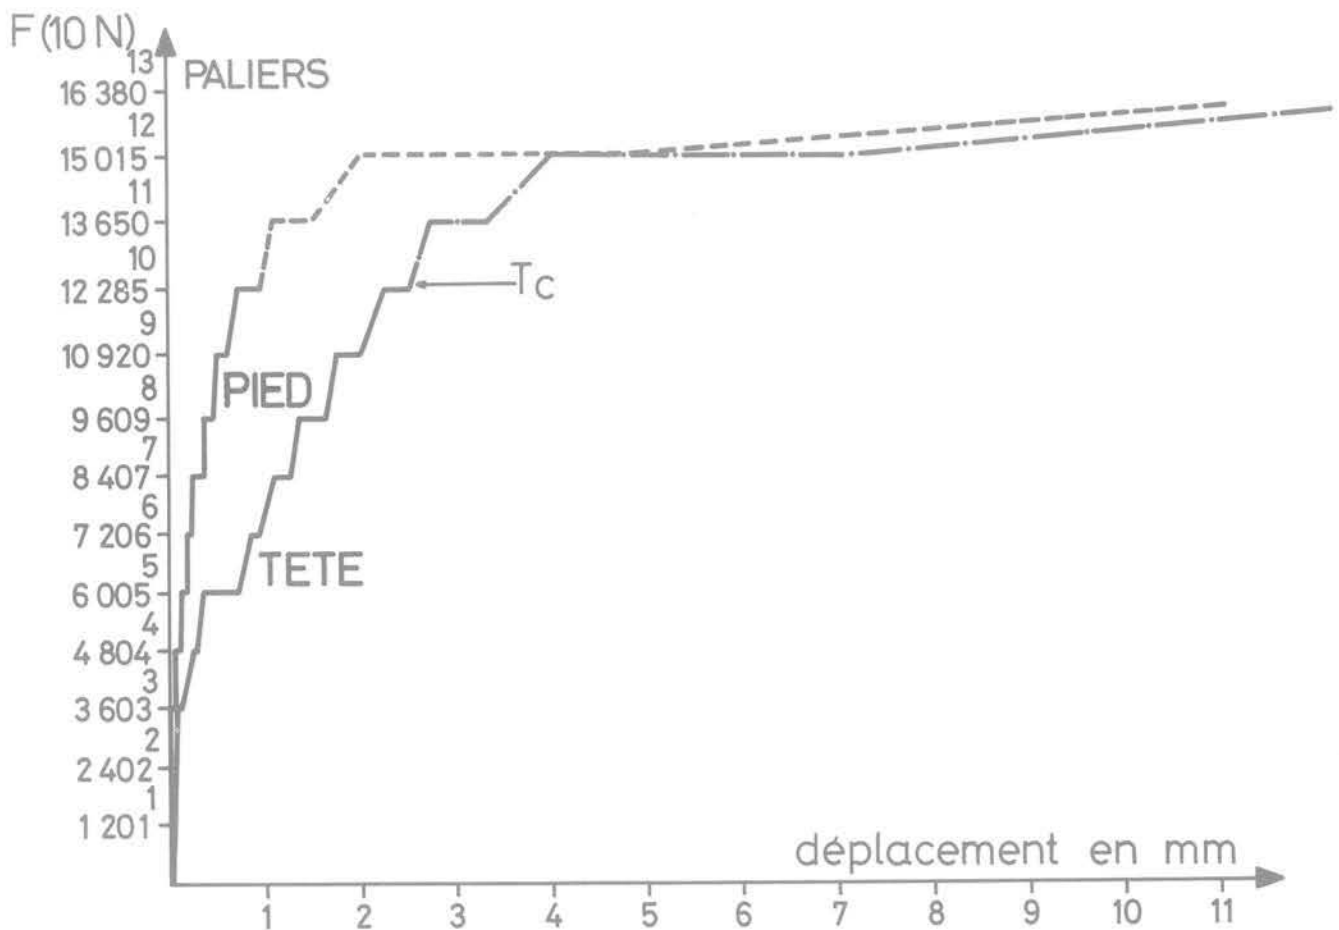
Fig. 8 Déplacement en tête et en pied du tirant n° 6 au cours des paliers de chargement

Sur la figure n° 8 ont été reportés les déplacements en tête et en pied du tirant n° 6, en fonction des charges appliquées à ce tirant. On peut constater que le déplacement du pied se

produit dès le troisième palier. On peut également noter un fluage, au niveau de la tête, anormalement important dans le cinquième palier à cause d'une fissuration importante du coulis au cours de ce palier.

Pour la traction critique T<sub>c</sub> les valeurs des déplacements en tête et en pied, en fin de fluage, sont respectivement de 2,5 et 1,0 mm.

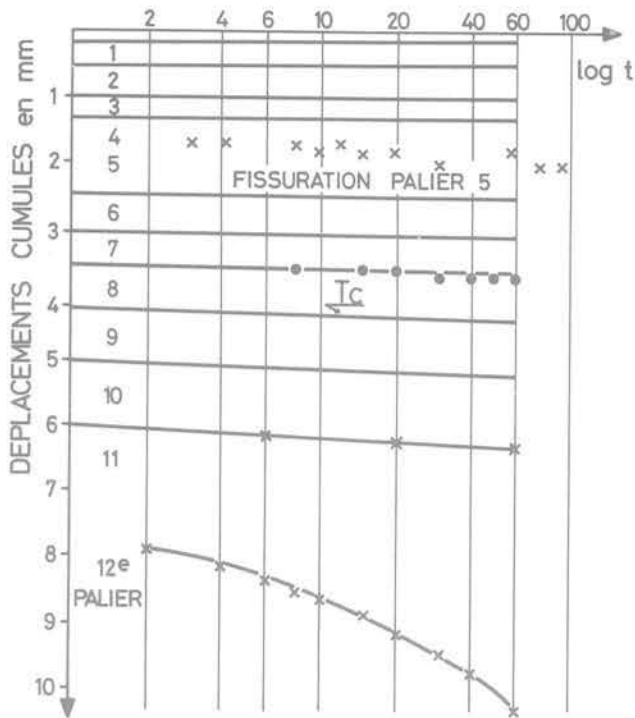
Fig. 9 Courbes de fluage du tirant n°6

La figure 9 donne, à titre d'exemple, les courbes de fluage du tirant n° 6. On peut constater qu'elles restent linéaires jusqu'au onzième palier (la traction critique a été atteinte au dixième palier).

A cause de la fissuration survenue au cours du cinquième palier il n'a pas été possible de tracer la courbe correspondant à ce palier. Le douzième palier possède une courbure assez forte. Le treizième palier n'a pas été représenté.

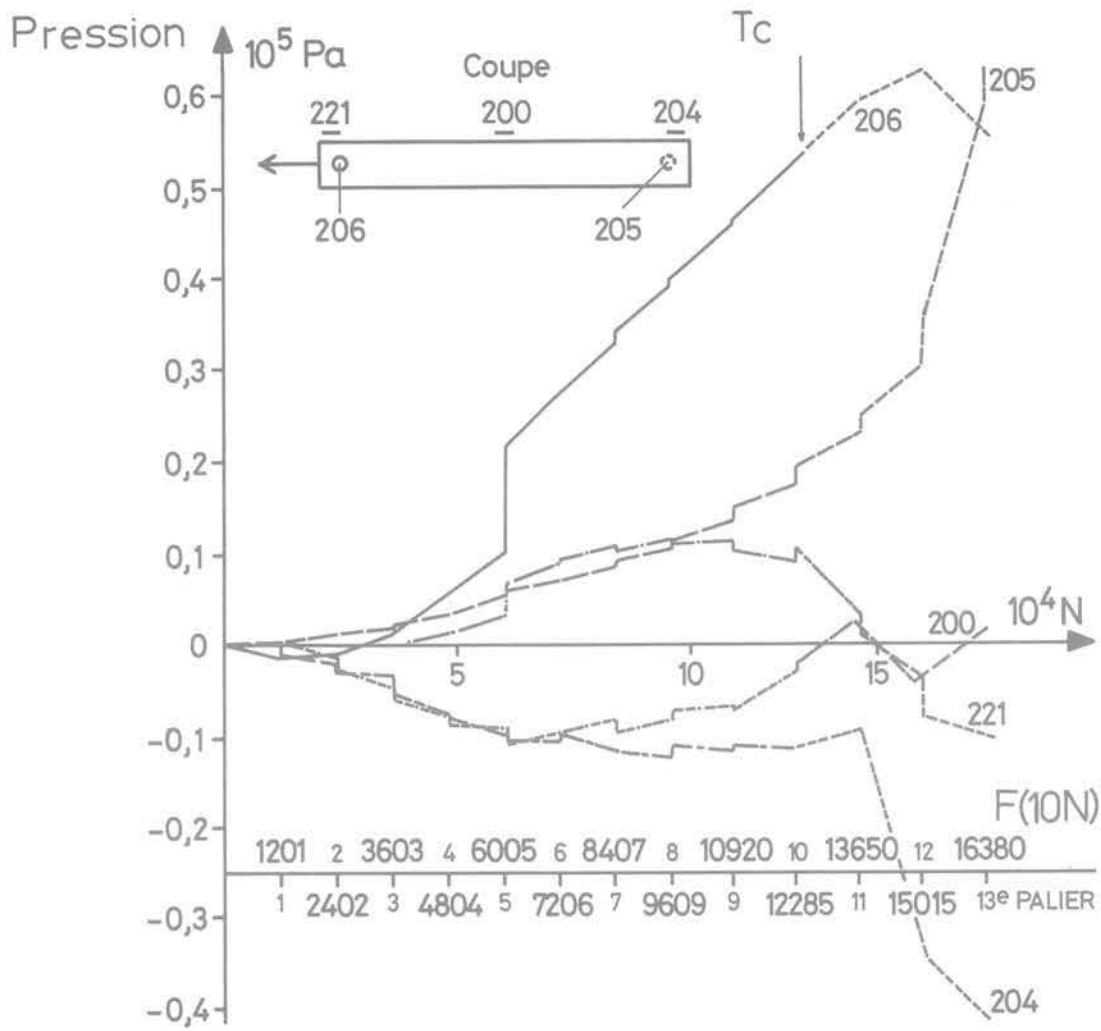
Les pressions enregistrées par les capteurs situés latéralement au bulbe (capteur 205 et 206) ont augmenté nettement (fig. 12). Les capteurs situés au-dessus du tirant (capteur 221 - 200 et 204) n'ont enregistré que des pressions faibles ou même décroissantes.

Fig. 12 Evolution des pressions latérales en fonction des tractions appliquées au tirant n° 6

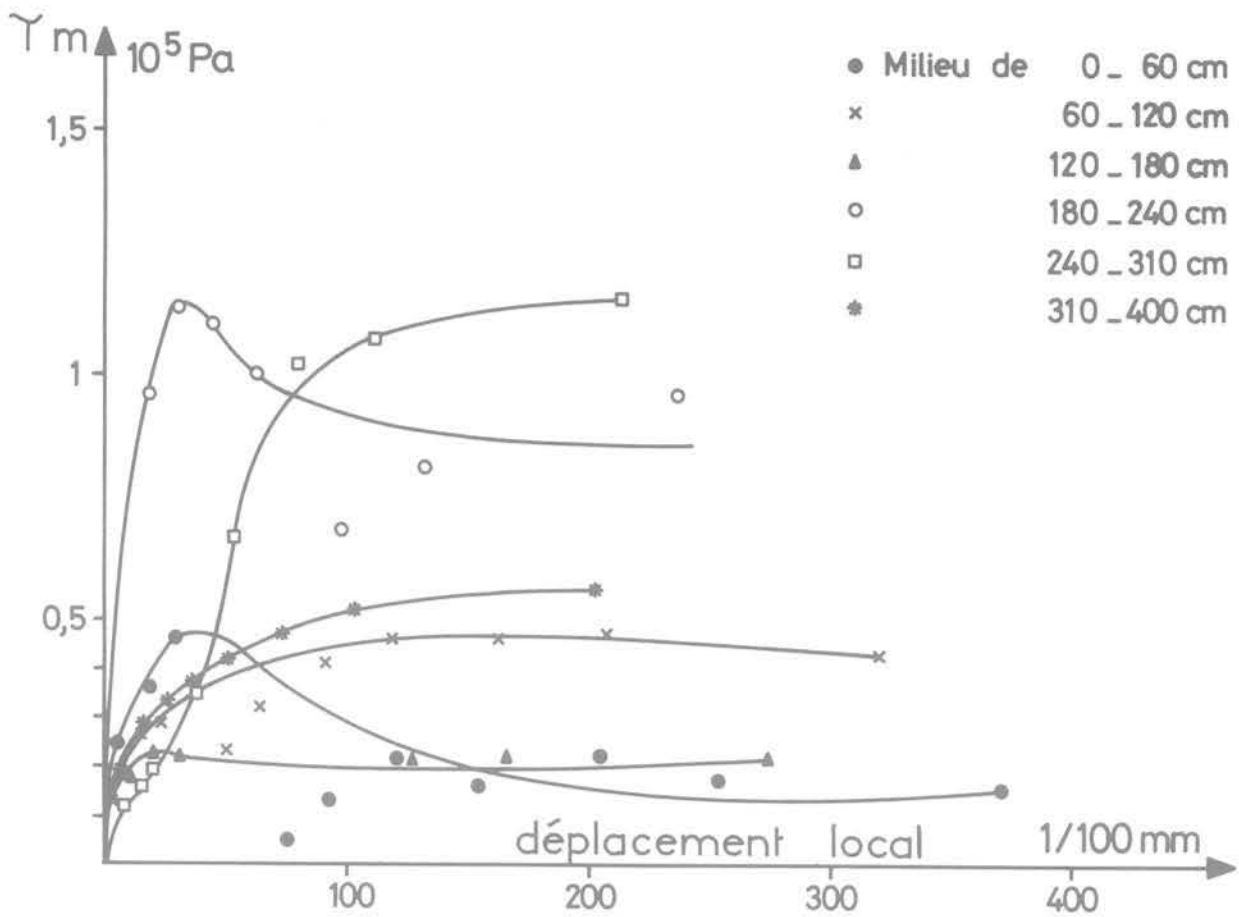
Fig. 21 Variation du frottement latéral unitaire en fonction du déplacement local pour le tirant n° 6

La figure 21 donne les courbes correspondant au tirant n° 6. On peut constater une certaine dispersion dans les valeurs mesurées. Deux des courbes présentent un pic et les autres un accroissement régulier. Par contre le tirant n° 8 (fig. 22), les courbes présentent toutes des paliers compris entre 40 kPa et 70 kPa, pour des déplacements locaux compris entre 1,6 et 2,0 mm.

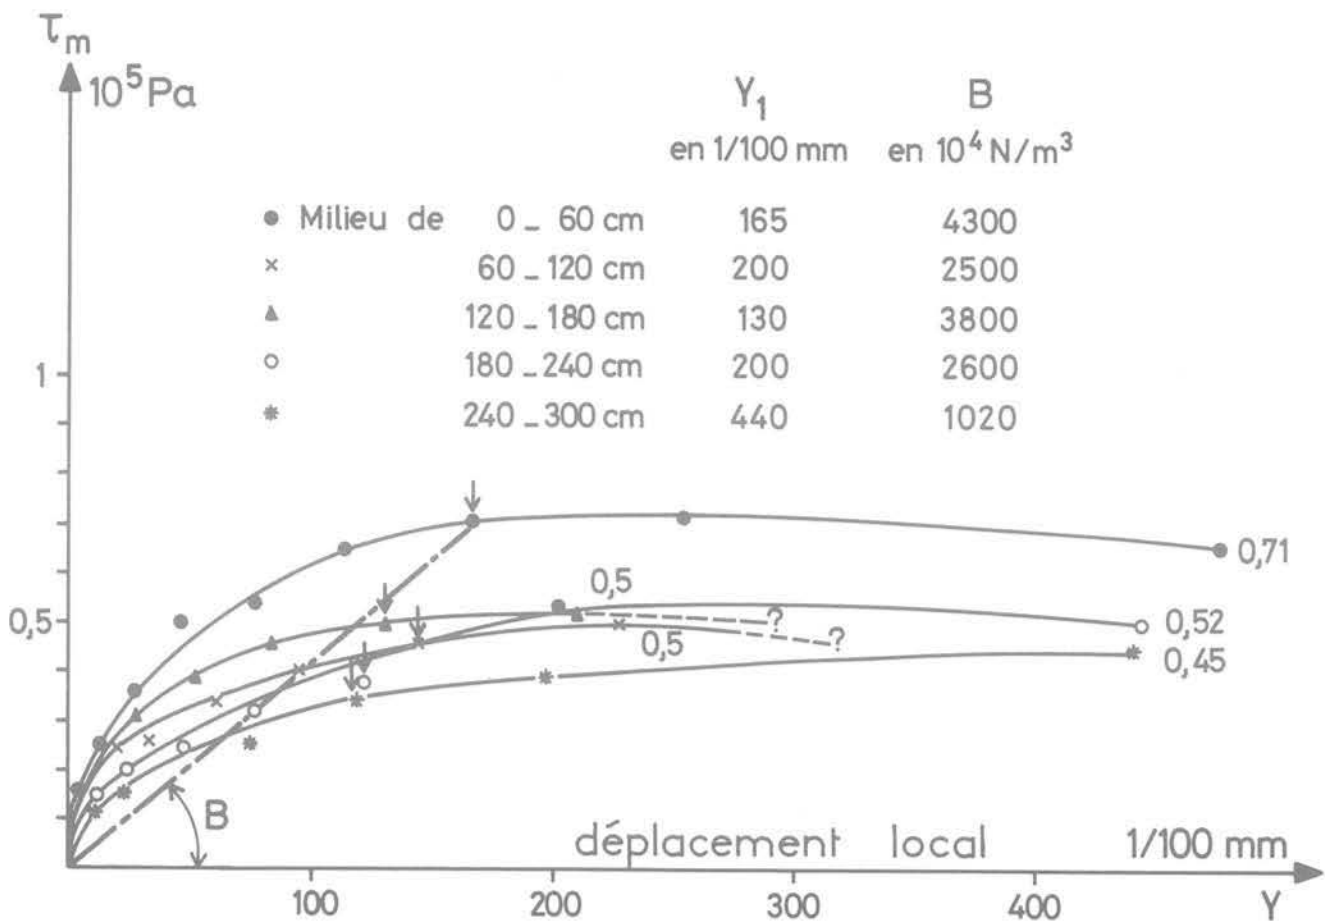
Fig. 22 Variation du frottement latéral unitaire en fonction du déplacement local pour le tirant n° 8

Sur cette dernière figure on a également indiqué les paramètres  $Y_1$  et  $B$  définis par Cambefort [2]. Le point  $Y_1$  correspond au déplacement du coulis par rapport au sable pour lequel le frottement latéral est saturé. La valeur de  $B$  a été prise égale à la pente de la droite joignant le point  $Y_1$  à l'origine.

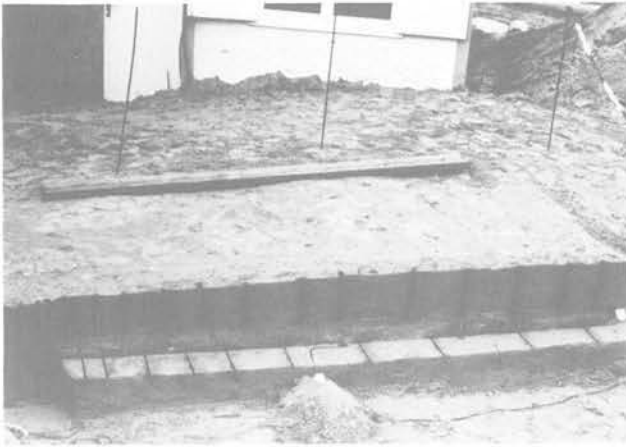
Fig. 23 Vue d'ensemble des bandes et des tubes en sable noir

Les déformations du milieu sableux à la fin de l'essai ont été obtenues par l'observation des bandes et des tubes en sable noir. La figure 23 donne une vue d'ensemble des bandes et des tubes en sable noir placés autour du bulbe et des tubes en sable noir placés devant la tête du tirant. Dans l'exemple de bandes et de tubes en sable noir placés devant la tête du bulbe, donné par les figures 24 et 25, la zone déformée était de faible dimension malgré un déplacement de la tête du bulbe de l'ordre de 20 mm.

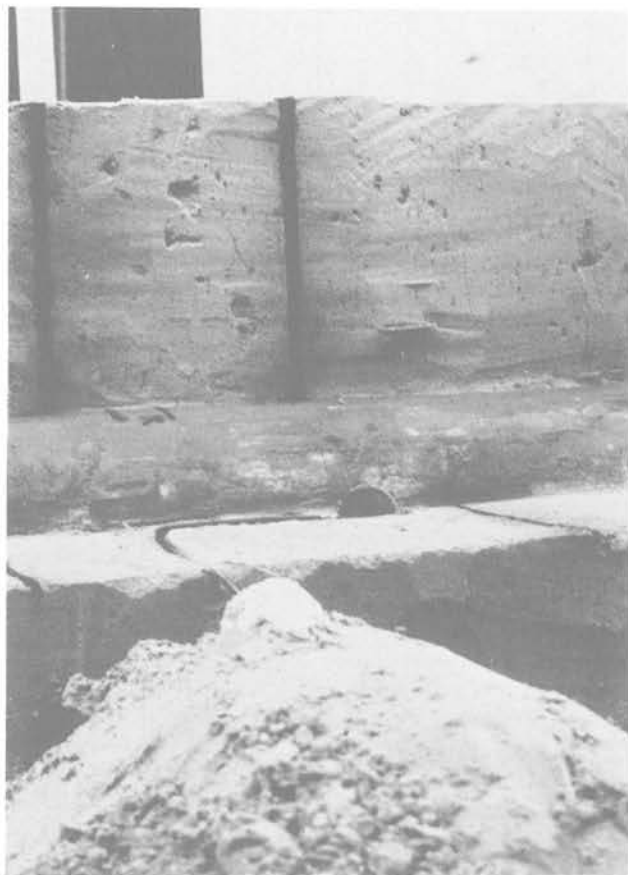
Fig. 26 Exemple de déformations des tubes en sable noir placés au-dessus du bulbe

L'évolution de ces pressions, durant les essais, a été mesurée au moyen de capteurs de pression totale placés devant la tête, en contact avec elle et autour du corps de l'ancrage à une distance de l'ordre de 5 cm. Les emplacements de ces capteurs pour deux des tirants sont indiqués sur les figures 11, 12, et 13. L'un de ces capteurs est visible sur la photographie de la figure 26.

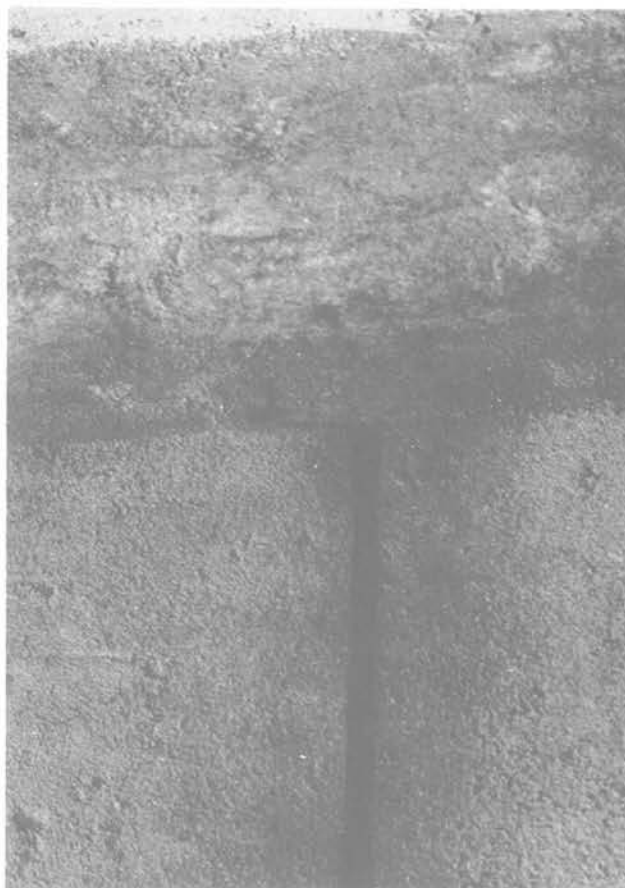
L'examen des tubes et des bandes en sable noir placés au voisinage du bulbe a montré que la zone cisailée n'avait qu'une très faible épaisseur, de l'ordre de 1 à 2 mm (fig. 26 et 27). On peut en particulier observer sur la figure 27 la traînée de sable noir causée par le déplacement du tirant.

Fig. 27 Exemple de déformations d'une bande de sable noir placée contre le bulbe
