Affaissements miniers tardifs et feux de vieux travaux à Saint-Étienne

F. BARDOT

Late mine subsidence and fires inside old workings in Saint-Étienne

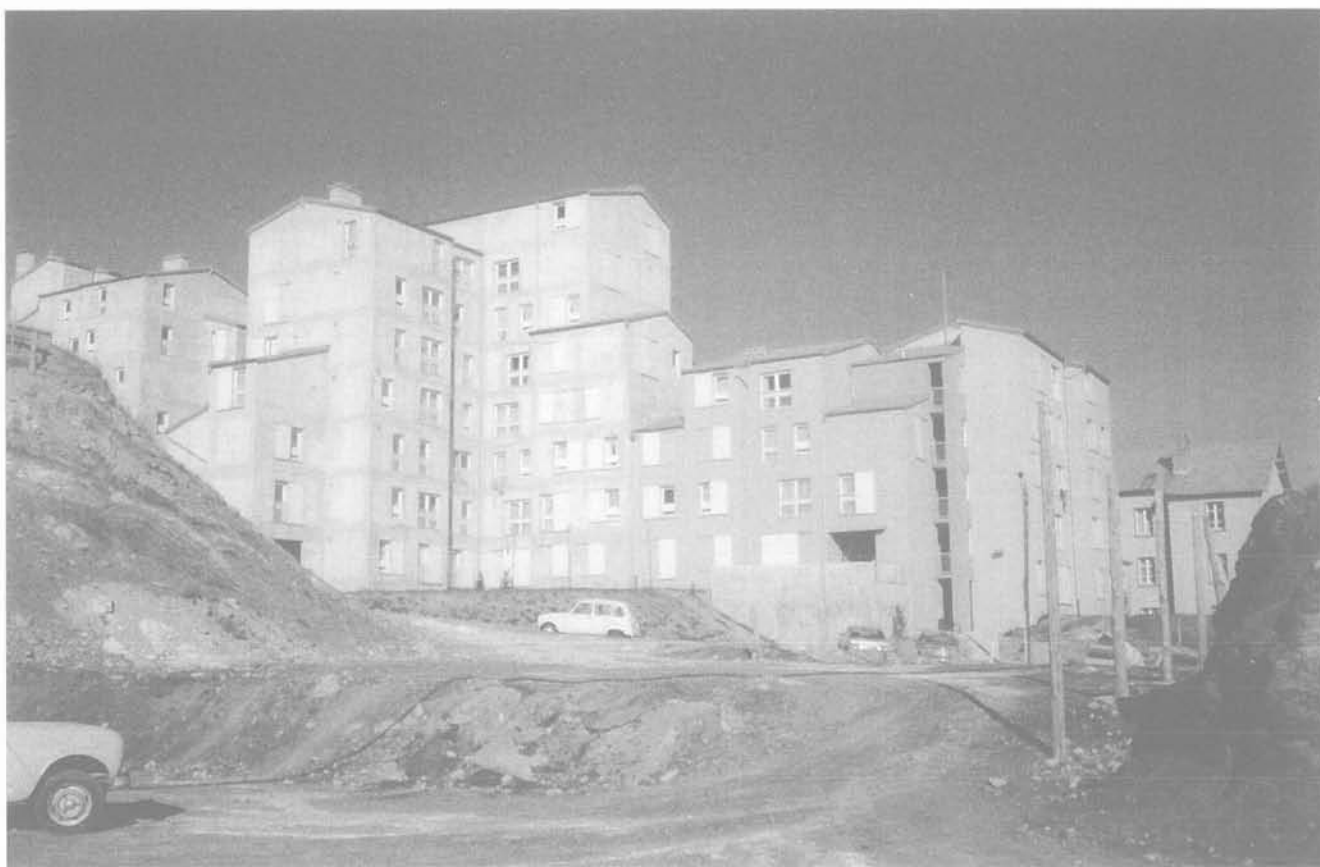
FIG. 1 Vue d'ensemble des bâtiments du Petit Clos sinistrés. Au premier plan fouille de pleine masse de l'opération « Vallée de l'Ondaine ».

Overview of « Petit Clos » damaged structures. Forefront, excavation of « Vallée de l'Ondaine » operation.

A Côte Chaude les Houillères de la Loire ont libéré en 1969 un vaste périmètre transformé en Zone d'aménagement concerté avec l'accord de la Ville et de la Direction départementale de l'Équipement. La ZAC du Grand Clos (80 hectares) reçoit un plan d'urbanisme, les voies et réseaux sont en place, des sociétés d'HLM achètent des lots, l'une d'elles construit trois immeubles en 1980 comportant 59 logements (cf. Fig. 1).

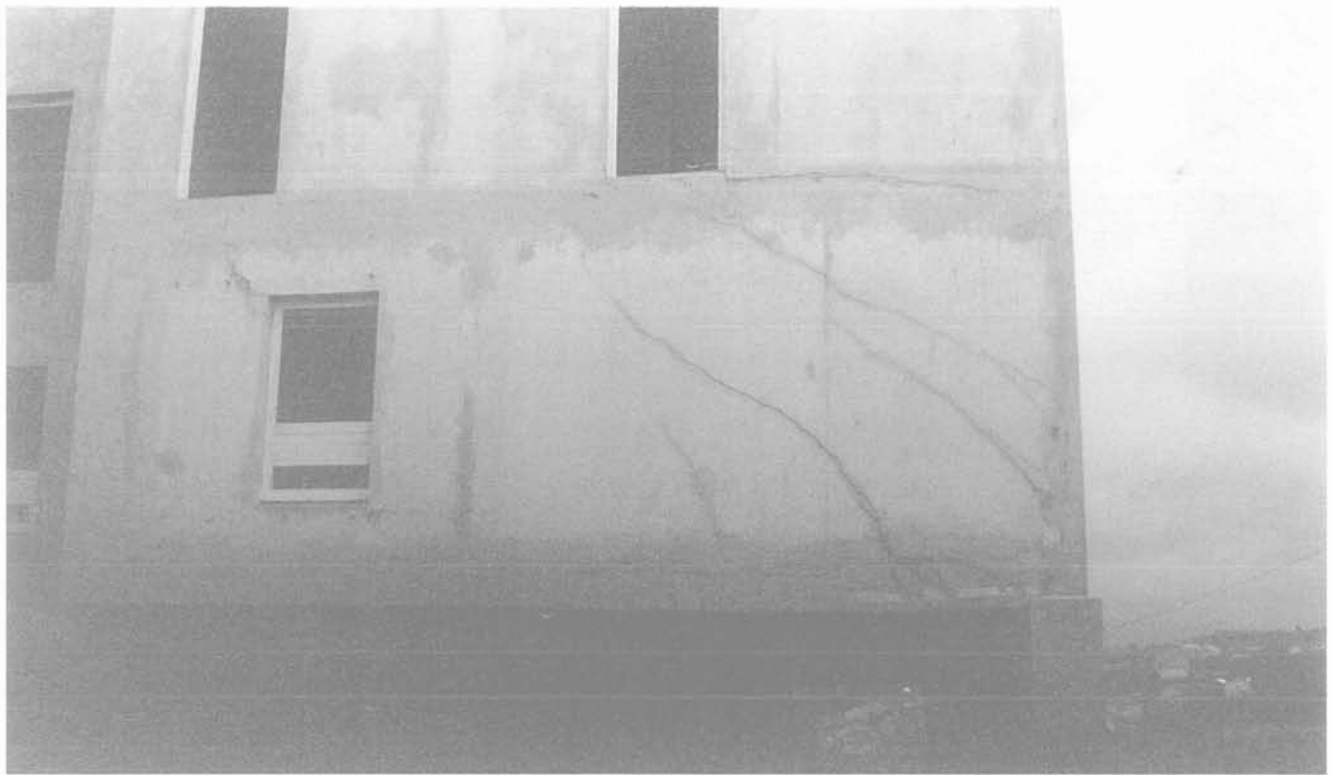
FIG. 2 Fissures caractéristiques de tassements différentiels.
Typical cracks due to differential settlements.

Les premiers logements sont habités aussitôt. Mais des désordres apparaissent puis s'aggravent (cf. Fig. 2 à 6), au point que les immeubles doivent être évacués (arrêté de péril en juin 1983), et plus tard démolis. Depuis, la totalité de la ZAC reste en friche.

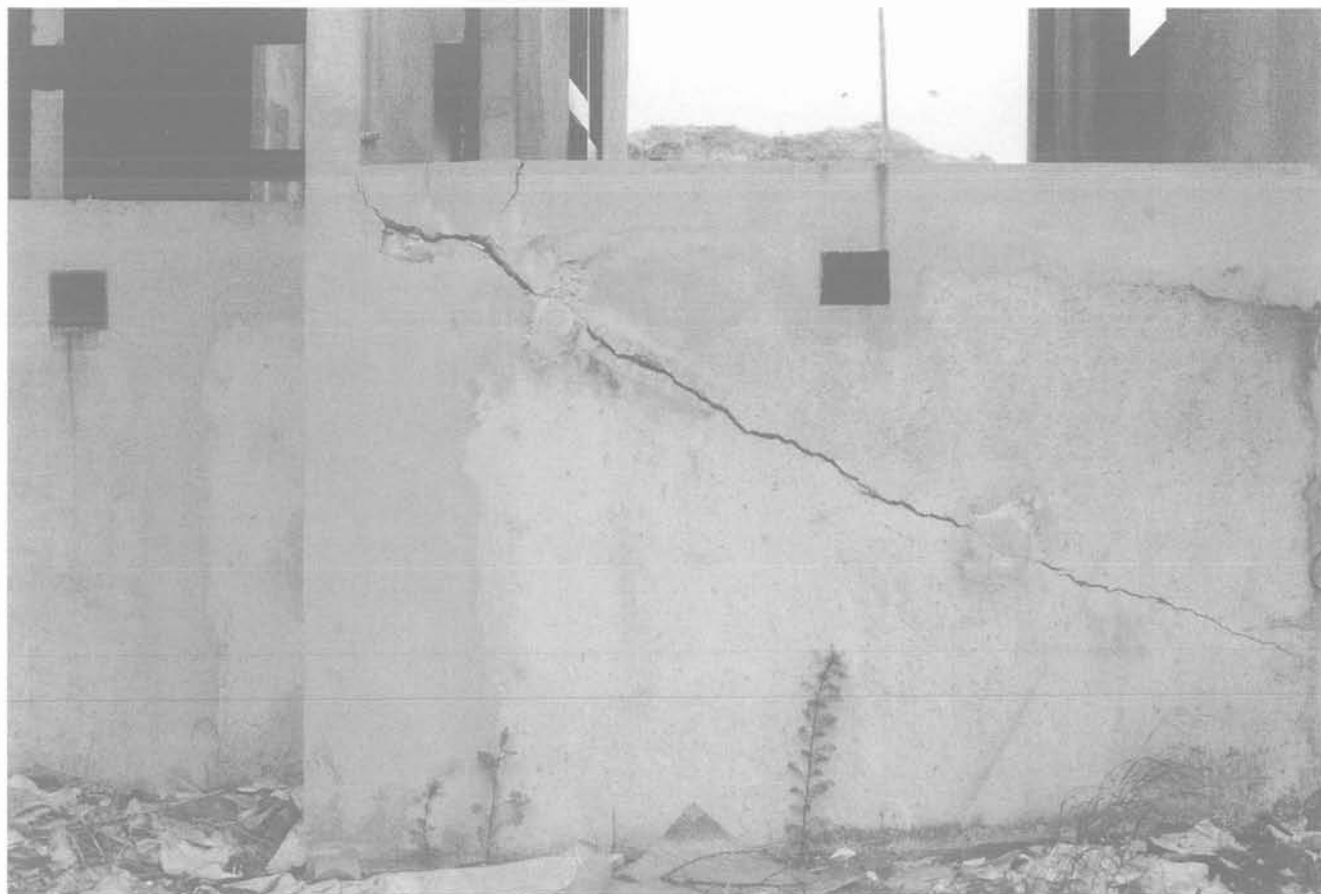
FIG. 4 Désordres dans les soubassements.
Damages in the basements.

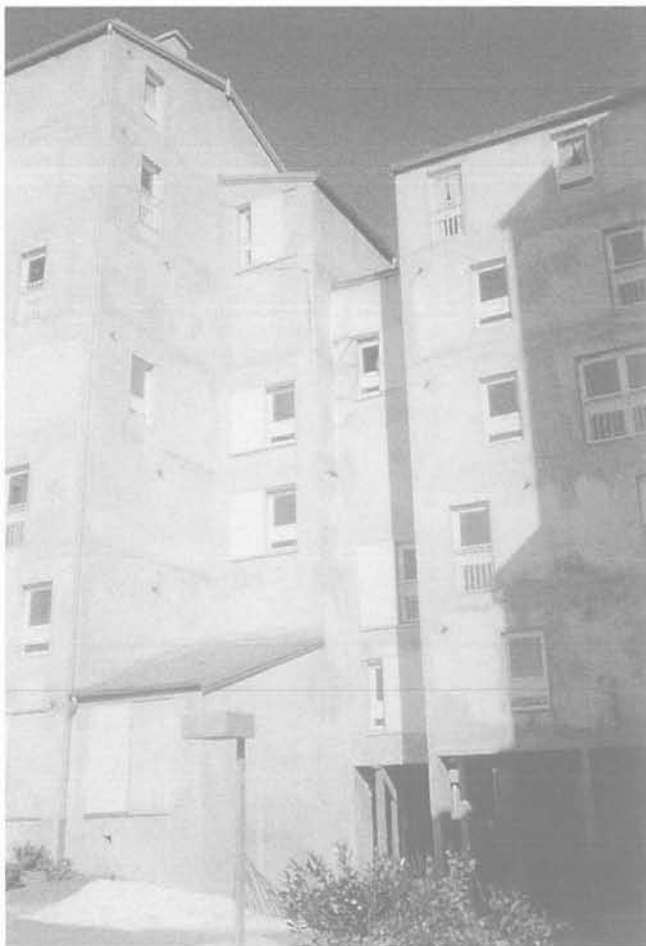
◀ FIG. 5 **Jonction des bâtiments A et B fortement déformée.**
Severely distorted joints between structures A and B.

La structure des bâtiments est constituée par des refends porteurs perpendiculaires aux façades. Dès mai 1980 le bâtiment C présente des fissures, attribuées tout d'abord à des retraites, puis à des chocs thermiques ou à des malfaçons ; elles vont s'aggraver et gagner les deux autres bâtiments ; en septembre 1981, sur les 59 appartements construits, 46 ont été occupés dont 7 ont dû déjà être évacués ; les fissures affectent non seulement les façades mais aussi les structures porteuses (cf. Fig. 2, 3 et 4), d'autant que les immeubles contigus s'inclinent l'un vers l'autre (cf. Fig. 5).

Au Petit Clos, des mesures sont enfin entreprises : contrôle des pentes des planchers et des faux aplombs des murs, nivellement au large des immeubles (voir § 4). Diverses réparations sont envisagées, notamment pour désolidariser les immeubles A et B (cf. Fig. 5 et 6),

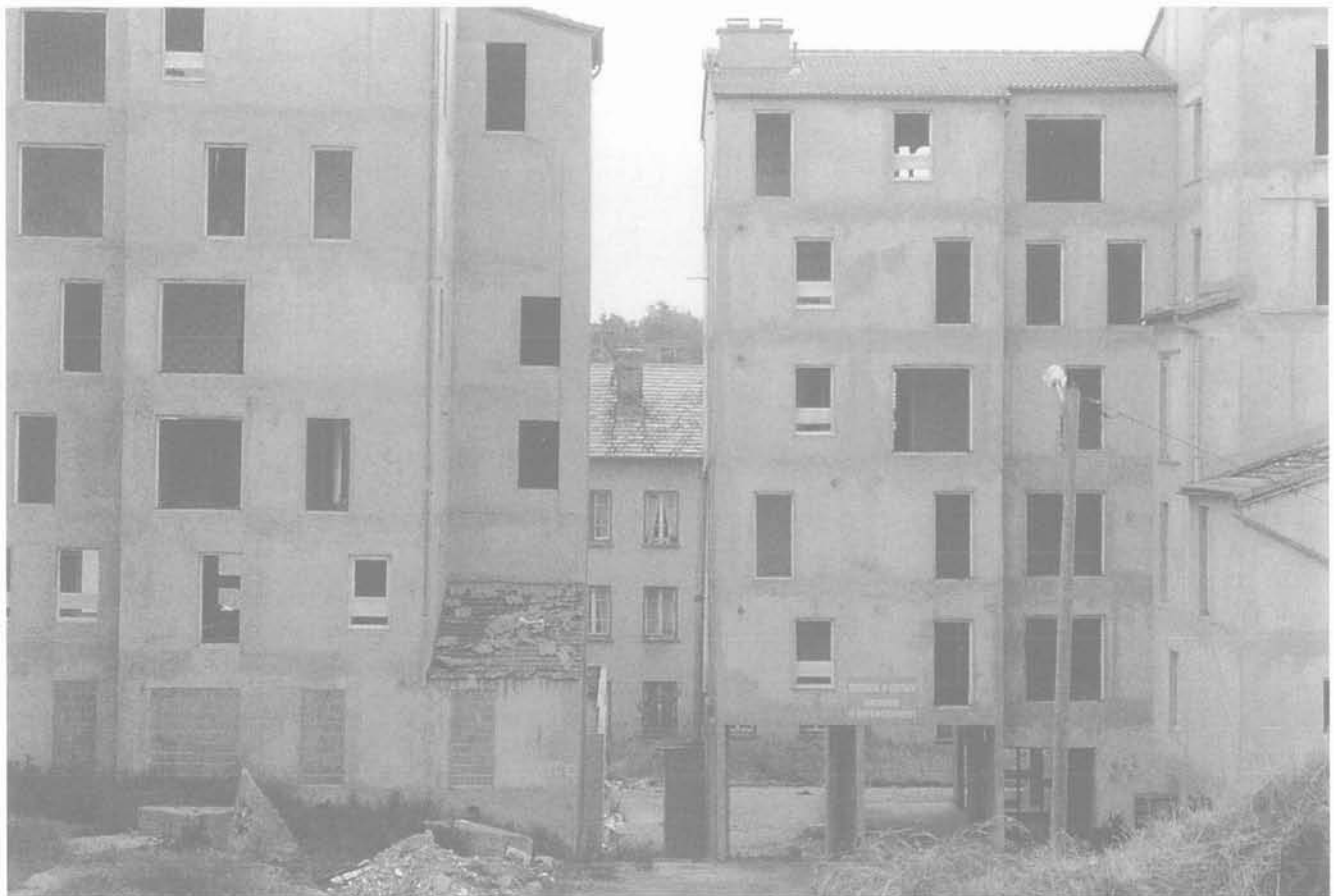
FIG. 6 **Après la démolition de la jonction des bâtiments A et B.**
Buildings A and B after the removal of their junction.
