# Instabilité déclenchée par l'événement climatique particulier de l'hiver 1999 : exemple dans les Alpes vaudoises, Suisse

**P. TULLEN**  
**A. PARRIAUX**  
**P. TURBERG**

Laboratoire de géologie  
(GEOLEP)  
Département de Génie civil  
(DGC)  
École polytechnique  
fédérale de Lausanne  
(EPFL)  
1015 Lausanne, Suisse  
pierre.tullen@epfl.ch

## Extreme climate event triggering landslide: example in the vaudoises Alps, Switzerland

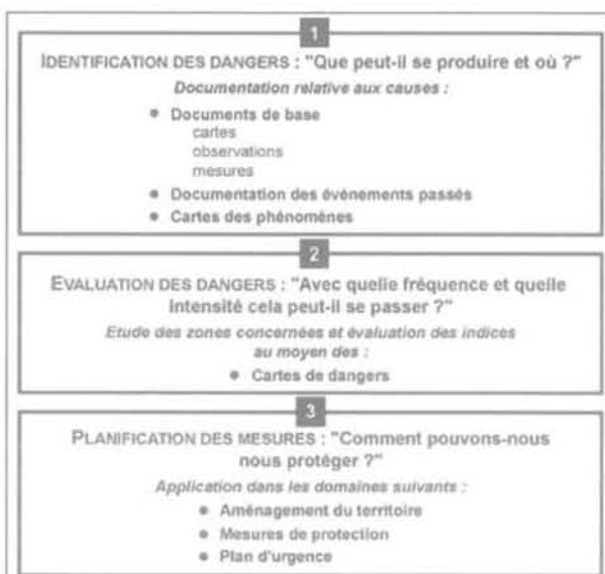
FIG. 1 Étapes successives pour la prise en compte des dangers naturels (d'après OFAT *et al.*, 1997).

En Suisse, les zones instables affectent 6 à 8 % du territoire national, touchant principalement les Alpes, les Préalpes et certaines parties du Jura plissé (OFAT *et al.*, 1997). En la matière, les autorités fédérales suisses proposent des recommandations générales pour la reconnaissance et la gestion des dangers naturels (OFAT *et al.*, 1997). Ces recommandations fédérales traitent cette problématique en trois étapes successives. La première étape a pour but une identification des dangers, la seconde permet d'évaluer ces dangers et la troisième doit déterminer la planification des mesures de protection à prendre.

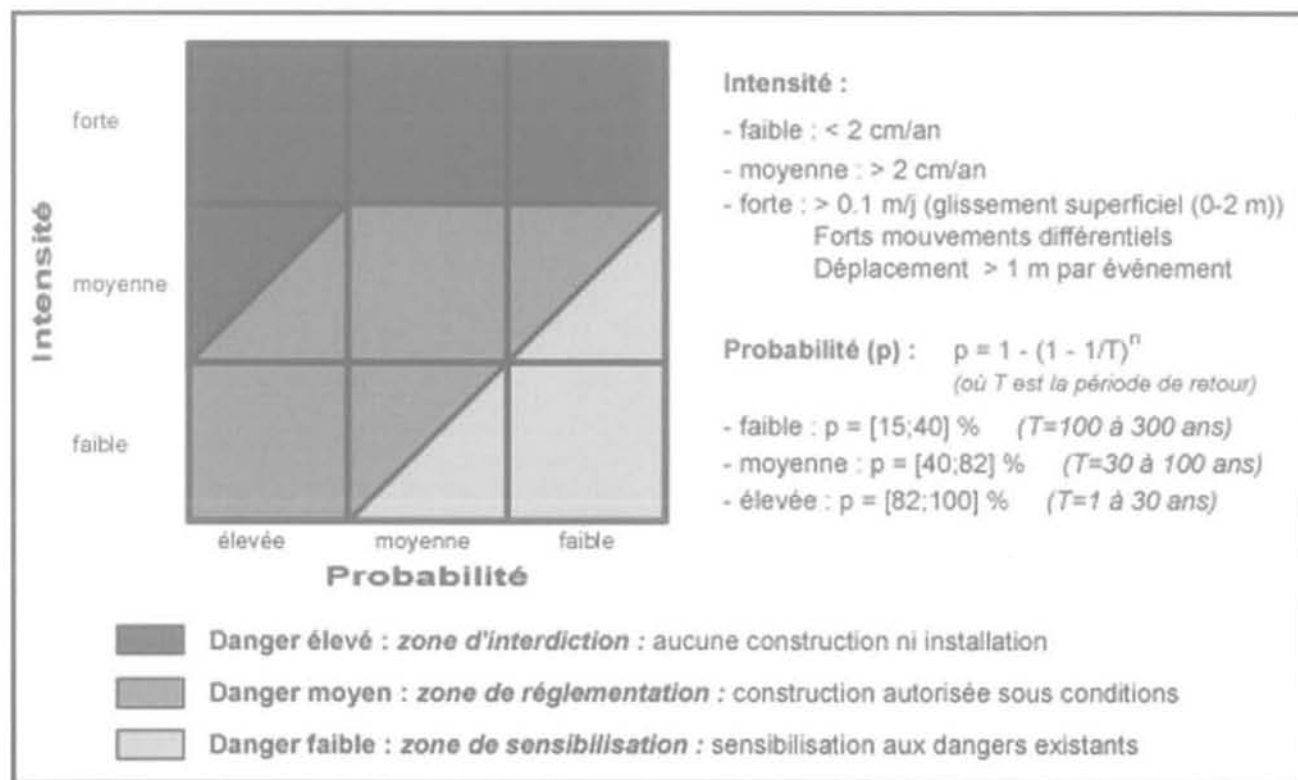
FIG. 2 Estimation du danger (d'après OFAT *et al.*, 1997).  
Landslide hazard assessment.

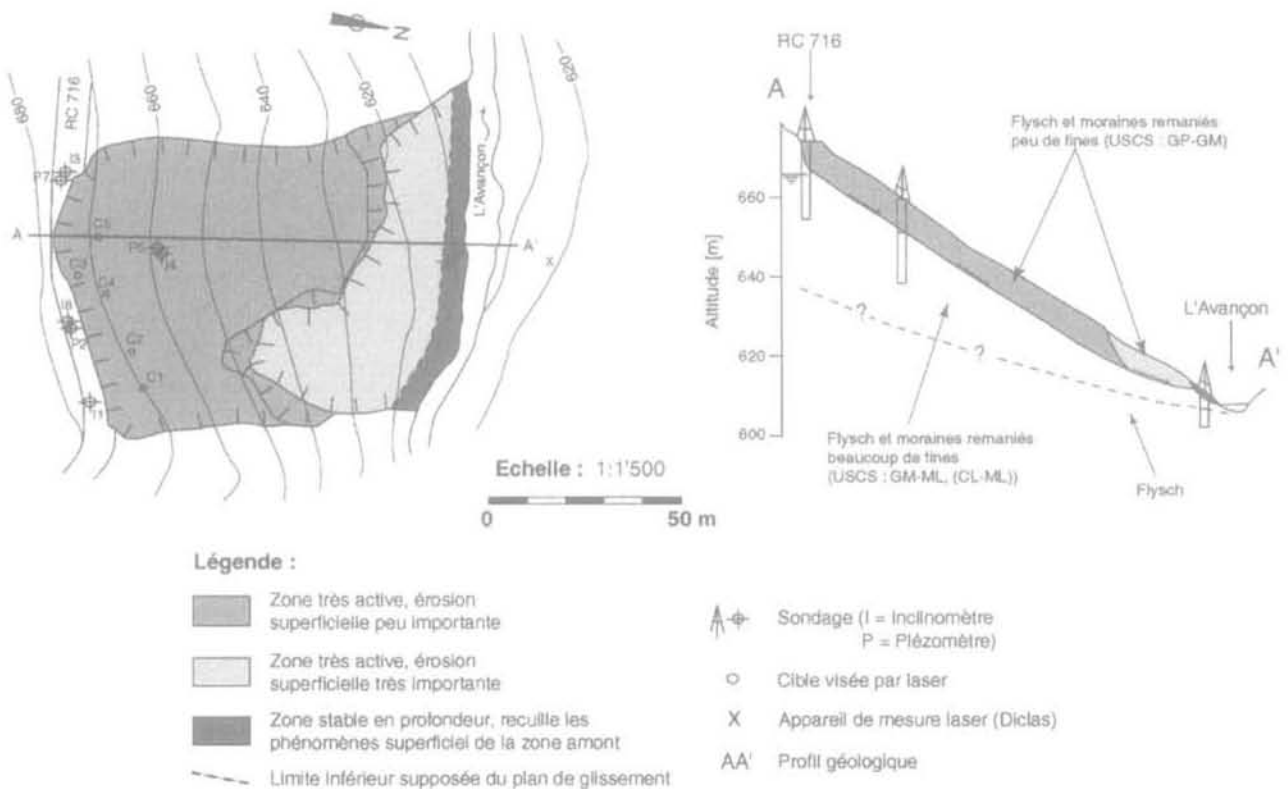
FIG. 4 Carte et coupe schématique du glissement (d'après Maric, 1999).  
Landslide geological settings (according to Maric, 1999).

Le corps du glissement de la Chenollette présente trois zones d'activité distinctes (Fig. 4). De part et d'autre de ces secteurs, les terrains sont également soumis à des phénomènes d'instabilité qui présentent des déplacements mensuels millimétriques.

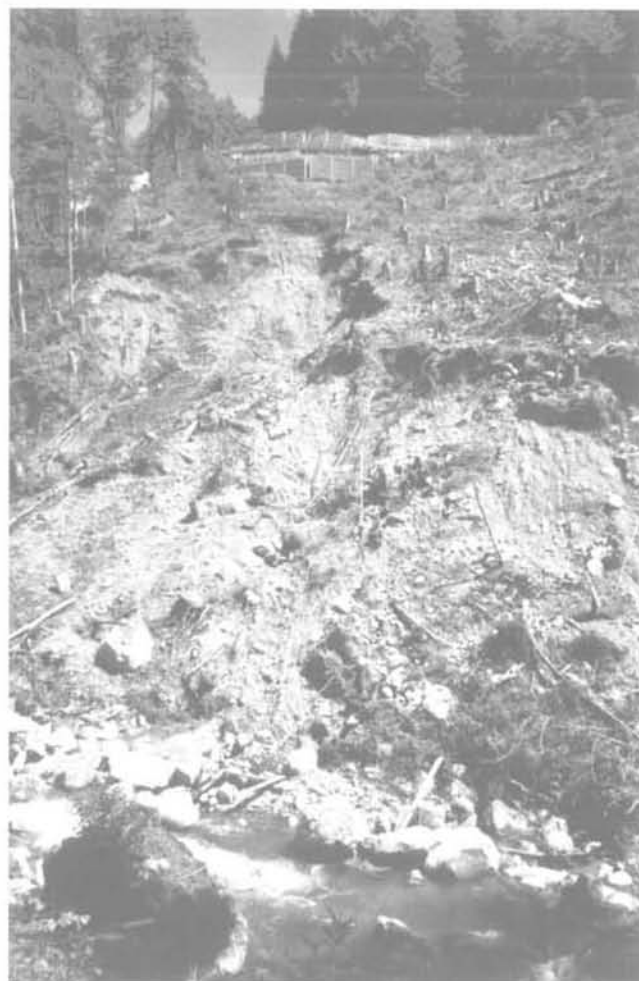
FIG. 5 Corps principal du glissement (photo : Bureau Maric).  
Main part of the landslide.

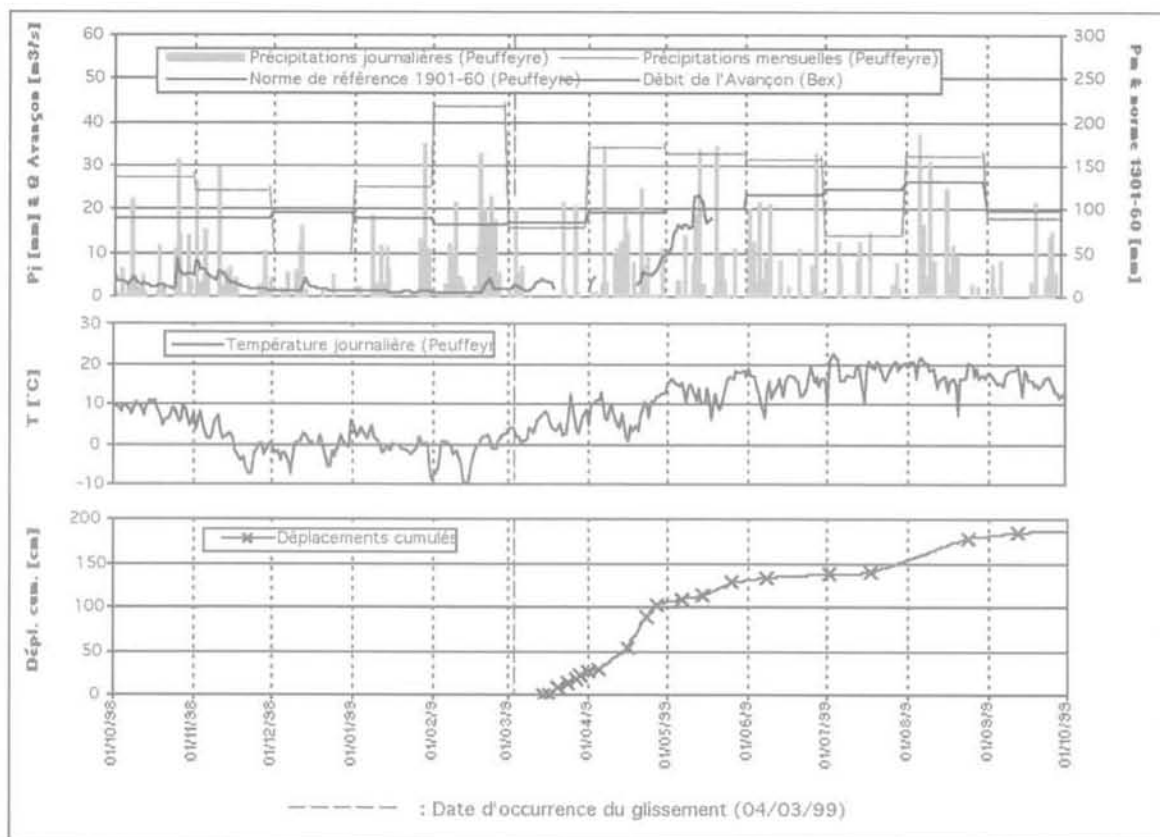
FIG. 6 Données climatologiques et déplacements pour l'année hydrologique 1999 (Tullen, 2000).  
Climatic and displacement data for the hydrologic years 1999.

Les écoulements réagissent rapidement aux précipitations (Fig. 6) et peuvent se traduire par des mises en charge locales dans les niveaux les plus perméables. Les essais de perméabilité de type Lefranc, effectués dans les sondages, indiquent une hétérogénéité importante avec des valeurs moyennes se situant entre  $10^{-7}$  et  $10^{-8}$  m/s, mais pouvant atteindre localement des valeurs allant jusqu'à  $10^{-4}$  m/s. Les niveaux piézométriques mesurés pendant les mois d'avril et de mai se corrélaient relativement bien avec les précipitations. Des événements pluviométriques supérieurs à 15 mm/jour indui-

Les déplacements sont mesurés depuis le 15 mars 1999, soit près de dix jours après le déclenchement du glissement. Les vitesses de déplacement ont atteint des valeurs de l'ordre de 5,5 cm/jour durant les deux premiers mois de mesure, puis ont ralenti pour atteindre des valeurs proches du cm/jour. Ensuite, ils se sont à

nouveau accélérés durant la première quinzaine d'août avant d'atteindre des valeurs quasi nulles qui sont toujours mesurées aujourd'hui. Les déplacements se corrélaient bien avec les précipitations jusqu'à fin août 1999. En effet, les précipitations supérieures à 15 mm/jour qui induisent les variations des niveaux piézométriques se traduisent par une accélération brutale des vitesses de déplacement avec un décalage de deux à trois jours. Durant les périodes sèches ou pendant les événements climatologiques présentant des précipitations inférieures à 15 mm/jour, l'activité du glissement reste quasi nulle. Ces analyses mettent bien en évidence l'influence des mises en charge hydraulique de la masse glissée sur l'activité du glissement. Depuis la fin du mois d'août, l'activité du glissement s'est très fortement ralentie. La pluviométrie durant l'automne a été faible, légèrement inférieure à la norme de référence et, dès la mi-novembre, elle est tombée sous forme de neige. De plus, il faut mentionner la remise en service durant l'automne 1999 de la route cantonale qui traverse la niche d'arrachement supérieure du glissement. Cette nouvelle route est équipée de drains qui améliorent la stabilité du site en récoltant des eaux de ruissellement sur le haut du glissement.

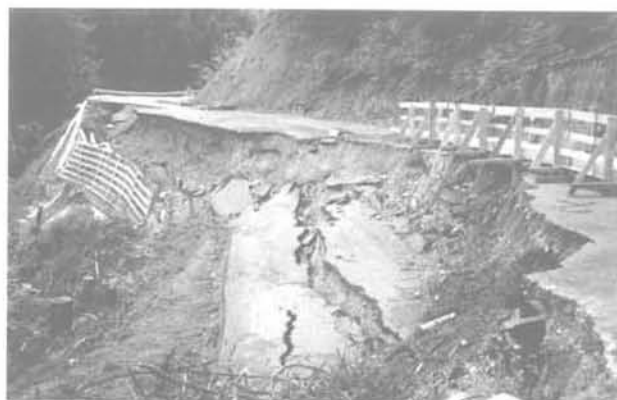
**FIG. 7A** État avant les travaux (photo : Bureau Maric).  
Before road works.

**FIG. 7** Route cantonale avant et après les travaux de confortation.  
Road before and after cleaning up works.

Les travaux de confortation définitifs de la route cantonale RC 716 ont débuté en juillet 1999 et la circulation fut rétablie au début du mois de décembre de la même année. Ces travaux se sont basés sur un principe de confortation de la zone supérieure du glissement avec construction d'ouvrages fondés et ancrés dans les couches non déstabilisées par le phénomène du 4 mars 1999 dans le but de rouvrir la route sans modification de son tracé. La confortation avec mise en place de blocs ancrés par des clous actifs permanents sur front gunité a permis de créer des conditions de stabilité indispensables pour construire les deux ouvrages nécessaires au rétablissement de la chaussée, à savoir une estacade de 36 m de long à 6 travées et une paroi micro-berlinoise

de 30 m de longueur pour une hauteur de 4 m. Ces travaux ne permettent pas une stabilisation de l'ensemble du glissement, mais uniquement de la zone supérieure concernée par les fondations des ouvrages routiers. En cas de réactivation du glissement, une troisième étape (3<sup>e</sup> rang de blocs ancrés) complémentaire est préconisée pour éviter une mise à découvert des ouvrages construits. La difficulté de cette réalisation fut double. D'une part, une altitude avoisinant les mille mètres, là où les cycles de gel et de dégel sont les plus nombreux au cours d'une année, et d'autre part, des difficultés liées à la topographie très accentuée du site. Ainsi, la confection du béton s'est basée sur un ciment NORMO 3 FS 4 (HCB, 2000) pour obtenir une bonne résistance aux cycles de gel-dégel et aux sels de déverglaçage. De plus, ce béton présente une bonne ouvrabilité, indispensable dans un espace aussi étroit et difficile d'accès.

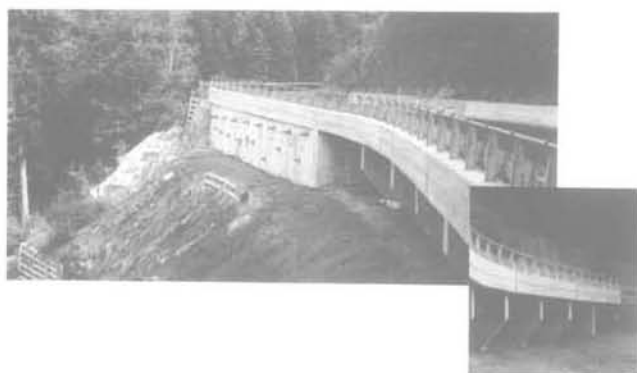
**FIG. 7B** État après les travaux (photo : HCB, 2000).  
After road works.
