# Aux origines de la réglementation française actuelle en matière de mouvements de versants : la coulée du plateau d'Assy en 1970

Un sanatorium du plateau d'Assy (Haute-Savoie) fut partiellement détruit par un glissement-coulée en avril 1970, causant la mort de 71 personnes, presque exclusivement des enfants. La recherche des causes de cette catastrophe et des éventuelles responsabilités mit en évidence le manque de connaissance scientifique sur les instabilités des versants naturels et la faible perception du danger chez les autorités comme chez les particuliers. L'absence d'une réglementation adaptée en matière d'urbanisme en découlait et le cadre juridique de la gestion des risques était très insuffisant.

## The present French regulation about landslide hazard originates from the 1970 Plateau d'Assy landslide

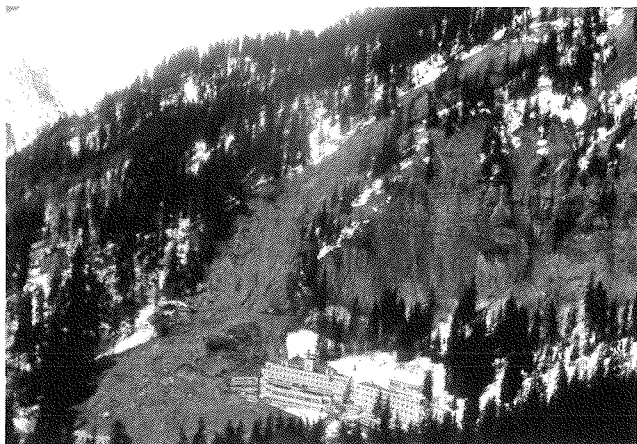
**FIG. 3** Vue générale de la coulée du plateau d'Assy.  
General view of the Plateau d'Assy flow slide.

300 m pour une longueur parcourue de 500 m, a détruit l'aile ouest du sanatorium du Roc des Fiz, au lieu-dit Praz-Coutant, causant la mort de 71 personnes, majoritairement des enfants, ce qui horrifia les populations aussi bien localement qu'à l'échelle nationale (Fig. 3).

– à la base et dominant immédiatement le sanatorium (Fig. 3), une falaise claire faite de calcaires durs et compacts appartenant au Jurassique supérieur (Tithonien). Cette falaise s'amenuise vers l'ouest au franchissement du petit talweg d'orientation nord-sud mentionné ci-dessus. Elle y est probablement morcelée et pratiquement recouverte de végétation ;

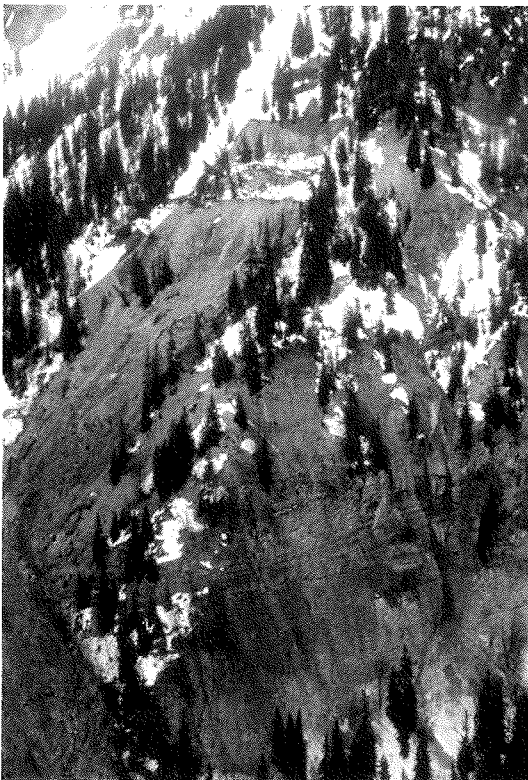
FIG. 6 Vue de la zone de départ de la coulée du plateau d'Assy.  
View of the upper part of the Plateau d'Assy flow slide.

Le rapport de l'expert résume bien l'enchaînement des faits qui ont conduit à la catastrophe. Un glissement de formations superficielles<sup>3</sup> (ébouls et probablement frange altérée superficielle des marnes sous-jacentes) s'est produit sur le versant à 35° des marnes du Valanginien inférieur. Ce glissement fut causé par la diminution des caractéristiques de résistance des marnes altérées en surface du *bed-rock* (conséquence de l'humidification) et par l'accroissement rapide des pressions interstitielles dans le versant. Dès la mise en mouvement et à cause des fortes teneurs en eau, la masse glissée s'est rapidement transformée en une coulée boueuse, dont le volume est évalué à plus de 50 000 m<sup>3</sup>. Celle-ci a tout d'abord dévalé la pente en ligne droite depuis la cote 1 550 m environ et, malheureusement, dès la cote 1 400, a rencontré le talweg nord-sud qui a canalisé directement la coulée sur l'aile droite du sanatorium situé à la cote 1 240 environ.

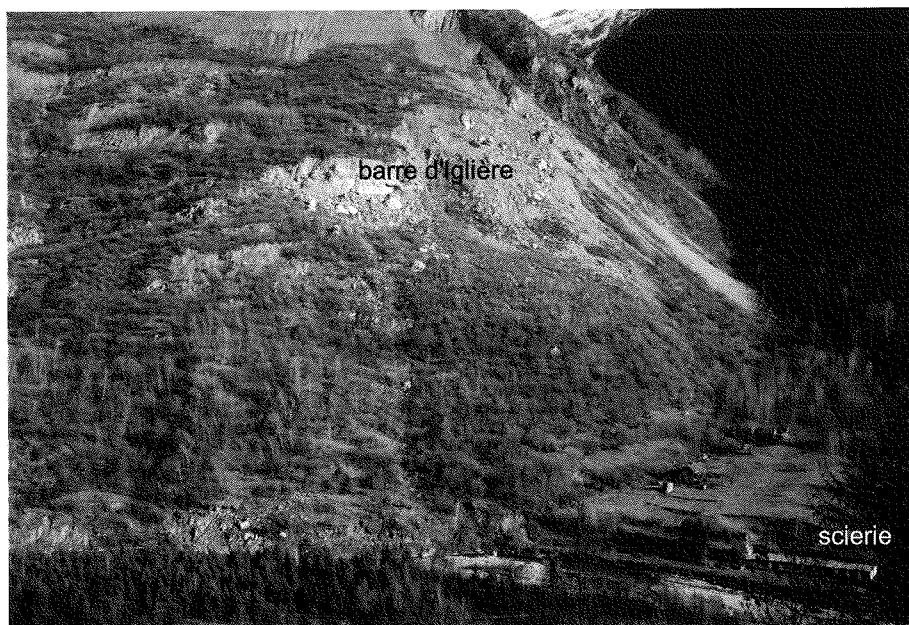
FIG. 8

**Glissement de La Clapière (Alpes-Maritimes) : la partie sud-est du glissement avec la barre rocheuse d'Iglière et la scierie évacuée.**  
Picture of La Clapière (Alpes-Maritimes, France) landslide, showing the Iglière cliff and the evacuated sawmill.

En fait, un autre cas avait déjà mis en évidence une lacune dans le dispositif mis en place par la loi de 1982 précitée. A Saint-Étienne-de-Tinée, le grand glissement de La Clapière était surveillé depuis 1976 ; le mouvement lent (quelques centimètres par jour) engendrait des chutes de blocs issus d'une corniche rocheuse située à mi-pente, la barre d'Iglière. Une scierie (Fig. 8) se trouvait dans un secteur directement soumis au risque de chutes de blocs et un arrêté municipal d'interdiction d'accès, pris en 1988, avait inclus dans son périmètre le bâtiment de la scierie<sup>6</sup>. L'idée d'une « indemnisation avant réalisation du dommage » avait alors été avancée. A titre exceptionnel, un accord avait pu être trouvé et le transfert de l'établissement a été effectué aux frais de la compagnie d'assurance, devançant ainsi le dommage, mais il était clair que, pour apporter une réponse satisfaisante à ce type de situation, un texte spécifique était nécessaire.

<sup>6</sup> Le PPR approuvé en 1997 placera cette scierie en zone « rouge », inconstructible, à la fois pour les chutes de blocs et pour la menace du glissement de grande ampleur.
