note technique

travaux de confortation des falaises du pays basque études et réalisations

A. Mayer

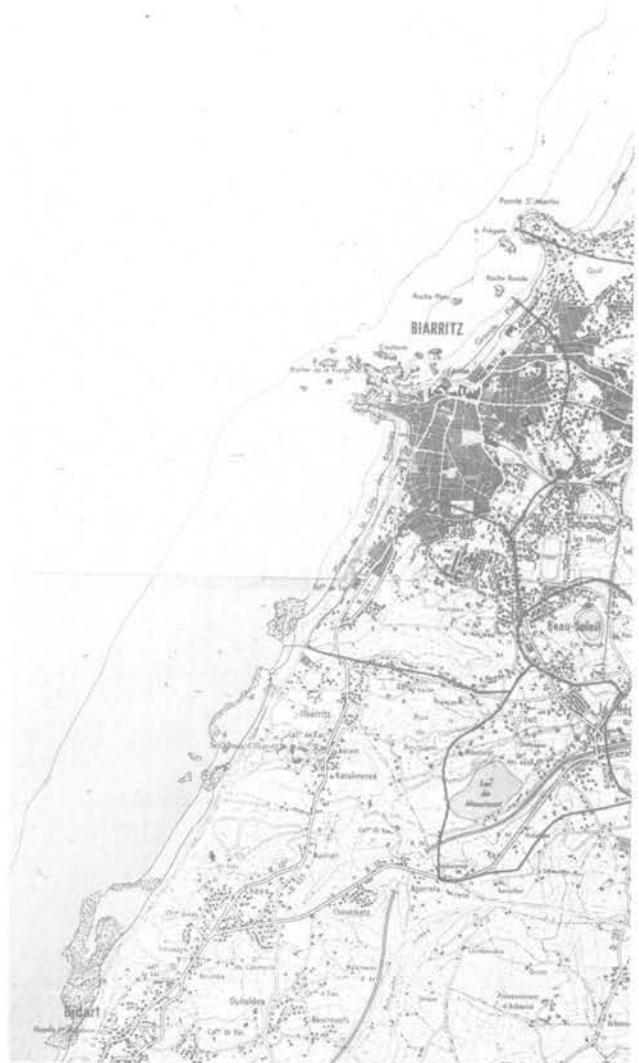
Fig. 1 Plan de la côte au Nord et au Sud de Biarritz

On examinera successivement du Nord au Sud les dégradations de la zone de dunes situées entre l'embouchure de l'Adour et la pointe du phare de Biarritz et notamment celles de la Chambre d'Amour, les travaux de confortation de la pointe du Phare, côté Sud exécutés par la Ville de Biarritz, les désordres de la côte des Basques, entre la pointe séparant le Port Vieux de la plage des Basques, et la plage de la Milady, 2 km plus au Sud environ, et enfin certains travaux qui ont permis de stabiliser la falaise encore plus au Sud de Guéthary (fig. 1).
