# glissement de la mosquée « Emir Abd el Khader » à Constantine

**D. Beucler**

UNIVERSITÉ-Bordeaux III

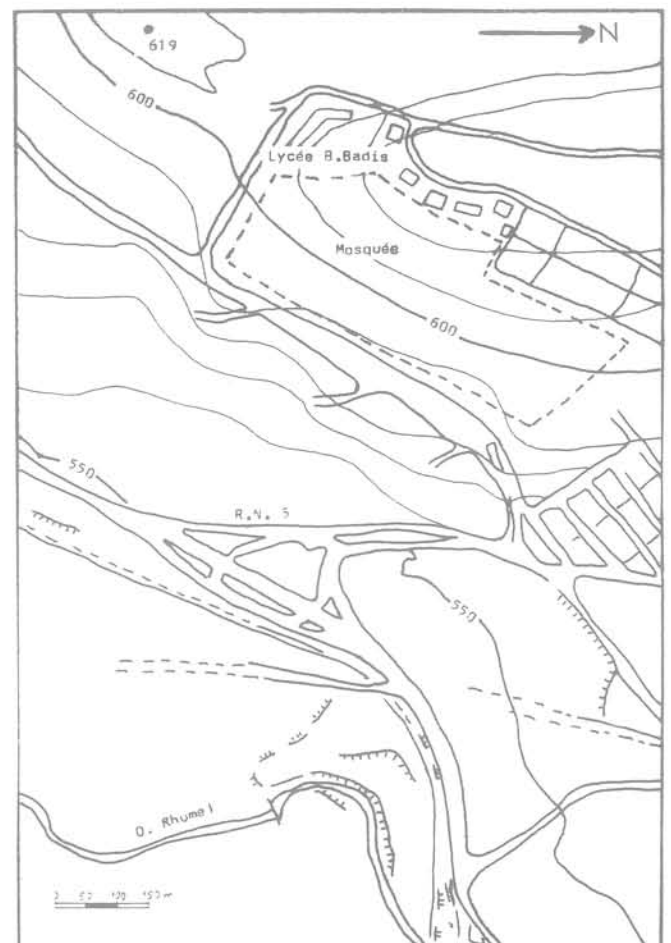
Fig. 1 Plan du site.

L'emplacement où s'élève la mosquée "Emir Abd El Khader" se situe au sud de la ville de Constantine, au cœur des nouveaux quartiers qui se développent en bordure de la route nationale n°5 (Constantine-Sétif). Cette route pénètre dans la ville en suivant la rive gauche de l'Oued Rhumel, un peu au-dessus de la plaine d'inondation en suivant grossièrement la courbe de niveau 550. Le terrain où sera édifiée la mosquée s'étend à peu près à mi-distance entre la route et le sommet du versant, sur des pentes relativement douces ( $\approx 20\%$ ), (fig. 1).

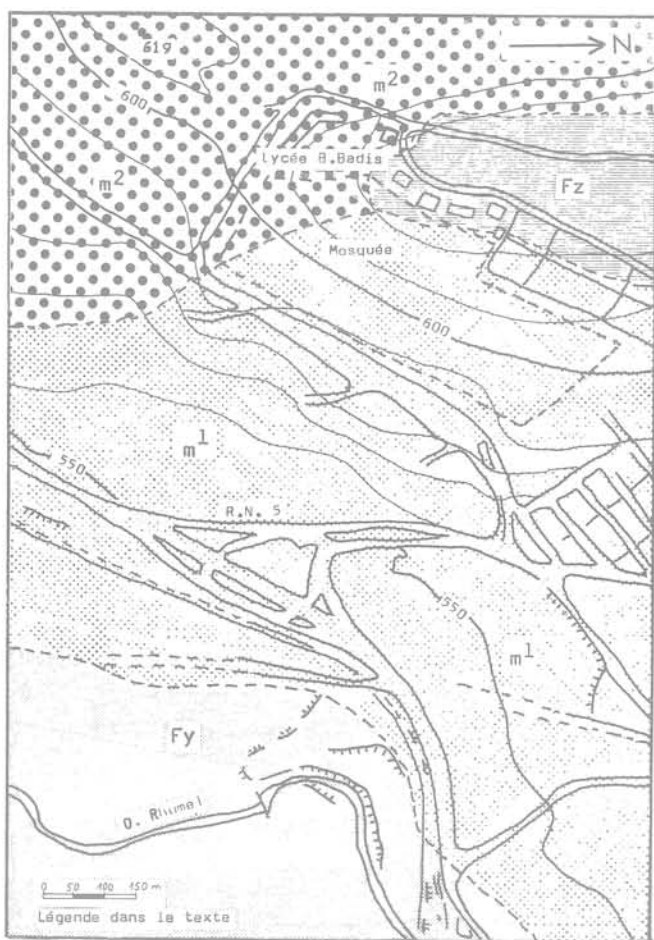
Fig. 2 Carte géologique.

L'ensemble des formations impliquées dans le glissement appartiennent à ce que l'on nomme en géologie algérienne les séries post-nappes (fig. 2). Ce sont :
