exemple de rupture de fondations ancrées par tirants précontraints

an exemple of rupture of prestressed ground anchored foundations

T.R.A. SANGLERAT

G. SANGLERAT**

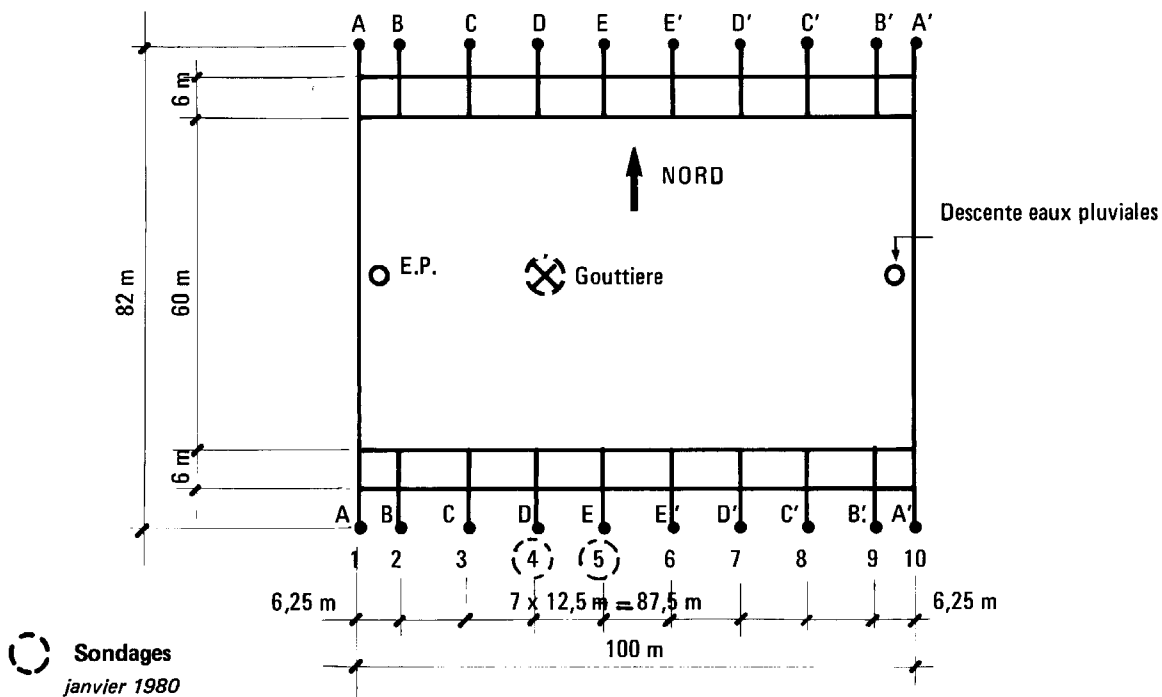
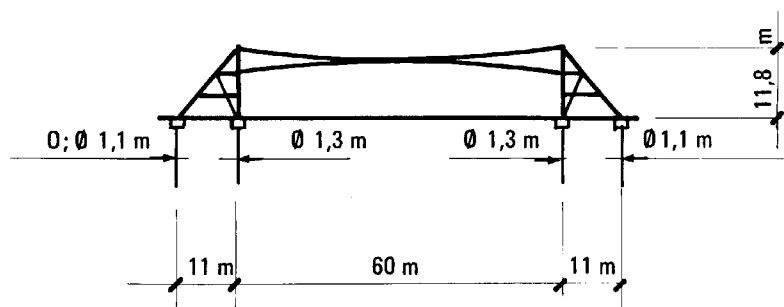
Fig. 1

Il s'agit d'un ouvrage important de 100 m de long sur 82 m de large d'une conception relativement audacieuse, puisque sur une portée de 60 m, sa partie centrale est déchargée de tout point porteur (fig. 1).

La présence d'un tube métallique d'injection n'avait pas permis l'accrochage de trois tirants précontraints aux massifs C, D et C' en long pan Nord (fig. 1).

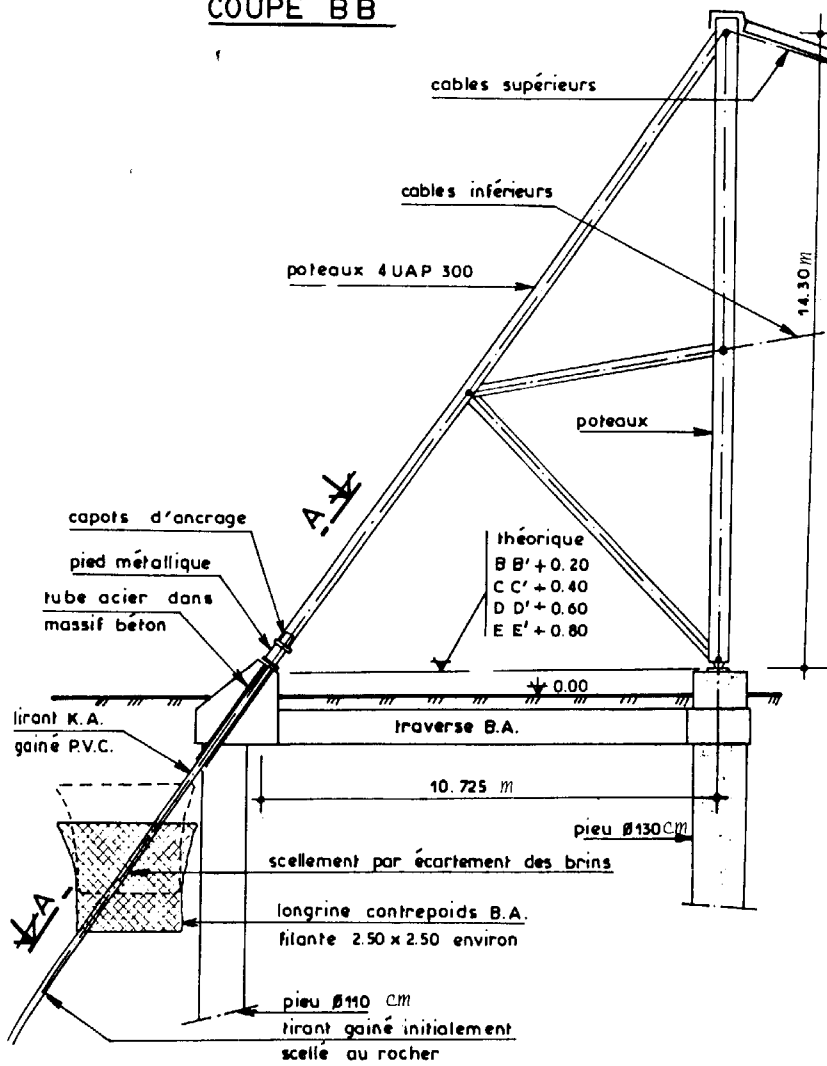
Fig. 2

Les tractions exercées par ces câbles sont reprises par des chevalements métalliques de forme triangulaire de 14,30 m de haut et de 10,72 m de base dont la coupe est donnée par la figure 2.

Après le déroulement de la foire, pour améliorer les ancrages à titre définitif, il a été décidé de réaliser une longrine en béton armé (schématisée sur les figures 2 et 4 par les zones grisées) destinée à jouer le rôle de contrepoids. On a donc enrobé les tirants dans cette longrine poids, le scellement se faisant par écartement des brins.

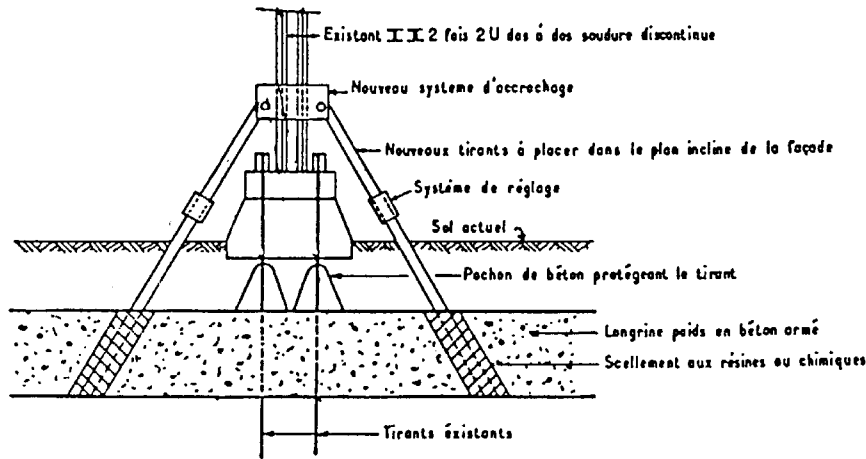
Fig. 6

Au-dessus des longrines contrepoids, la gaine enveloppant chaque tirant était interrompue et prolongée par deux demi-coquilles enveloppées par un pochon de béton non armé en forme de cône (fig. 5 et 6). La figure 6 donne le schéma de principe de renforcement envisagé initialement après l'exécution des deux premiers sondages, et qui a dû être modifié ultérieurement.

SCHEMA DE PRINCIPE D'UN RENFORCEMENT
