# Le point de vue du contrôleur technique

## The construction adviser's point of view

P. BLONDEAU

Rev. Franç. Géotech. n° 58, pp. 15-22 (janvier 1992)

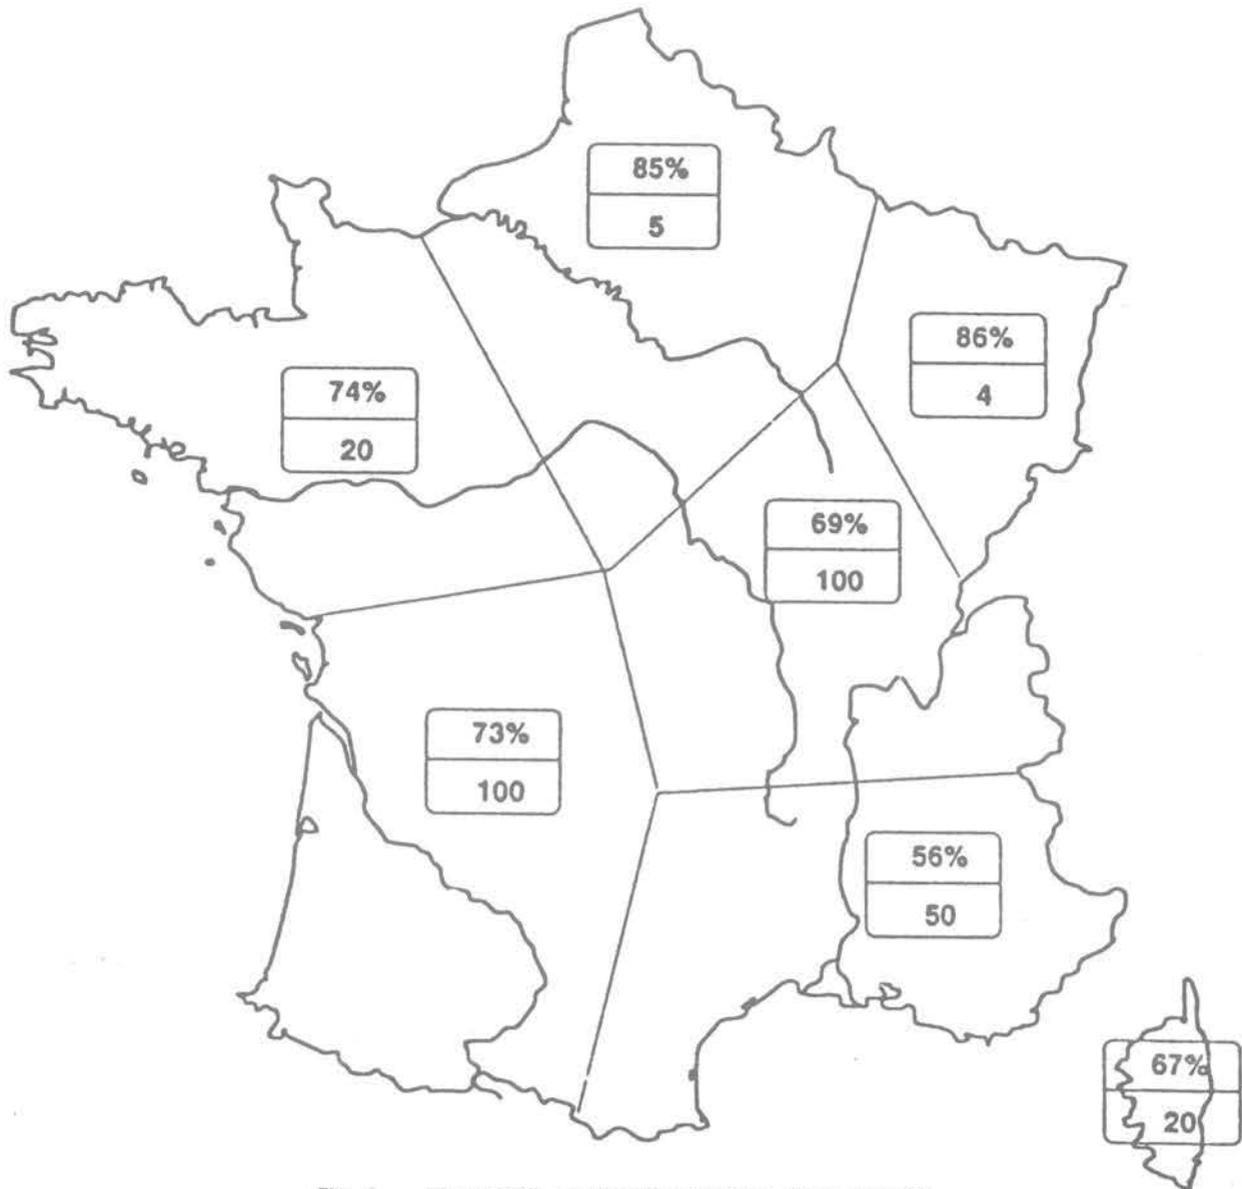
Fig. 1. — Pluviométrie de l'année novembre 88-octobre 89.  
Fig. 1. — Rainfall for the period november 88-October 89.

La sécheresse a pour corollaire la pluviométrie. On peut constater, par exemple, qu'en 1989 la pluviométrie n'était que 55 à 85 % par rapport à la normale (fig. 1). Si l'on considère uniquement la pluie efficace, celle qui pénètre dans le sol, on constate durant la même période une baisse générale par rapport à la moyenne (de 0 à 100 %). Seul le Nord de la France révèle une augmentation (de 1 à 40 %) (fig. 2).

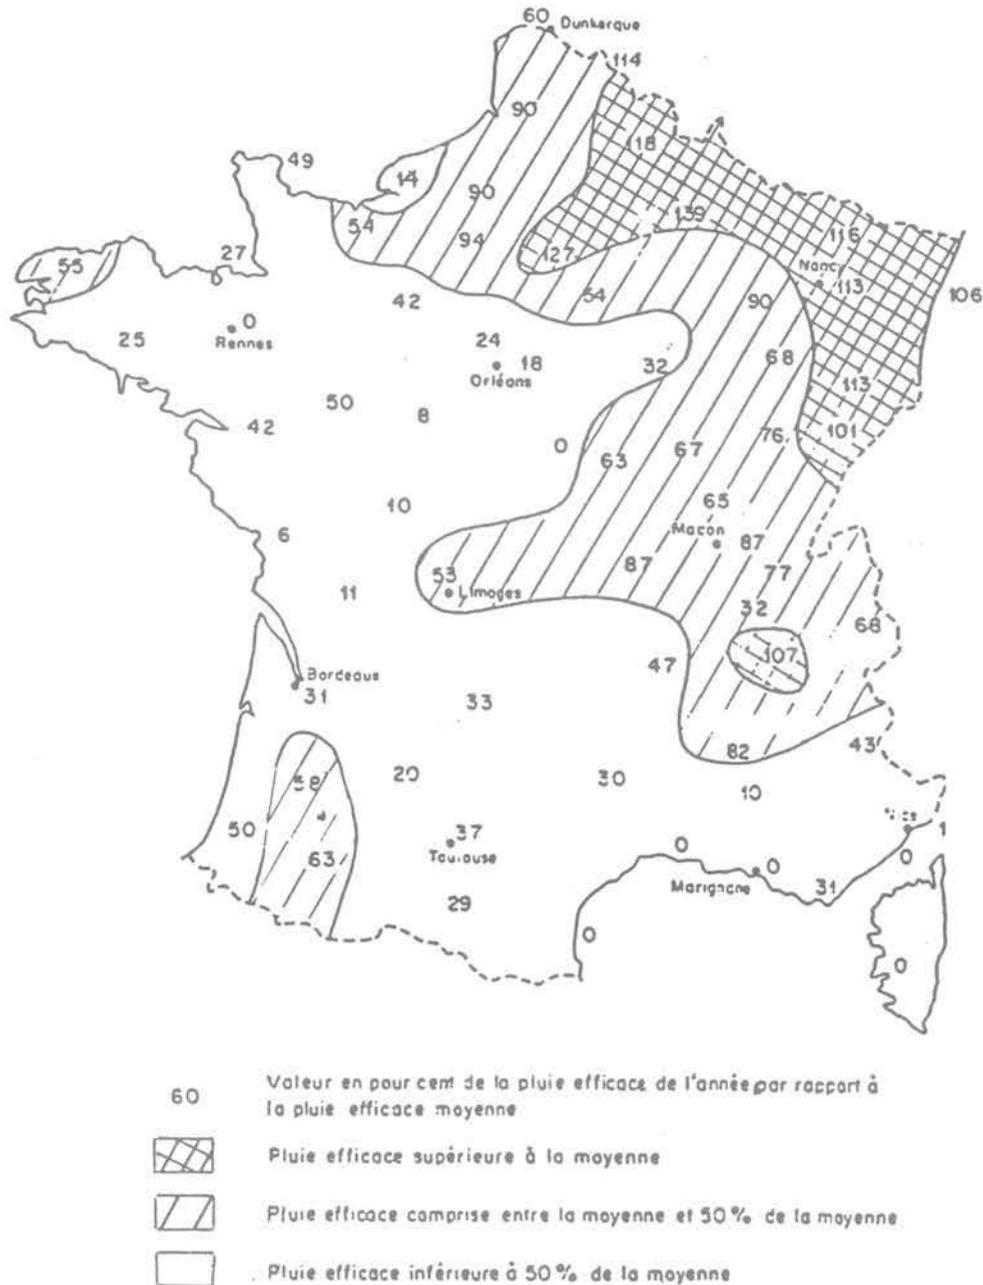
Fig. 2. — Comparaison de la pluie efficace de l'année 1988-89 avec la moyenne de référence.  
 Fig. 2. — Comparison of « Useful » rainfall for the year 1988-89. Compared with the reference average.

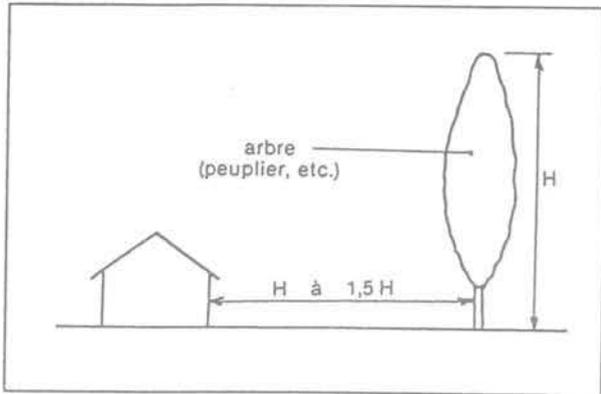
Fig. 3. — Distance minimale entre les bâtiments et les arbres.  
Fig. 3. — Minimum distance between house and tree.

Une règle simple, mais peu souvent respectée consiste à implanter des arbres à fort pouvoir d'absorb-

sion à une distance supérieure à la hauteur de l'arbre adulte (fig. 3).

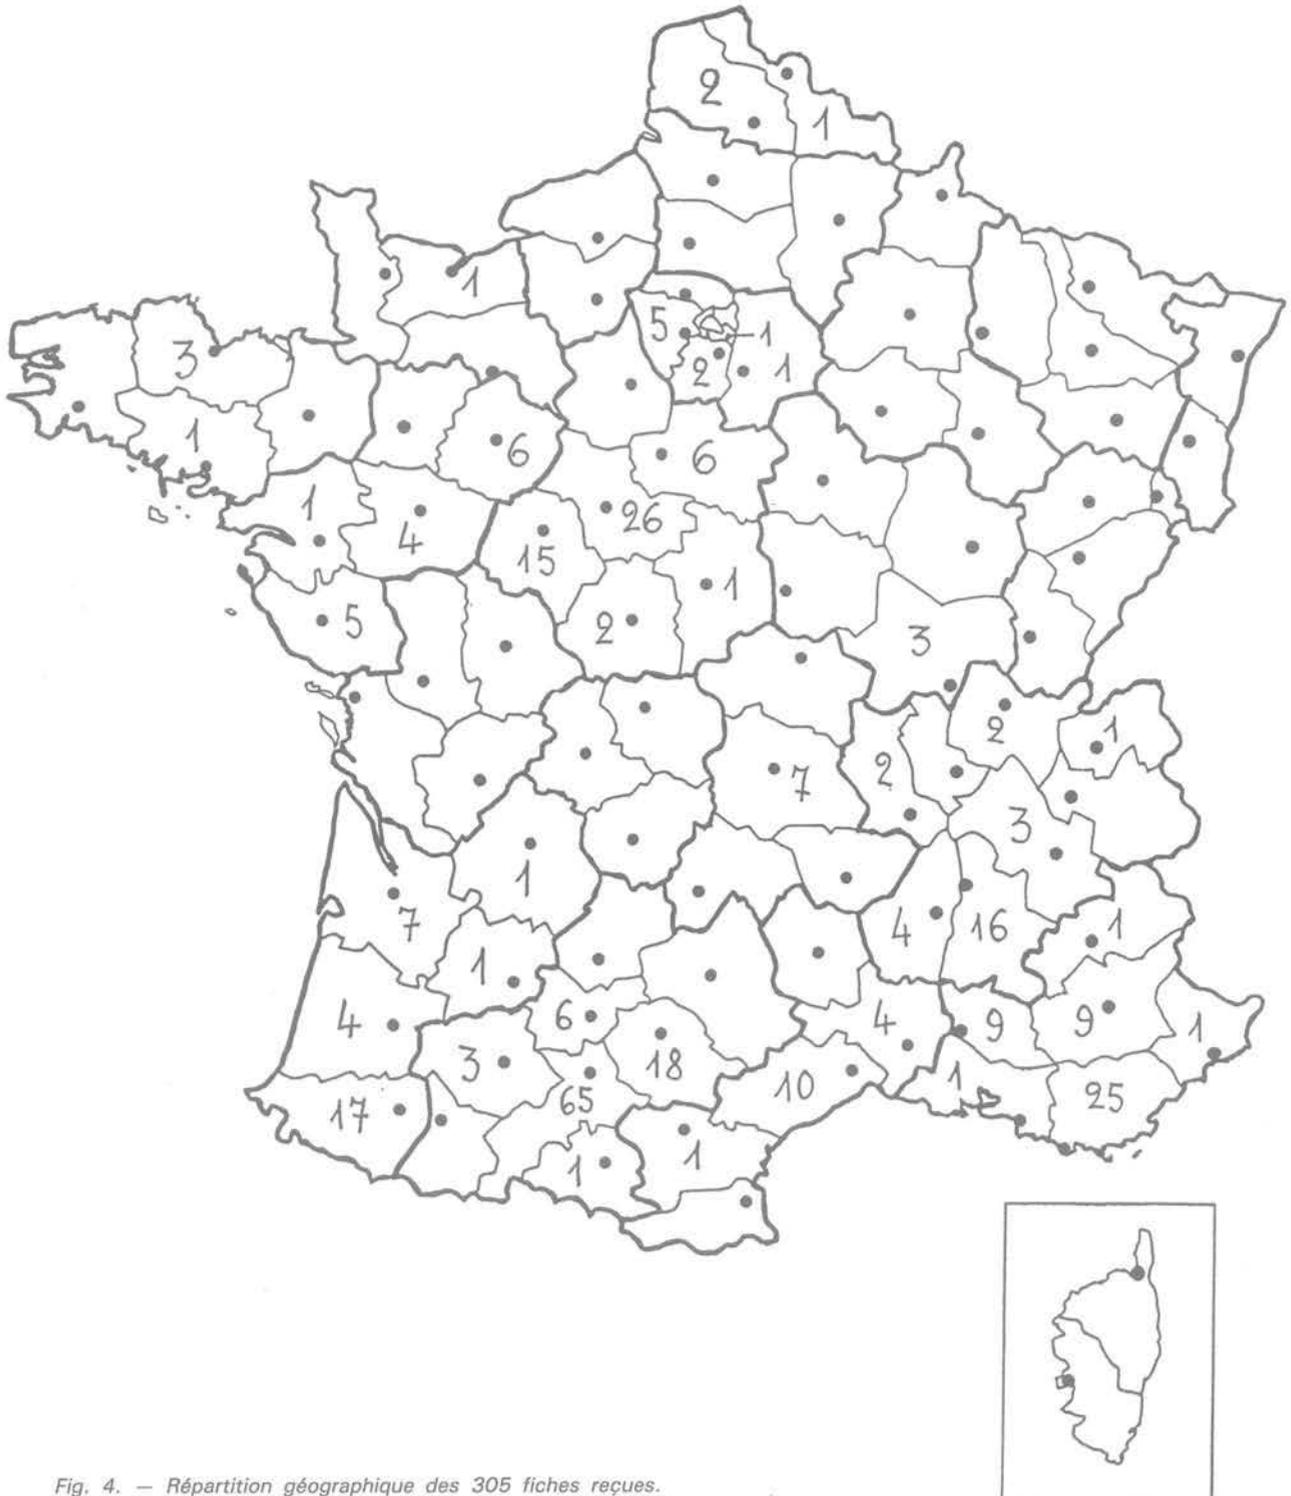
Fig. 4. — Répartition géographique des 305 fiches reçues.

Fig. 4. — Geographic repartition of 305 files received.

La seconde nous présente une analyse de la pathologie après dépouillement d'une enquête faite auprès de son réseau d'experts. C'est ainsi qu'elle a donné 305 fiches se rapportant à 356 ouvrages (cf. répartition géographique) (fig. 4 et 5).

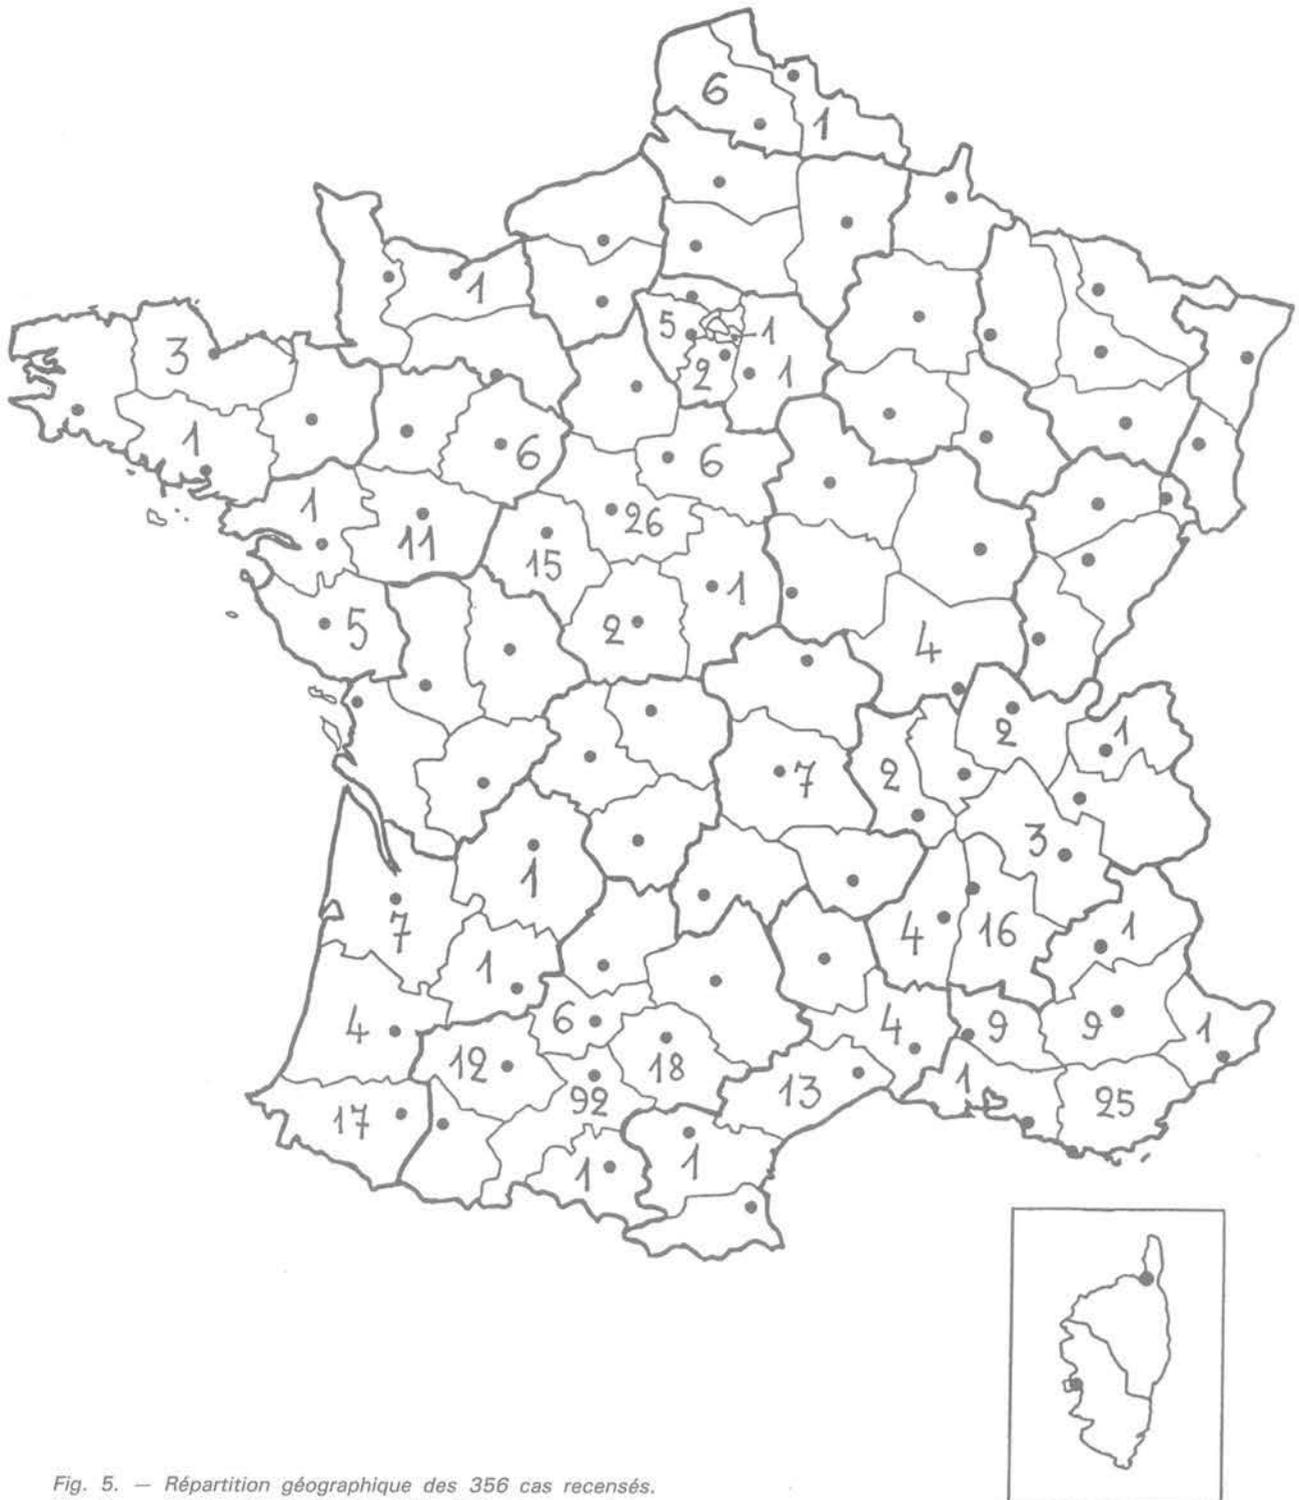
Fig. 5. — Répartition géographique des 356 cas recensés.  
 Fig. 5. — Geographic repartition of the 356 cases studied.

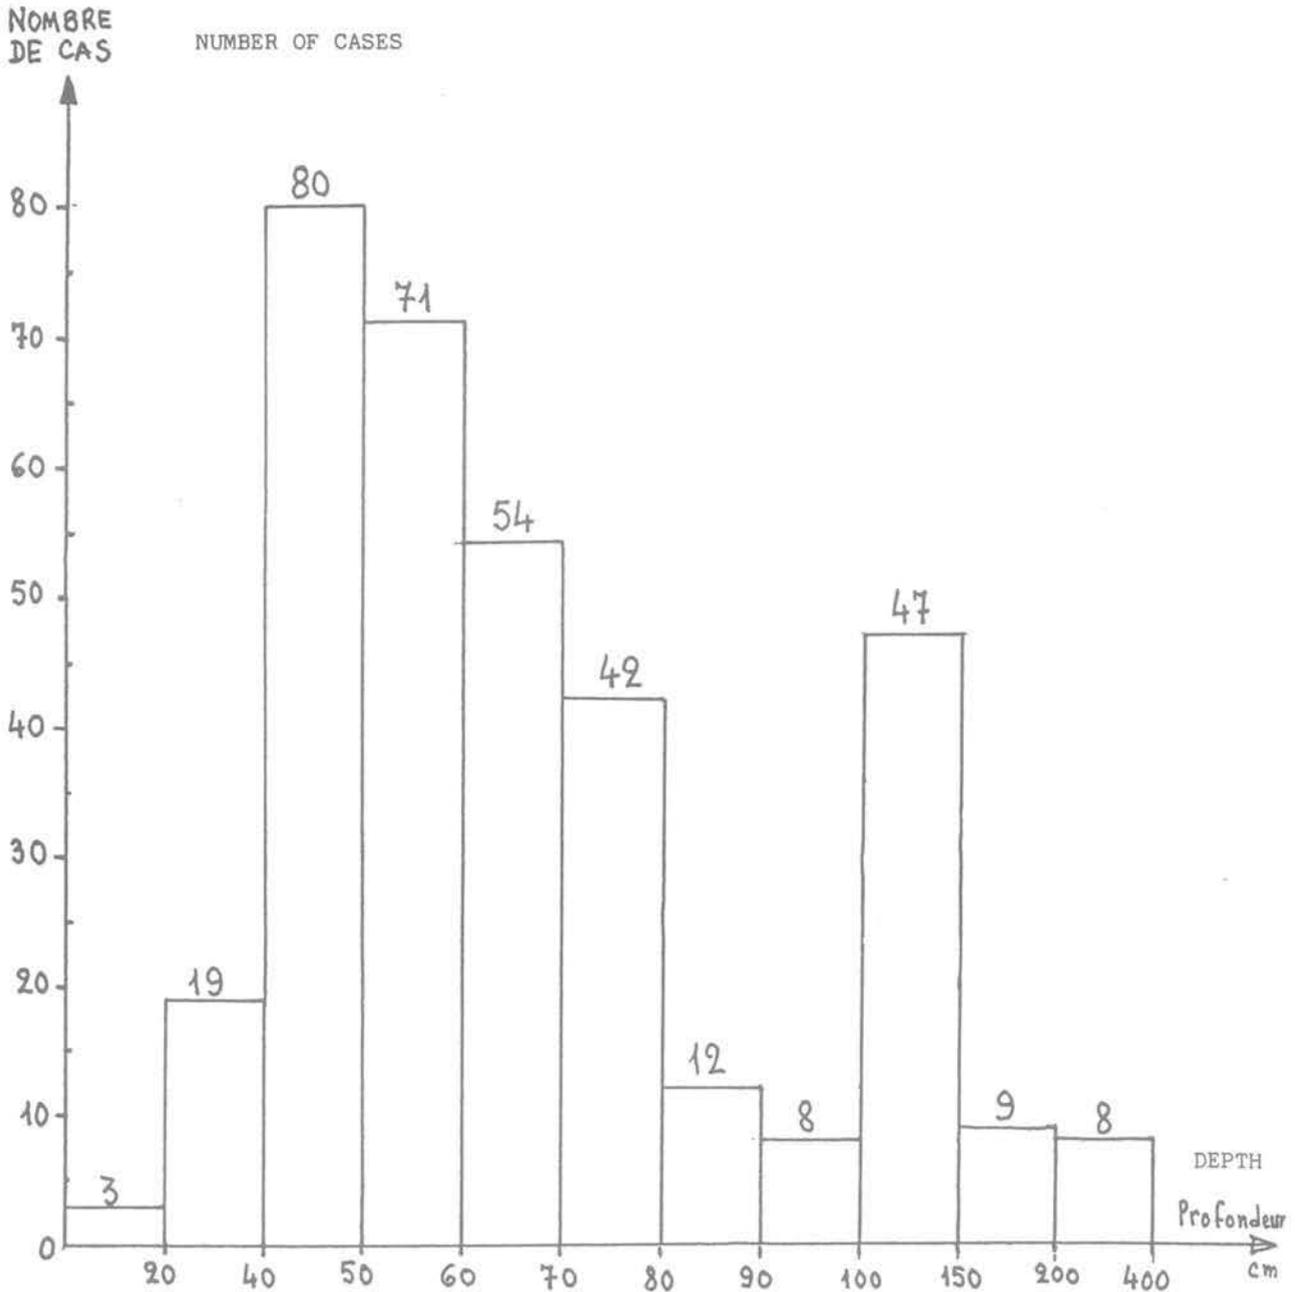
Fig. 6. — Histogramme des profondeurs (353 cas).  
 Fig. 6. — Histogram of foundation depths (353 cases).

L'histogramme des profondeurs de fondations, après correction, montre que la majorité des fondations se situent entre 20 et 80 cm de profondeur (fig. 6)
