difficultés rencontrées dans les chantiers urbains

difficulties encountered in urban works

1. Soutènements et fondations en présence de carrières
 2. Création de sous-sols sous un bâtiment existant
1. Retaining walls and foundations in presence of cavities
 2. Making of supplementary basements under an existing building

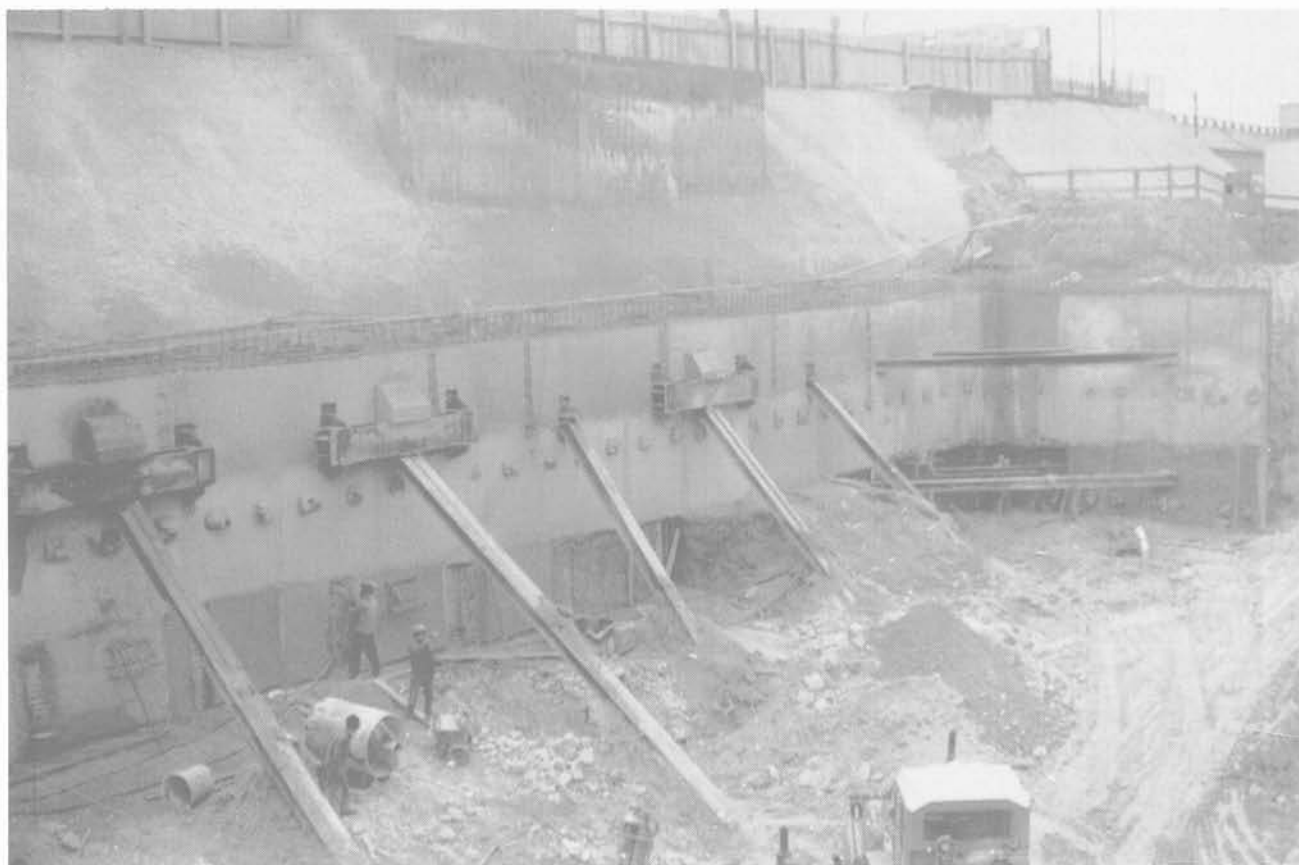
Le système fut donc modifié et il fut mis sur toute la longueur de la façade (51,30 m) des batteries de butons métalliques (fig. 8). Afin d'éviter de décompresser les terres et de provoquer tout mouvement dû à leur poussée, ces batteries ont été mises en place dans des tranchées blindées perpendiculaires à la paroi berlinoise. Ces batteries étaient fondées sur des semelles ancrées dans les Marnes et Caillasses du fond de fouille.

Afin de limiter la densité des ouvrages, les poussées dues aux terres ont été transmises par les profilés verticaux de la paroi berlinoise aux batteries de butons, au moyen de lisses horizontales métalliques maintenues par des corbeaux, soit métalliques, soit exécutés en béton armé.

Fig. 8. — Nanterre-La Défense.
Paroi berlinoise en cours d'exécution.

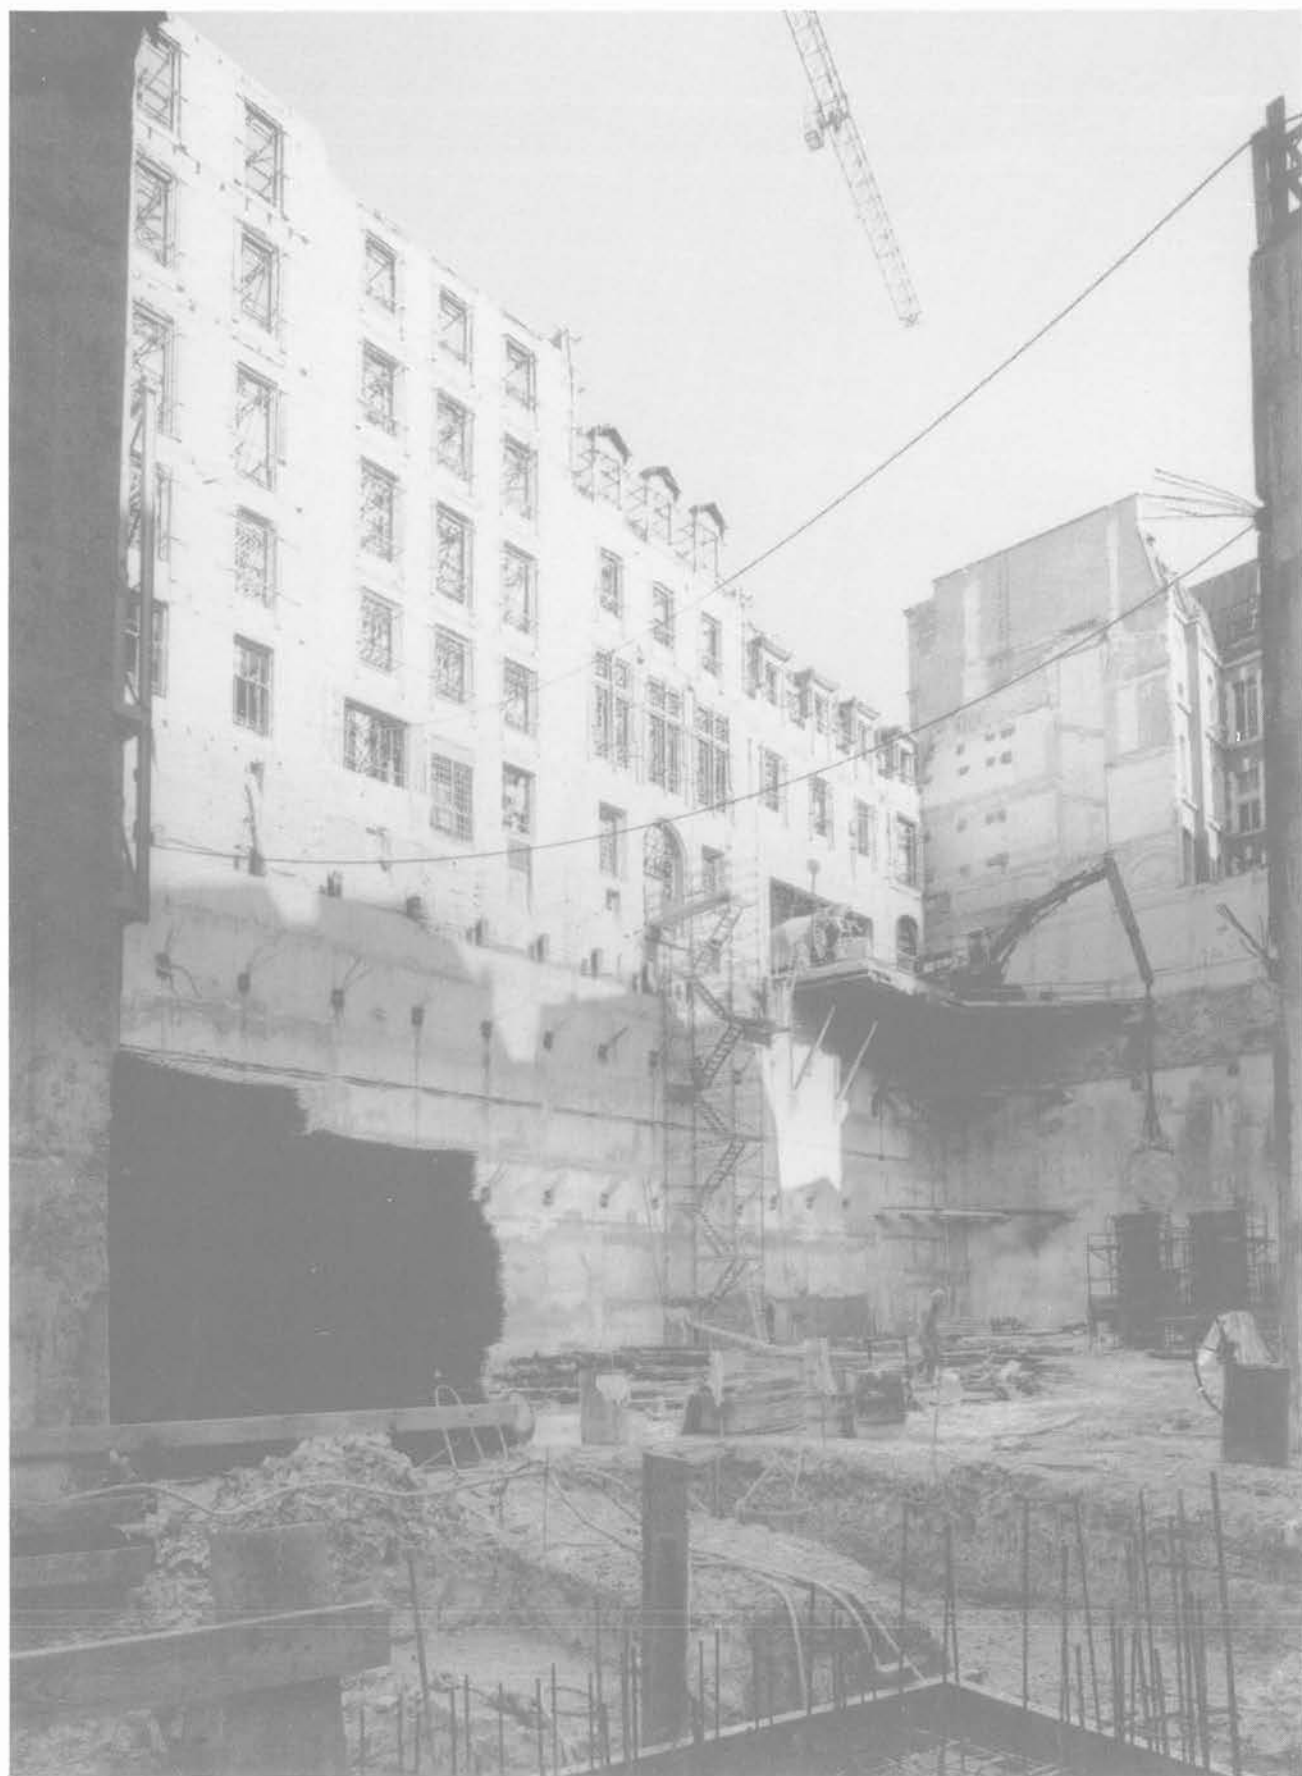
Fig. 11. — Rue Galilée - Paris (16^e). Façade rue Vernet avec paroi berlinoise.

Tout le service du chantier, devenu inaccessible à cause des façades conservées, se faisait par une baie de 9,00 m d'ouverture créée rue Vernet (fig. 11). L'achèvement du terrassement a nécessité la réalisation d'une plate-forme en béton armé provisoire construite en porte-à-faux au niveau trottoir, supportant une pelle de 500 kN.

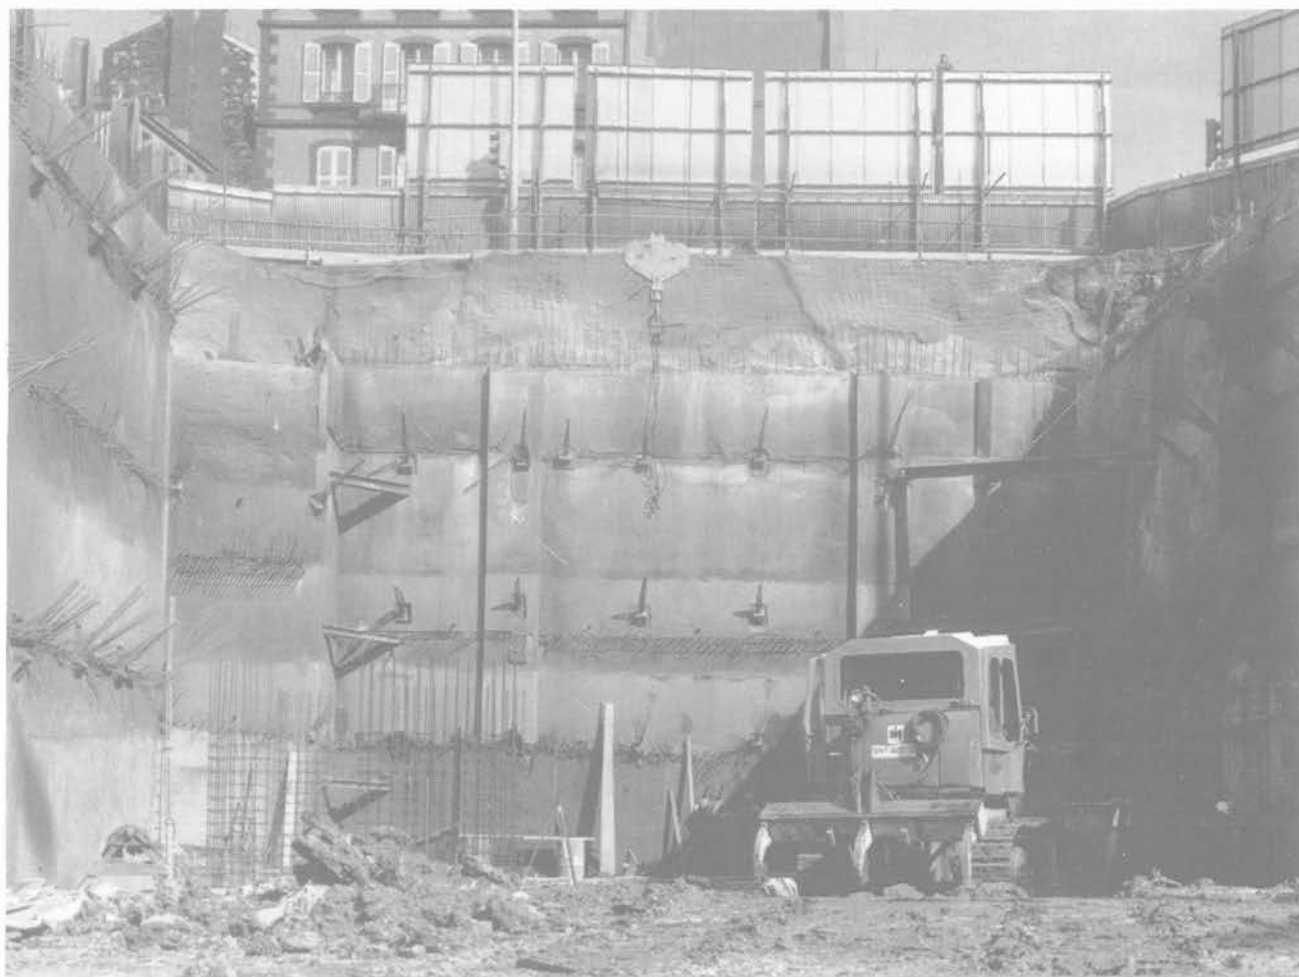
Fig. 15. — Clermont-Ferrand. Vue partielle du chantier.

En phase définitive, la paroi périphérique doit s'appuyer sur les planchers. Mais, en phase provisoire les profilés de la paroi étaient maintenus par des tirants d'ancrage provisoires. Ces tirants précontraints, du type STUP, d'une force maximale de 1 100 kN étaient scellés dans les Marnes de Limagne. Dans les angles, des butons métalliques assuraient la stabilité de la paroi. Le scellement des tirants a présenté des difficultés. Dans la partie amont du chantier, la forte teneur en argile des Marnes a contraint à mobiliser un massif plus important pour le scellement. Dans la partie aval du chantier, les matériaux de substitution contenus dans les failles volcaniques ont dû être traités au ciment avant le scellement des tirants (fig. 15).

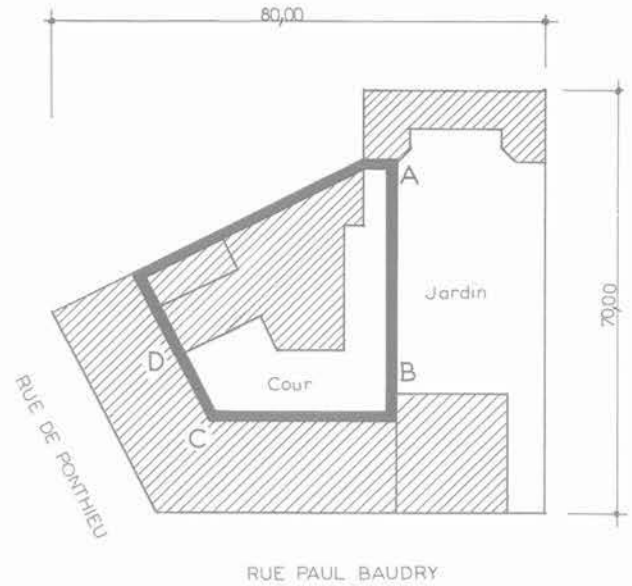
Fig. 17. — Paris 8^e. Rue Paul-Baudry. Plan.

La coupe géologique est indiquée sur la figure 16. La figure 17 montre l'état existant et l'ampleur du projet sur un terrain de 70 × 80 m environ. Nous avons effectué les travaux de reprises en sous-œuvre, soutènements et terrassements préalables à cette rénovation, sous la direction du Bureau d'Etudes DHEILLY. La réalisation de l'excavation a nécessité plusieurs techniques :

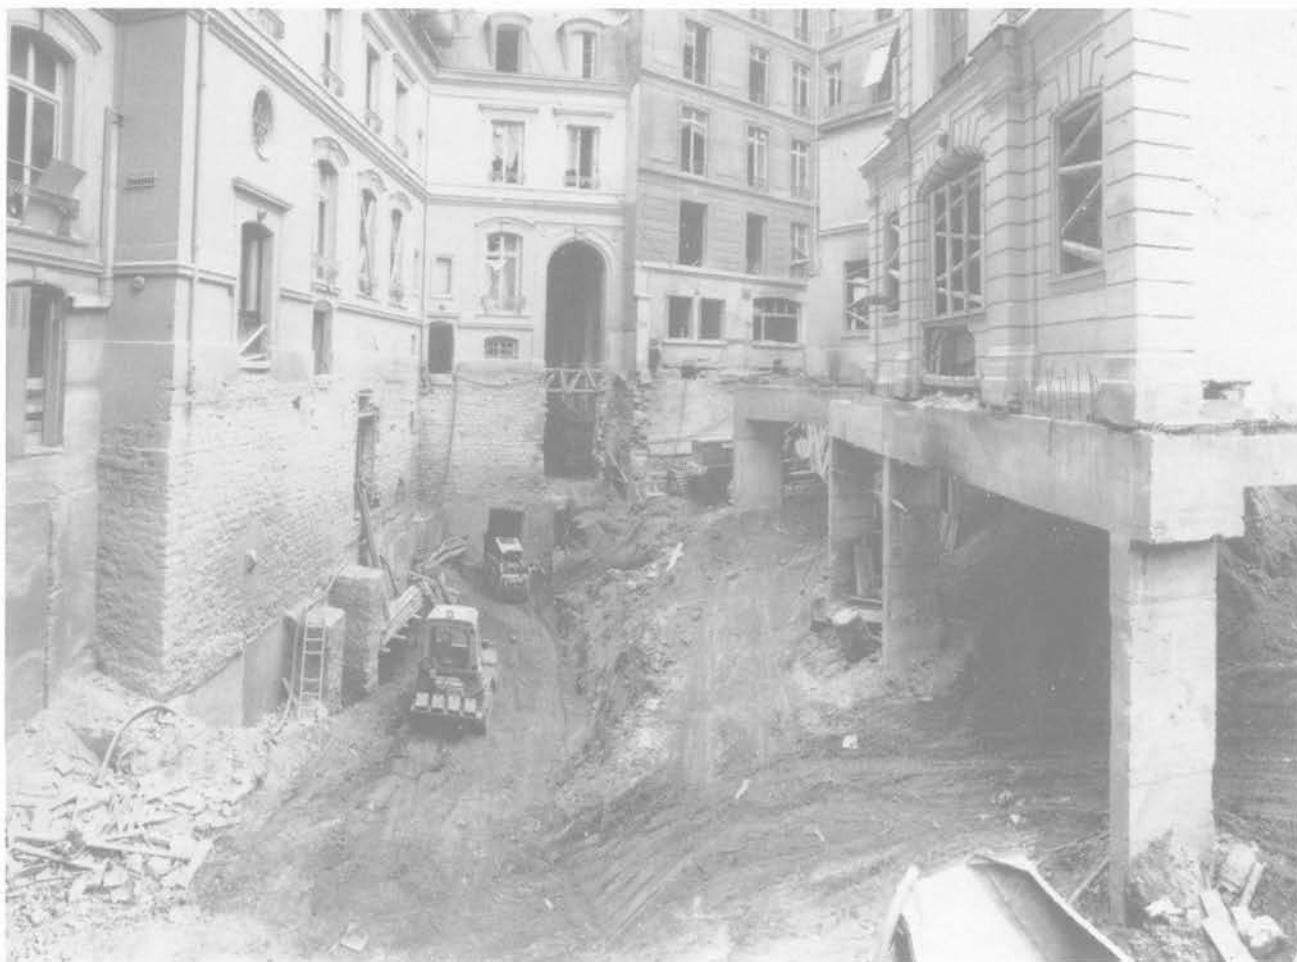
Fig. 19. — Rue Paul-Baudry - Paris (8^e). Achèvement de l'excavation générale.

Une fois l'ensemble des existants repris sur de nouvelles fondations, on a procédé à l'excavation générale (fig. 19 et 20).

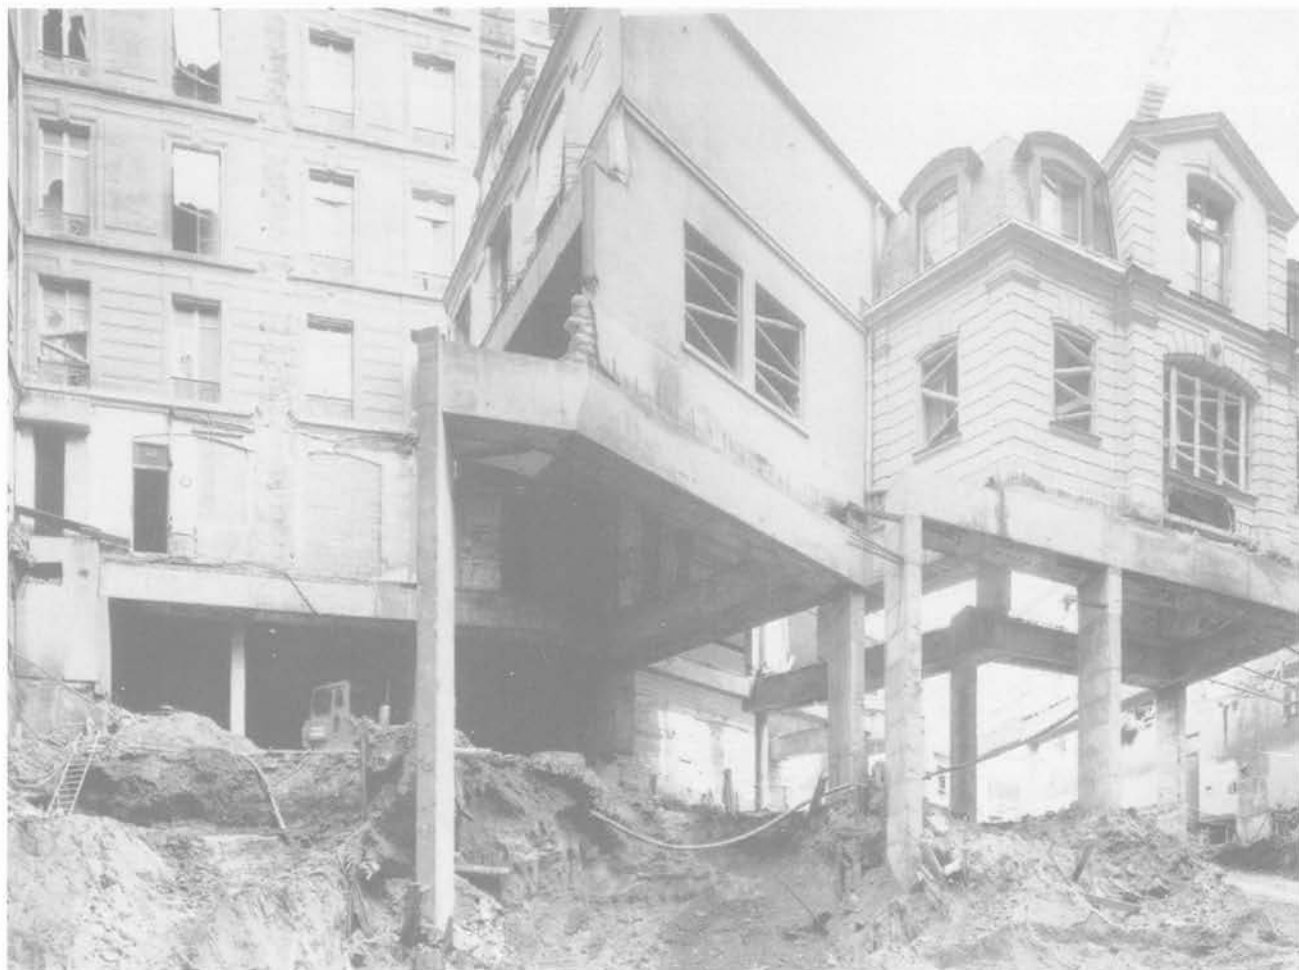
Fig. 20. — Rue Paul-Baudry - Paris (8^e). Vue des immeubles repris en sous-œuvre.

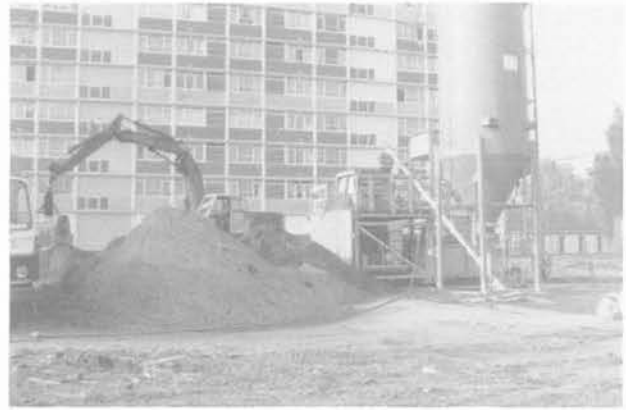
Fig. 23. — Ivry-sur-Seine. Installation d'injection.

depuis le terrain naturel et suivant une maille de 5,00 × 5,00 m. Ces perforations étaient assorties de la mesure des paramètres de forage. Le coulis était dosé à 80 kg de ciment pour une tonne de cendres volantes; les quantités mises en œuvre étaient de 15 à 30 m³ par forage. Le traitement des bourrages et des anomalies du recouvrement éventuellement rencontrées a constitué la deuxième phase importante de l'opération pour laquelle une deuxième série de forages a été exécutée suivant une maille de 3,50 × 3,50 m. Ils ont été tubés et équipés de tubes à manchettes pour injecter sous pression un coulis dosé à 250 kg de ciment et 750 kg de cendres volantes par mètre cube, soit 5 à 6 m³ par forage (fig. 23).

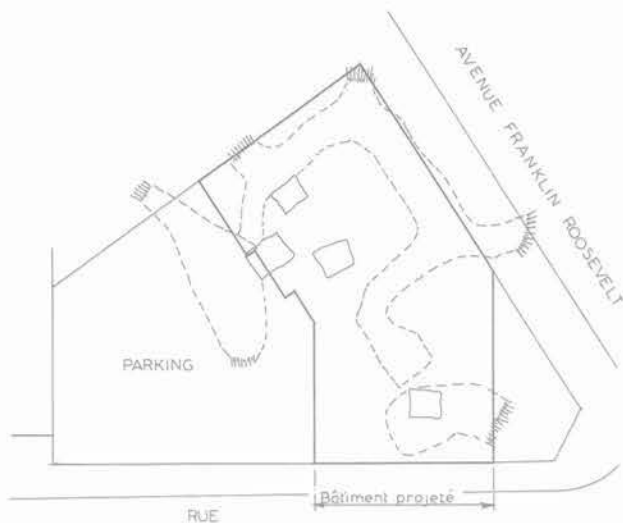
Fig. 24. — Amiens. Plan des vides rencontrés.
