# Les pieux maritimes du pont Vasco da Gama

**M. WASTIAUX  
J. DUCROQ  
F. CORBETTA**

## Maritime piles of Vasco da Gama bridge

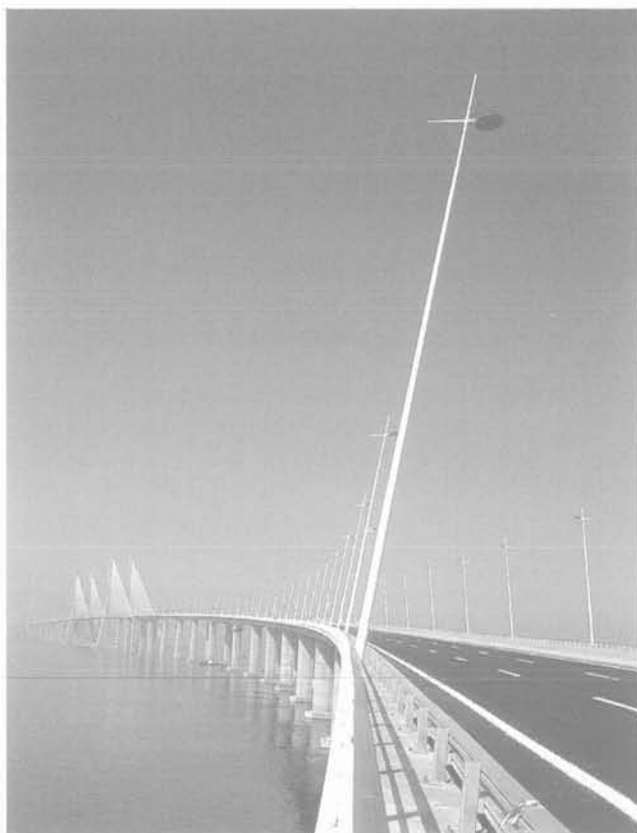
FIG. 1 Vue générale depuis le viaduc central avec le pont principal à haubans en fond.  
General view taken from central viaduct towards main cable stay bridge.

### Les différentes structures (Figs. 1 et 2)

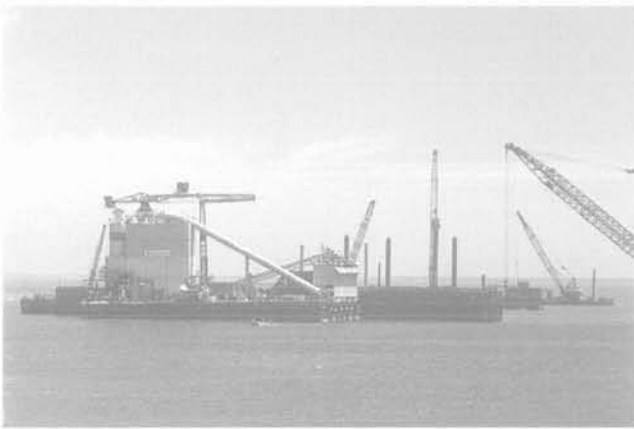
FIG. 4 Centrale à béton flottant.  
Floating batching plant.

- des contraintes beaucoup plus sévères à la réalisation (pour pallier les risques durant le forage et le bétonnage) ;
- une logistique très importante : une dizaine de barges par atelier, dont une centrale à béton flottante de capacité 120 m<sup>3</sup>/h (Figs. 4 et 5) ;
- une cadence faible par atelier : 2 jours par pieu ;
- la nécessité de recéper les têtes de pieu.

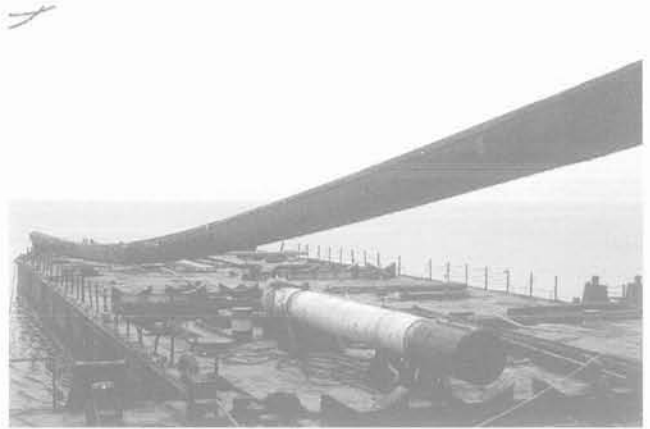
FIG. 7 Levage d'un pieu battu.  
Lifting of a casing for a driven pile.

- une cadence élevée (2 pieux par jour) ;
- une méthode simple et fiable (Figs. 6, 7 et 8) ;

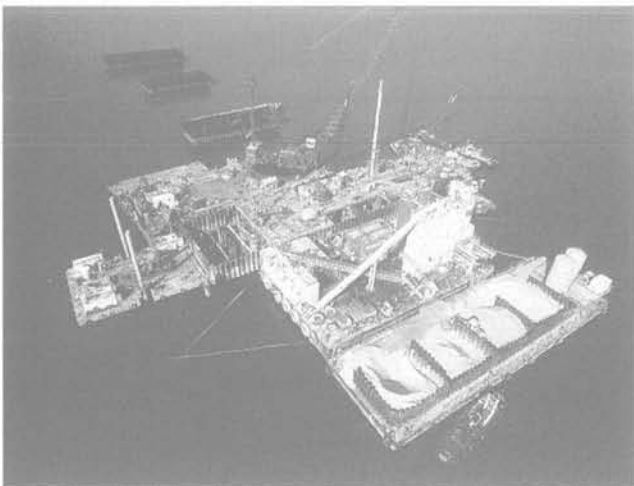
FIG. 5 Vue d'ensemble d'un batardeau de pylône.  
Overall view of a pylon cofferdam.

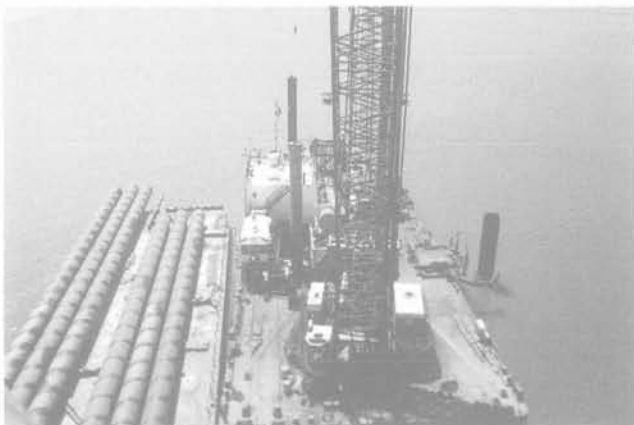
FIG. 6 Barge de battage.  
Pile driving barge.

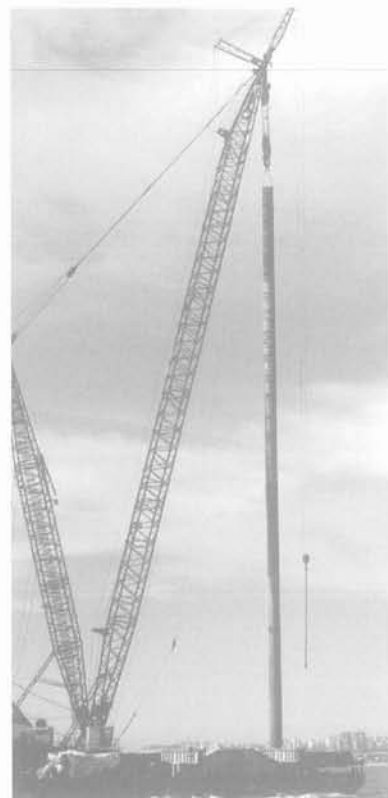
FIG. 8 Mise en fiche d'un pieu battu.  
Placing of a pile into driving position.

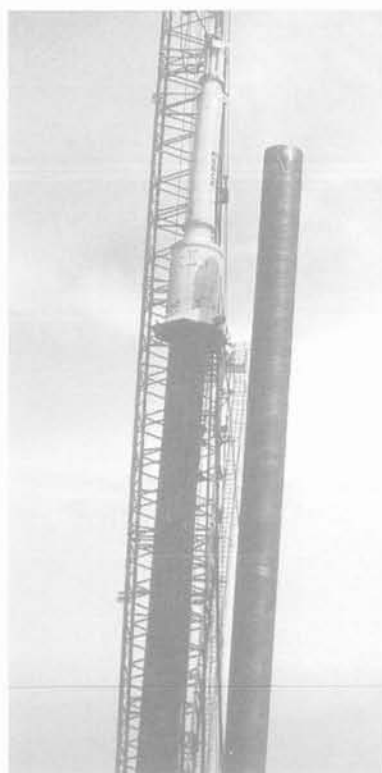
FIG. 9 Marteau Menck 500 de 85 t.  
Menck 500 hammer, weight 85 t.

- une capacité portante moins bonne au ml ;
- un marteau de battage de très forte puissance difficile à remplacer en cas d'avarie (Fig. 9) ;
- la nécessité d'armer la partie supérieure du béton (sur 15 à 17 m) pour s'affranchir des problèmes de corrosion (Fig. 10) ;
- un approvisionnement plus difficile des chemises métalliques.

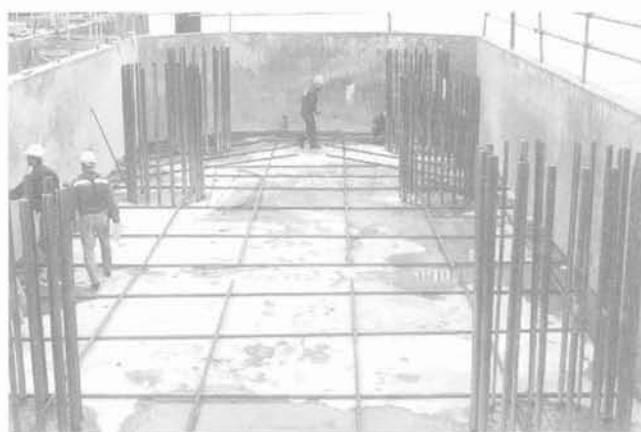
FIG. 10 Vue intérieure d'un caisson de fondation avec la partie supérieure des cages d'armatures des pieux battus.  
Inside of a precast foundation caisson with top of pile cages protruding.
