Retours d'expérience de l'amélioration de sol par colonnes ballastées en zone sismique

Case studies of stone columns improvement in seismic areas

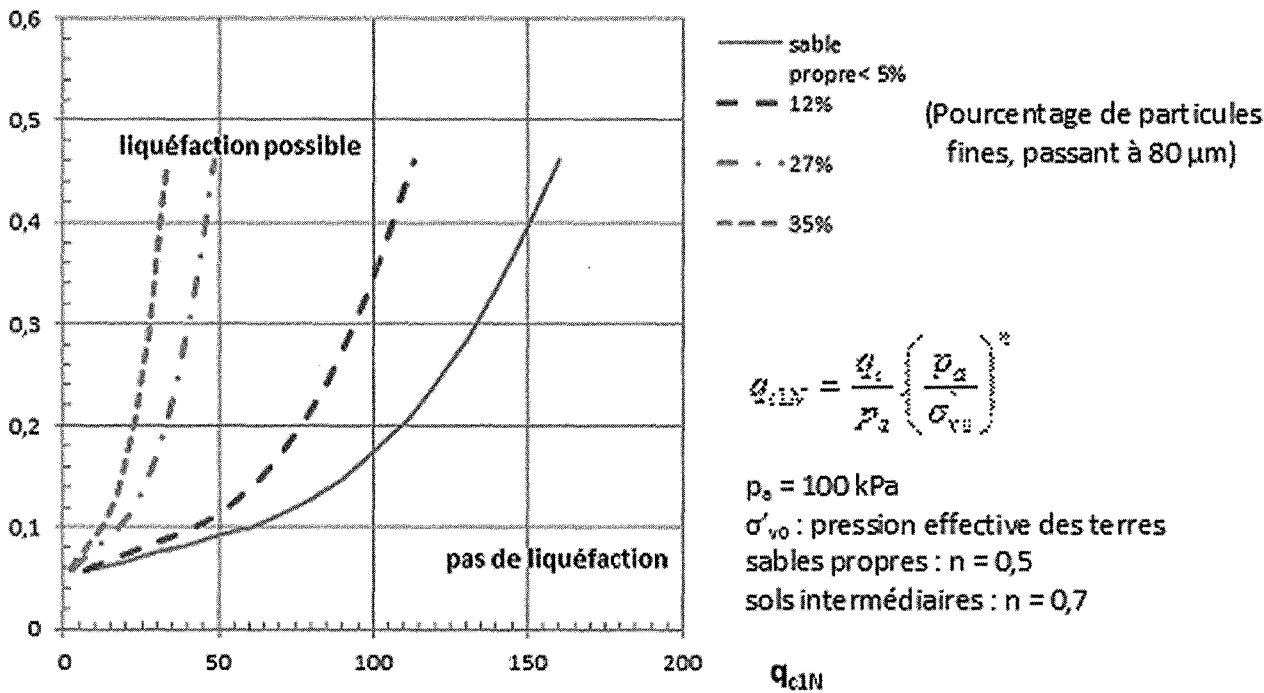
FIG. 3 Domaines de liquéfiabilité selon résistance au cône normalisée et taux de contrainte cyclique pour un séisme de magnitude 7,5 (AFPS, 2012).
Liquefaction domains depending on normalized cone resistance and cyclic stress ratio for a seismic magnitude of 7.5 (AFPS, 2012).

contrainte de cisaillement cyclique rapportée à la contrainte effective verticale initiale). Des domaines avec et sans risque de liquéfaction peuvent être définis selon le degré de compacité, représenté en général soit selon le nombre de coups au pénétromètre dynamique (Standard Penetration Test, SPT) ou selon la résistance au cône du pénétromètre statique (Cone Penetration Test, CPT) (Fig. 3).

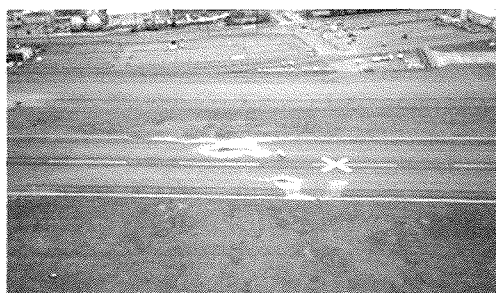
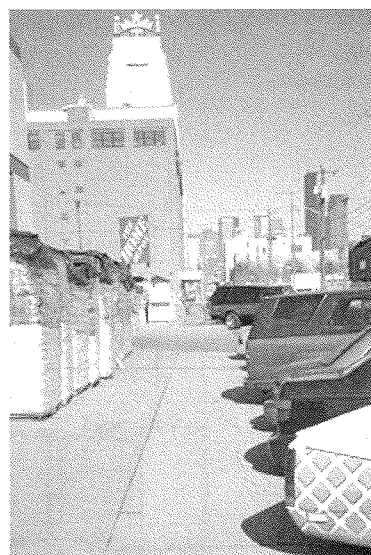
FIG. 7 Coulées de sable et fissures dans les zones non améliorées durant le séisme de Nisqually en 2001 (Hausler et Koelling, 2004).

Hausler et Koelling (2004) ont étudié la performance des colonnes ballastées lors du séisme de Nisqually en 2001. Les sites sur colonnes ballastées n'ont subi aucun dommage, contrairement aux zones avoisinantes non améliorées présentant des effondrements, fissures et coulées de sable témoignant d'une liquéfaction (Tableau III et Fig. 7).

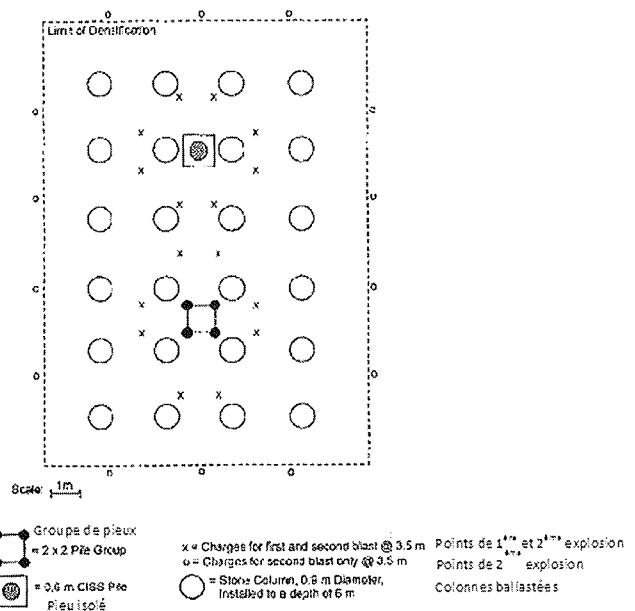
FIG. 10 Site d'essais du projet TILT – pieux, colonnes ballastées et points d'explosion (Ashford *et al.*, 2002).
Field test site of TILT project – piles, stone columns and blasting points (Ashford *et al.*, 2002).

Afin de mieux décrire l'interaction de pieux et colonnes ballastées dans un sol liquéfié, le projet d'essais de grande échelle TILT (*Treasure Island Liquefaction Test*) a été mené en 1999 (Ashford *et al.*, 2002 ; Weaver *et al.*, 2004), dans un sol constitué de sable limoneux sur une épaisseur de 6 m puis un sol principalement argileux en profondeur. Un groupe de quatre pieux tubulaires métalliques de diamètre 32,4 cm et un pieu isolé tubulaire en béton armé de diamètre 60 cm atteignant une profondeur de 12 à 14 m ont été chargés horizontalement de manière cyclique et soumis à un chargement dynamique par le biais d'explosions générées dans le sol, avant et après la mise en place des colonnes ballastées d'une longueur de 6 m (Fig. 10). Des essais CPT ont été effectués avant et après l'exécution des colonnes ballastées.

Du fait de l'installation des colonnes ballastées, la résistance au cône du sol a été multipliée par 5 en moyenne. Les essais ont montré une diminution des surpressions interstitielles dues à l'explosion avec colonnes ballastées par rapport aux cas sans colonnes, et une décroissance nette de ces surpressions dans les

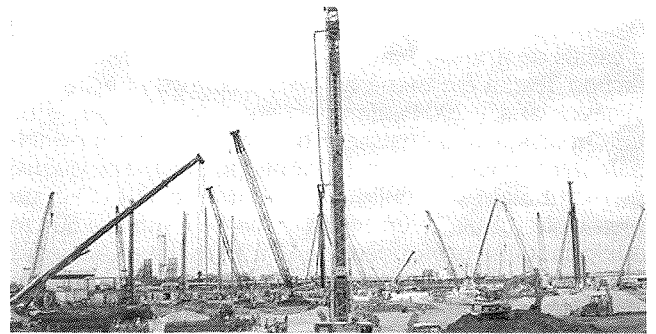
FIG. 13 Exécution parallèle de pieux battus, de pieux forés et de colonnes ballastées (Keller Fondations Spéciales, 2009).
Parallel execution of driven piles, bored piles and stone columns (Keller Fondations Spéciales, 2009).

Le chantier de tanks de gaz naturel liquéfié à Skikda en Algérie en 2009 permet d'illustrer un travail d'exécution parallèle de pieux et de colonnes ballastées contre la liquéfaction (Fig. 13).
