# Influence du temps et de l'hygrométrie sur le comportement du gypse

**C. AUVRAY  
F. HOMAND  
D. HOXHA**

## Mechanical behavior of gypsum influenced by time and hygrometry

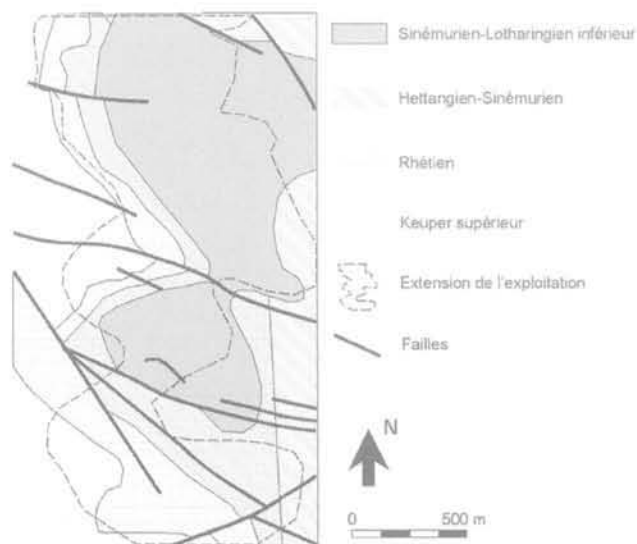
FIG. 1 Carte géologique schématique du secteur de la carrière de Grozon.

La carrière souterraine de Grozon (Jura) a été choisie pour ses quartiers d'âge d'exploitation différent et l'existence, dans les secteurs les plus anciens, d'instabilités prononcées de différents types. Le gypse appartient à la série stratigraphique du Keuper supérieur. L'ensemble du site a actuellement une superficie d'environ 500 hectares (Fig. 1), la carrière est exploitée depuis la fin du XIX<sup>e</sup> siècle par la technique des chambres et piliers abandonnés sur un ou deux niveaux localement superposés. Le recouvrement de cette exploitation est compris entre 20 et 50 mètres. L'ensemble du site présente de nombreuses failles qui recoupent l'exploitation. Le rejet de ces failles est généralement plurimétrique.

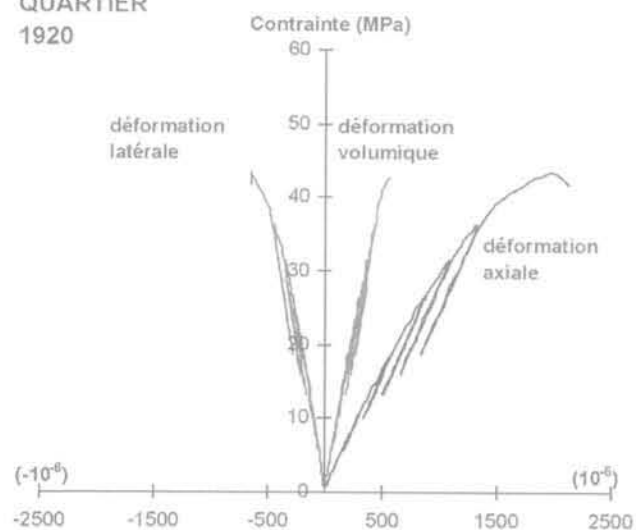
FIG. 5A

Exemple de courbes contrainte-déformation d'un essai de compression uniaxiale (quartier d'âge d'exploitation 1920).

Quel que soit l'âge d'exploitation, le comportement mécanique instantané des échantillons secs de ce matériau reste élastoplastique avec une rupture qui devient ductile avec l'augmentation de la pression de confinement (Figs 5a et 5b). Cependant les déformations plastiques avant le pic sont assez faibles et le seuil de la dilatance est très proche du pic.

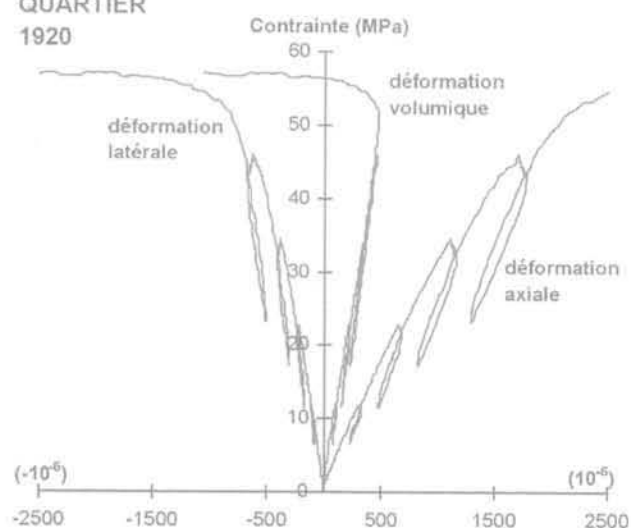
FIG. 5B

Exemple de courbes contrainte-déformation d'un essai de compression triaxiale; pression de confinement 5 MPa (quartier d'âge d'exploitation 1920).
