Abandon des mines de sel : faut-il ennoyer ?

P. BEREST

Résumé

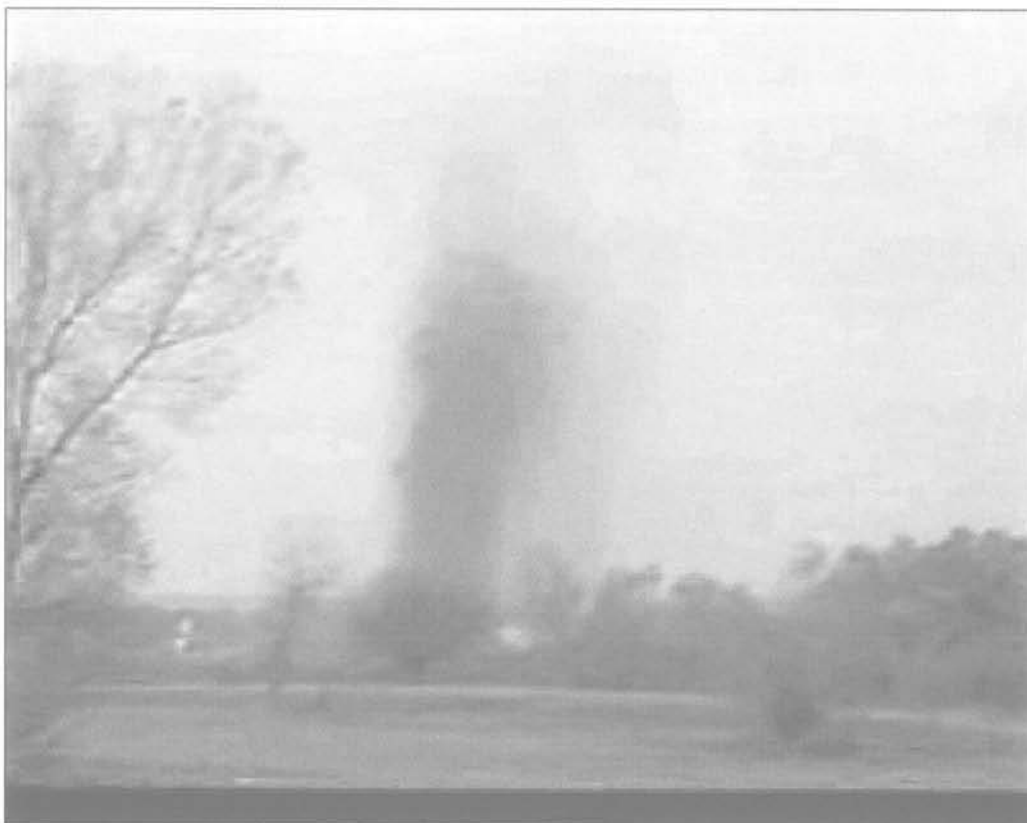
FIG. 6 Plan et coupe verticale de la mine de Kanopolis, Kansas (en haut) et expulsion (en bas) du nuage de briques par le puits de secours (documents aimablement communiqués par L. Van Sambeek, RESPEC).
Map and vertical cross section of the Kanopolis mine, Kansas (upper) and bricks blow out (lower) through the escape shaft (Courtesy of L. Van Sambeek, RESPEC).

Un cas très remarquable d'accident post-fermeture a été rapporté oralement par Van Sambeek lors d'une réunion du Solution Mining Research Institute (2002). Cet accident est survenu dans la mine de Kanopolis, au Kansas, abandonnée en 1948 (Fig. 6). Sa profondeur était de 240 m et son volume de 2,3 millions de m³. Les trois puits d'accès avaient été comblés par un mélange probablement de sable, de roche et de paille, dont les événements ultérieurs permettent de penser qu'il était peu perméable. Avant l'abandon, de l'eau s'écoulait vers la mine par les puits d'accès, avec un débit de l'ordre de 1,2 m³ par heure pour chacun des puits. Ce remplissage très lent s'est poursuivi, mettant en pression l'air contenu dans la mine. Sous l'effet de l'entrée d'eau, la mine devenait une sorte de stockage d'air comprimé dont la pression relative a dû atteindre 0,1 MPa (la mine était vraisemblablement à moitié pleine de saumure après 50 ans). L'entrée d'eau conduisait à une dissolution des couches de sel au pied du puits, qui avait déjà entraîné un effondrement du remblai du puits principal en 1971, rapidement comblé (Walters, 1978), comme dans le cas du puits de Little River décrit plus haut. Une briqueterie s'était installée au-dessus de la mine abandonnée, probablement pour tirer parti des accès par chemin de fer existants. Un tas de briques de plusieurs milliers de m³ avait été constitué au-dessus d'un autre des puits comblés, dont la tête était recouverte par du remblai. La section horizontale du puits était rectangulaire, et la suite des événements prouva que le puits était resté intact 50 ans après la fermeture. Le 26 octobre 2000, le remblai contenu dans le puits commença à s'ébouler dans la mine, ouvrant en surface un fontis, en partie rempli par les briques provenant du tas constitué en surface. Après quelques instants, l'air comprimé contenu dans la mine commença à chasser les matériaux qui avaient pénétré dans le puits, engendrant une « pluie de briques » – les briques étaient projetées jusqu'à 50 m de haut; la « pluie » dura au moins 10 minutes (Fig. 6). Il n'y a pas eu de victimes, mais un entrepôt a été sévèrement endommagé. Van Sambeek a présenté des calculs de débit d'air qui rendaient bien compte des phénomènes observés.

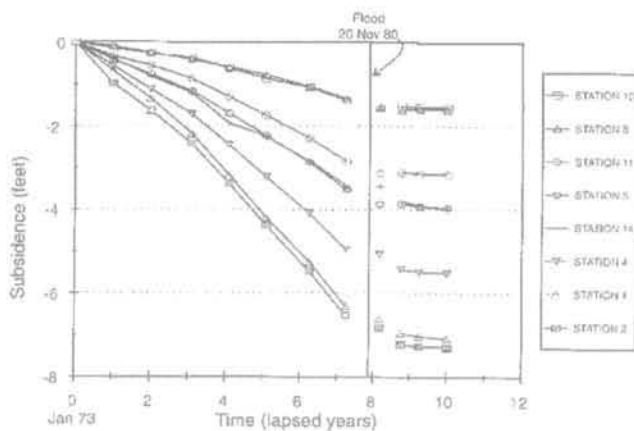
FIG. 8 Subsidence avant et après l'ennoyage de la mine de Jefferson Island (d'après Van Sambeek et Thoms, 2000). Pre-and post-flooding surface subsidence at Jefferson Island salt mine (After Van Sambeek and Thoms, 2000).

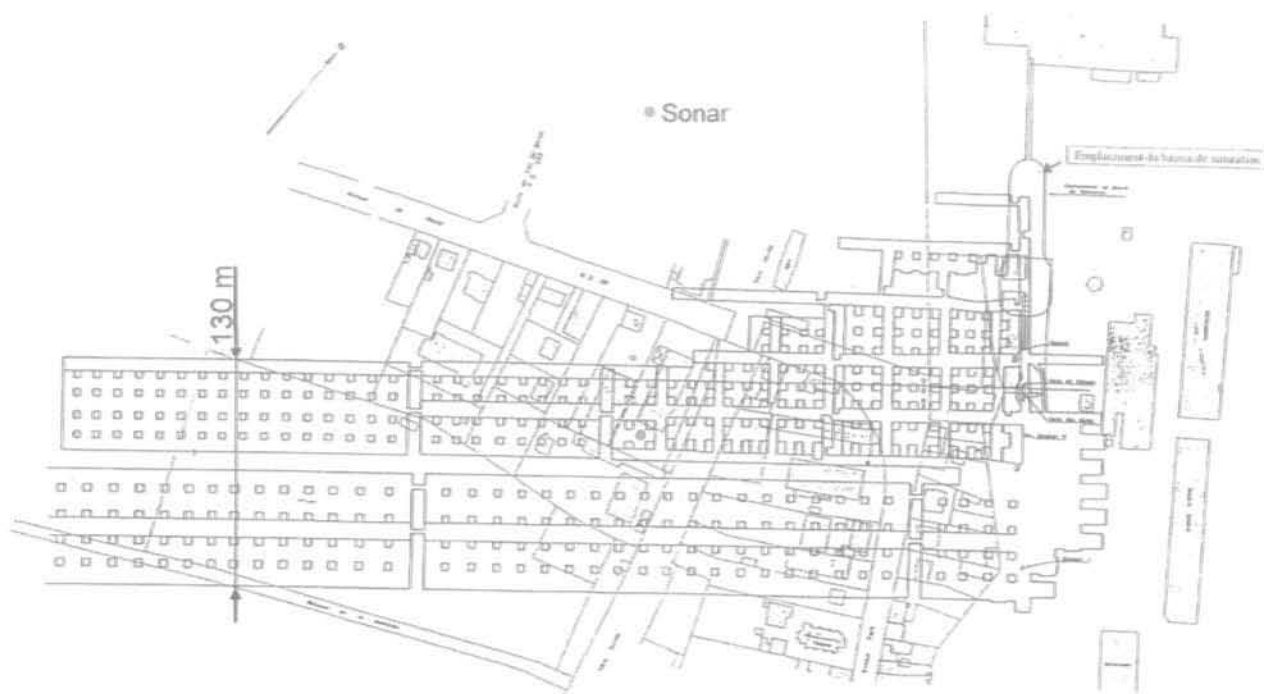
FIG. 11 Plan de la mine de Dieuze. Le point indique l'emplacement du sondage de 2002. Dieuze Mine map. The dot indicates the 2002 well location.

En 2002, GEODERIS décide de forer un sondage jusqu'à la mine ennoyée. Le sondage et le sonar réalisé après que la mine fut atteinte, montrent que celle-ci paraît parfaitement intacte. La carte dressée à partir du sonar coïncide exactement avec la carte établie par l'exploitant il y a 140 ans (Fig. 12). A l'intérieur d'une précision de quelques centimètres, la hauteur des galeries n'a pas changé. Aucune dégradation des terrains du mur, que l'on pouvait attendre du fait du contact prolongé avec la saumure, n'est constatée. Le mur est intact, la hauteur de la mine n'a pas changé, et la mine paraît parfaitement stable, malgré le taux d'extraction assez élevé. (A 115 m de profondeur, la contrainte géostatique, résultant du poids des terrains, est de l'ordre de 2,5 MPa, de sorte que, si les piliers portaient la totalité du poids du recouvrement, on pourrait attendre, compte tenu du taux de défrètement, une contrainte verticale moyenne de 20 MPa sur les piliers, contrainte sous laquelle leur fluage devrait être rapide. Il est donc vraisemblable, suivant une hypothèse proposée par Vouille, 2001, que le toit se comporte comme une dalle raide qui reporte sur le massif vierge une large partie du poids des terrains qui surmontent la mine, comme l'autorisent des dimensions transversales assez réduites de la mine.) Le poinçonnement du mur par les piliers, redouté après l'exemple de l'accident de Varangéville, ne s'est pas produit (Feuga, 2003).

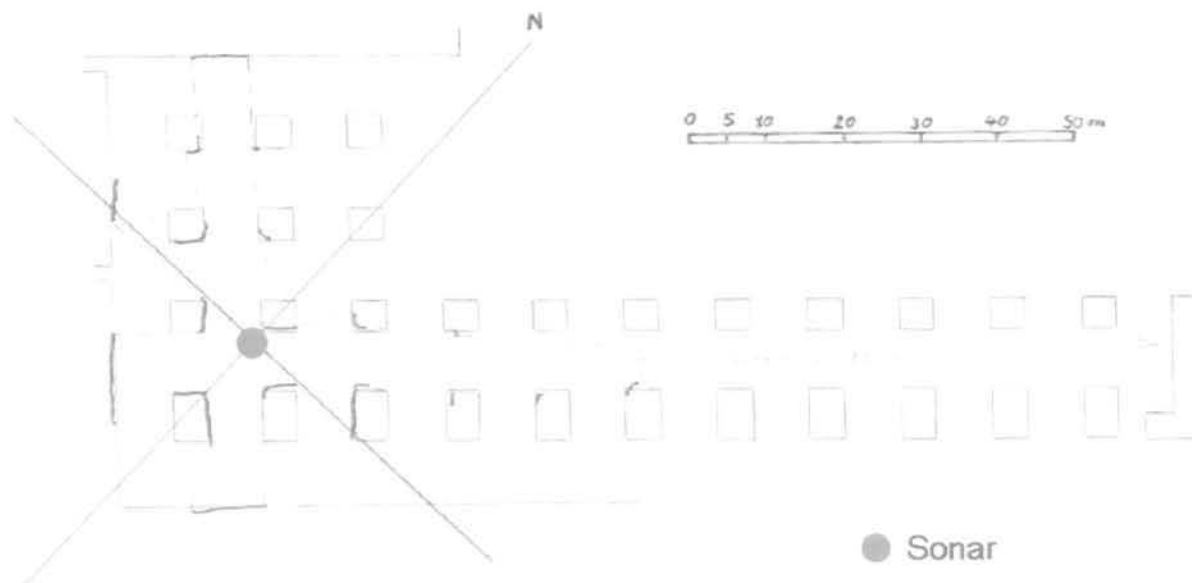
FIG. 12 Plan de la mine de Dieuze et résultats du relevé sonar.
Dieuze mine map and sonar survey measurements.
